Tilstandsrapport

Kjedehus

Myrringen 44, 2052 JESSHEIM

Oppdragsnr.: 22713-1016

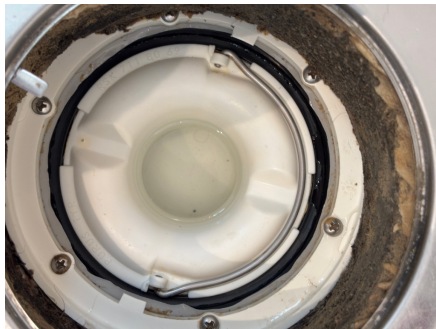
! TG 1 Sluk, membran og tettesjikt

Kontroll av sluk.
