# Tilstandsrapport

Fritidsbolig

Helgågvegen 31, 8723 HUSBY

Befaringsdato: 02.07.2025

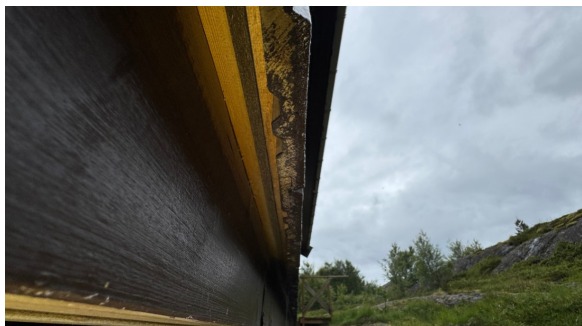
Bordkledning med luftespalter.

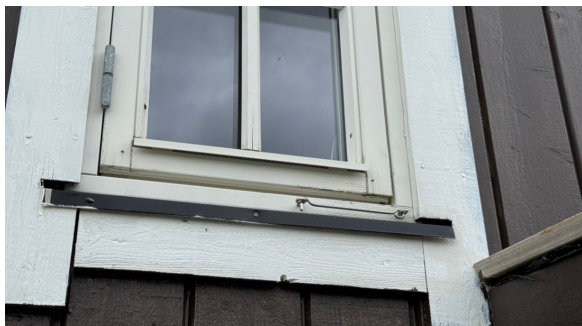
Enkelte vinduer er noe utvendig værslitt.

Utvendig overflatebehandling av vinduer bør påregnes.

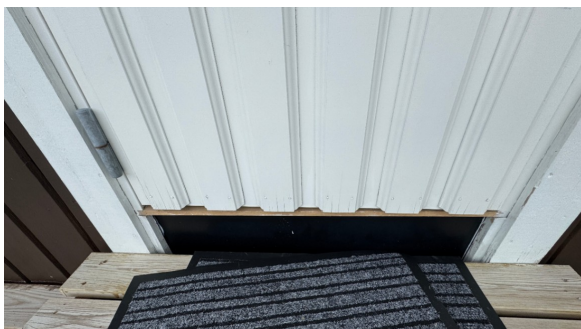
Terrassedøren har noe utvendig værslitasje.

Utvendig overflatebehandling av terrassedøren bør vurderes.

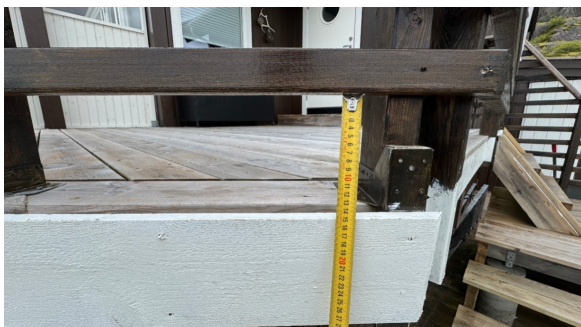
Åpninger i rekkverk er ikke i henhold til krav i dagens forskrifter, åpninger skal inntil en høyde på 0,75 m være maksimum 10 cm. Horisontal avstand mellom terrasse og rekkverk skal være maksimum 5 cm.

Overflatebehandling av terrassedekket bør påregnes.

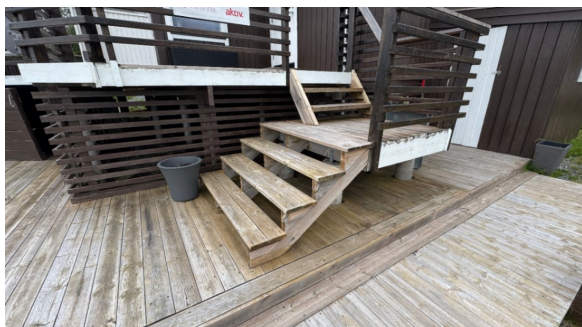
Nederste del av trappen mangler rekkverk.

- Det er ikke krav om utbedring av åpninger i rekkverk til dagens forskriftskrav.
- Rekkverk må monteres for å lukke avviket.

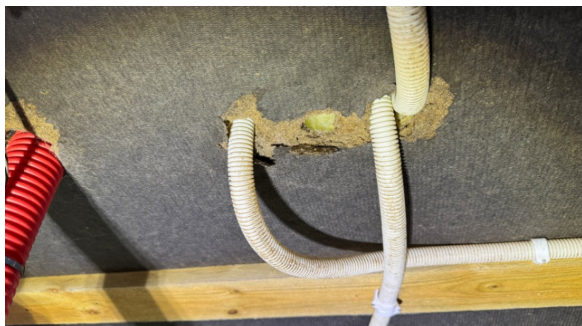
Rørgjennomføringer i etasjeskiller er ikke tilfredsstillende tettet.

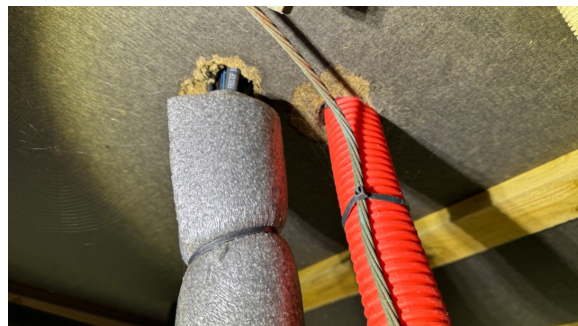
Rørgjennomføringer i etasjeskiller er ikke tilfredsstillende tettet.

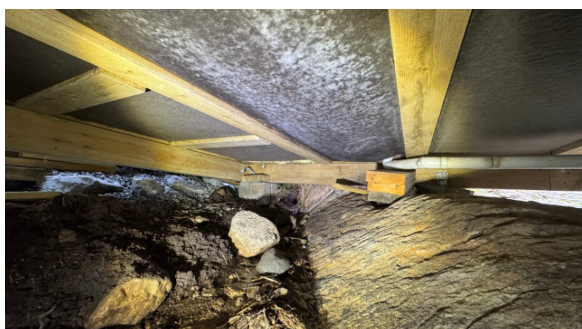
Det er registrert fuktmerker i stubbloftskonstruksjon ved rørgjennomføring til kjøkkenet.

Det er registrert fuktmerker i stubblofts-konstruksjon ved rørgjennomføring til kjøkkenet.

Nærmere undersøkelser angående fuktmerker anbefales.

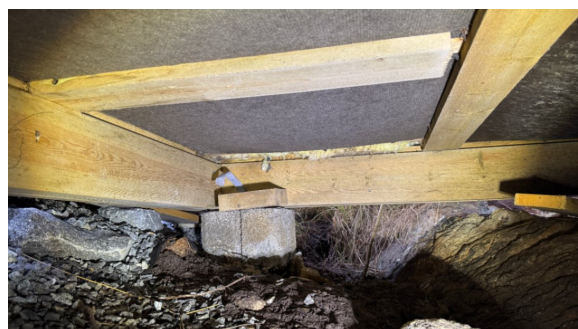
Åpning i etasjeskiller må tettes.

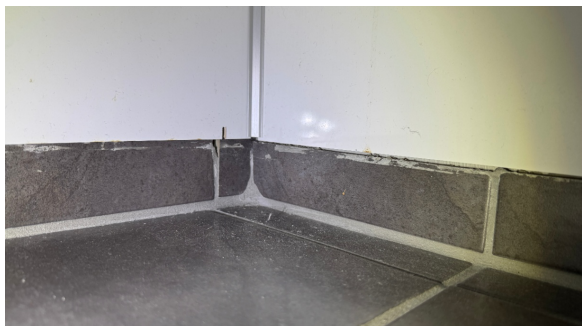
• Dersom våtromsplatene ikke er montert fagmessig, kan dette medføre utettheter som øker risikoen for fuktinntrengning bak platene. Over tid kan dette føre til oppfukning av tilstøtende konstruksjoner, noe som kan resultere i råteskader, muggvekst og eventuelle lekkasjer.

Bunnlist mangler.

Levetiden på baderomsplater kan forkortes hvis ikke leggeanvisning er fulgt. Overvåk tilstanden.

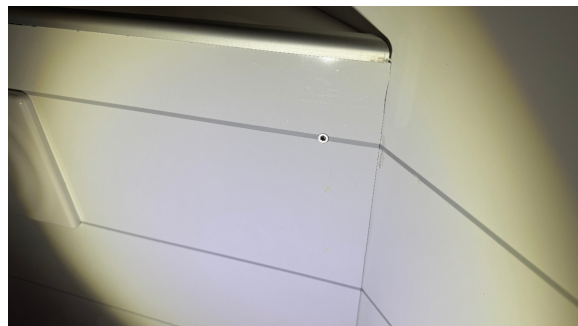
Utett utførelse av innebygget sistene.

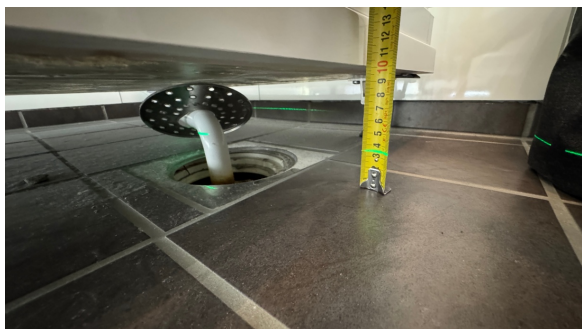
Kontroll av fallforhold.

- Påviste avvik må utbedres, gulvet må bygges med riktig fall.
  - Et bad med manglende/reduert fall til sluk blir mindre funksjonelt og sikkert for brukeren. Dette kan medføre stående vann på gulvet, vann som ikke ledes effektivt til sluket, økt risiko for at vann renner ut av rommet og redusert sklisikkerhet på gulvet.
- Det anbefales å fjerne tørrfugen og benytte en egnet fleksibel fugemasse.

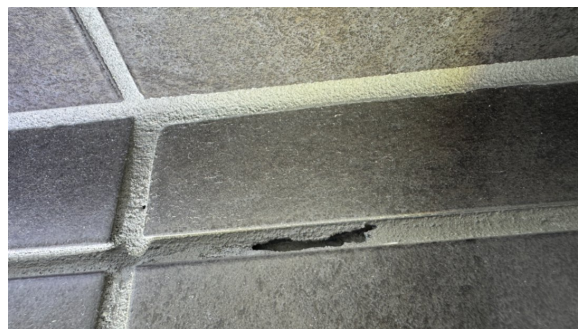
Det er åpninger/hull i fuger.

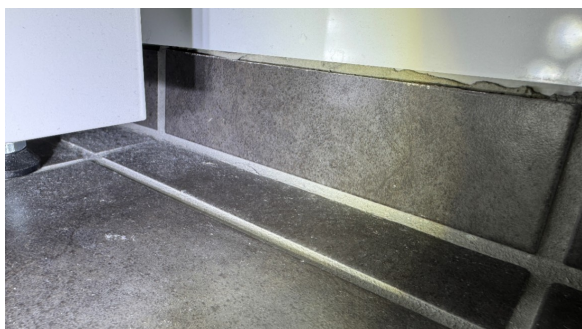
Det er benyttet tørrfug i overgang mellom gulv og vegg. Tørrfug har begrenset elastisitet og kan sprekke opp over tid.

Det er benyttet tørrfug i overgang mellom gulv/vegg.

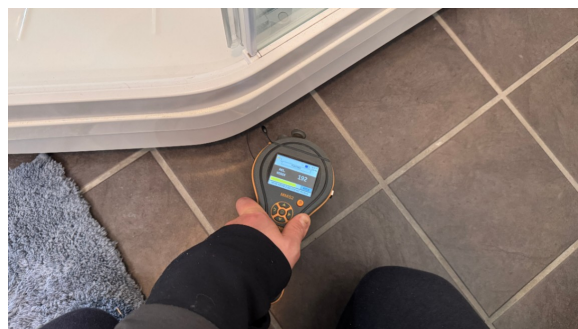
Det ble fuktmålt ved befaring, ingen unormale fuktverdier ble registrert.

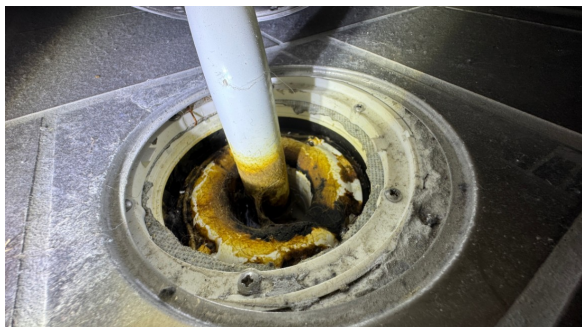
Det er plastsluk og smøremembran med ukjent utførelse.

Kontroll av sluk.

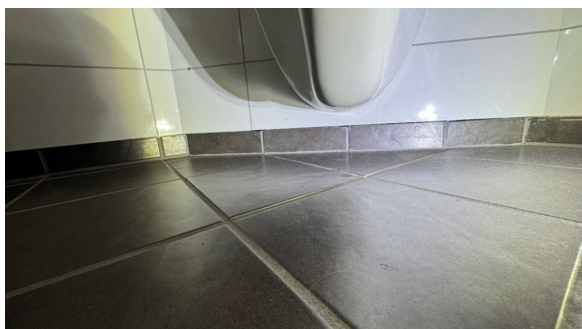
- Det er ikke påvist tilfredsstillende løsning for å synliggjøre lekkasje fra innebygget sisterner.

- Uten dreneringsløsning/lekkasjesikring kan lekkasjer pågå over lang tid uten å bli oppdaget. Dette kan føre til omfattende fuktskader i omkringliggende byggematerialer.

I TEK10 § 13-15 (1) ble det innført krav om at installasjoner med fare for vannlekkasje skal ha tilstrekkelig lekkasjesikring. Dette gjelder spesielt for innebygde sisterner, som skal ha en løsning som leder eventuelt lekkasjevann ut i rommet der lekkasjen kan oppdages. Det må etableres tilfredsstillende løsning for å synliggjøre lekkasje fra innebygget sisterner.

Manglende drensåpning under den innebygde sisternen.

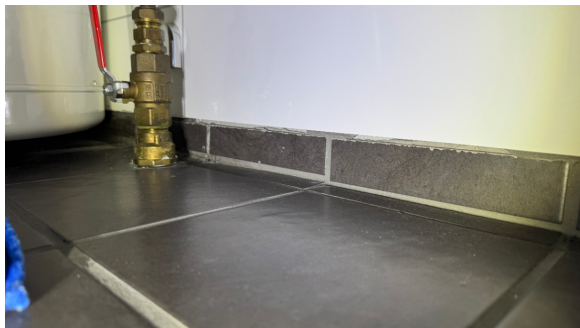
- Dersom våtromsplatene ikke er montert fagmessig, kan dette medføre utettheter som øker risikoen for fuktinntrengning bak platene. Over tid kan dette føre til oppfukning av tilstøtende konstruksjoner, noe som kan resultere i råteskader, muggvekst og eventuelle lekkasjer.

Det bemerkes at baderomsplater ikke er lagt i henhold til leggeanvisning da bunnlist mangler.

Levetiden på baderomsplater kan forkortes hvis ikke leggeanvisning er fulgt. Overvåk tilstanden.

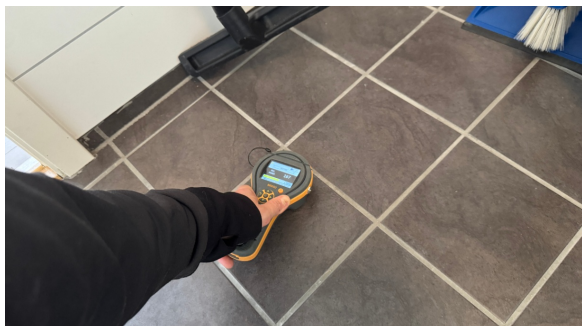
Det ble fuktmålt ved befarig, ingen unormale fuktverdier ble registrert.

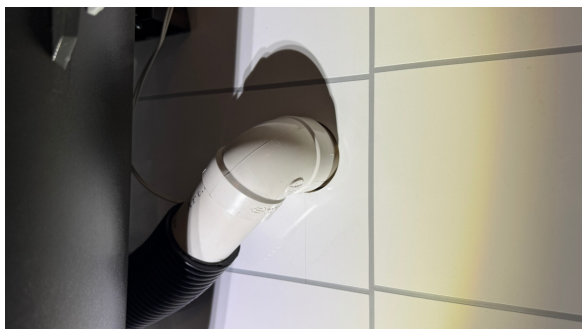
- Løsningen/utførelsen rundt rørgjennomføringer gir fare for fukt inn i konstruksjoner.
- Det må foretas lokale tiltak for å utbedre utettheter på våtrommet.

Det er ikke tilfredsstillende tettet rundt rørgjennomføringer.

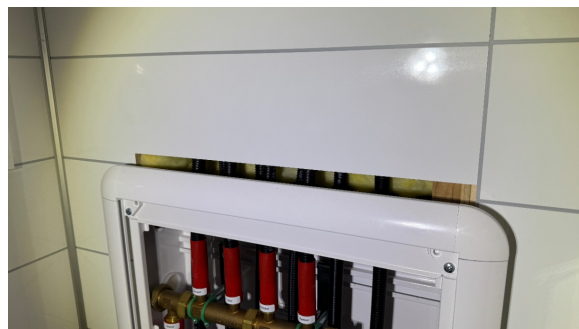
Platen over fordelerskapet er for kort. Dette fører til utettheter her.

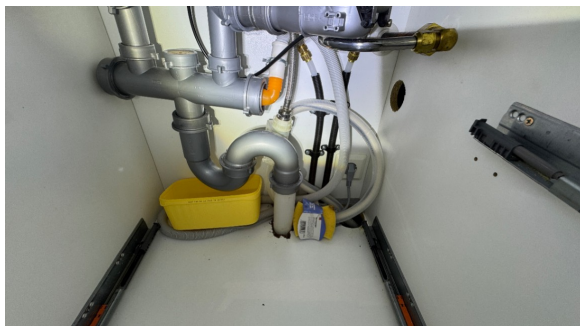
Det mangler tettemuffer i enden av varerør på rør-i-rør-system.

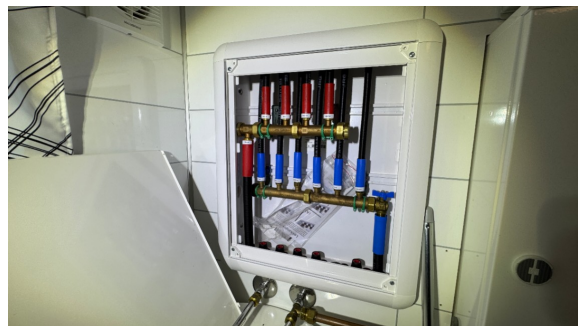
Kontroll av rørfordelerskap.

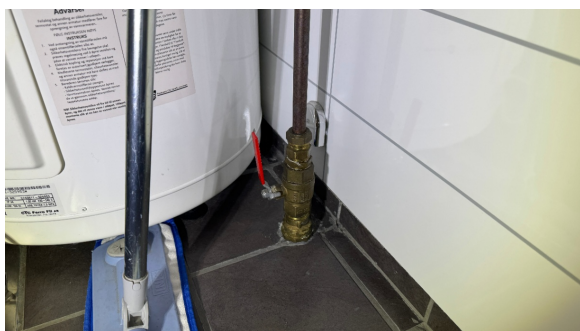
Kontroll av hovedstoppekran.

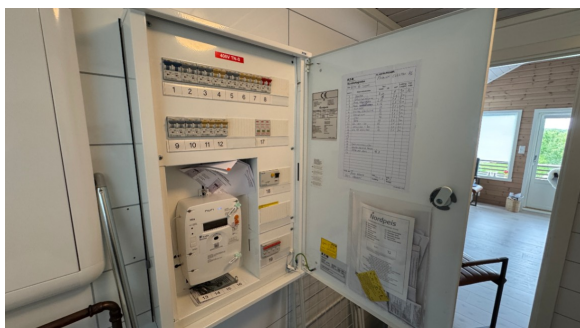
Kontroll av el-skap og kursfortegnelse.

Utbedring av eventuelle avvik må påregnes.

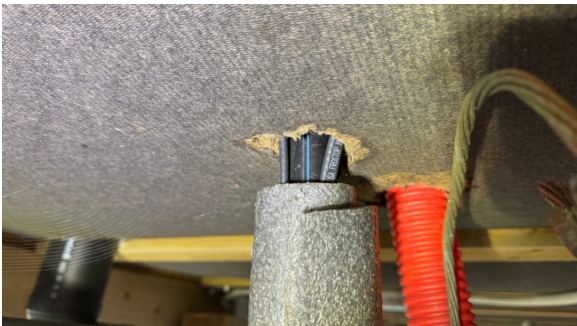
- Rør/ledninger helt eller delvis synlig utendørs. Fare for frost.

Vannrør mangler isolering helt inn til etasjeskiller.

- Frostsikring av rør.
