Helgågvegen 31, 8723 HUSBY

**Nydelig fritidsbolig, beliggende på  
hjørnetomt med fri havutsikt, høy  
standard og vanvittig gode  
solforhold(midnattsol)**

Befaringsdato: 02.07.2025

Rapportdato: 04.07.2025

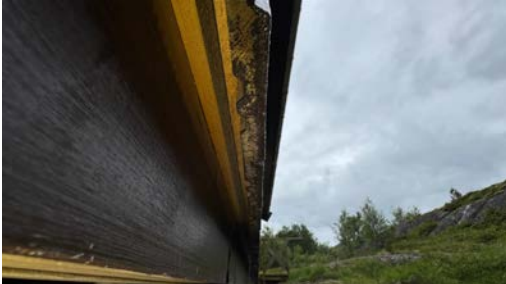
Yttervegger av bindingsverk av tre fra byggeår. Yttervegger er utvendig tekket med stående kledning. Det bemerkes at løsningen for lufting bak kledningen ikke er utført etter tradisjonell metode. Ranahytta AS har imidlertid utarbeidet og dokumentert løsningen for sin luftede bordkledning gjennom en omfattende rapport. Det er gjennomført befaringer og registreringer på 20 hytter bygget over en periode på 30 år, med målinger av fukt, hardhet i kledningen og vedheft til overflatebehandlingen. Undersøkelsene viser at den luftede bordkledningen som benyttes tilfredsstiller funksjonskravene i TEK10, herunder krav til avrenning, drenering og uttørking bak kledningen, samt vindspærresjiktets funksjon. Dokumentasjonen viser at Ranahytta AS sin utførelse er en robust løsning med gode erfaringer og resultater over tid.

Bordkledning med luftespalter.

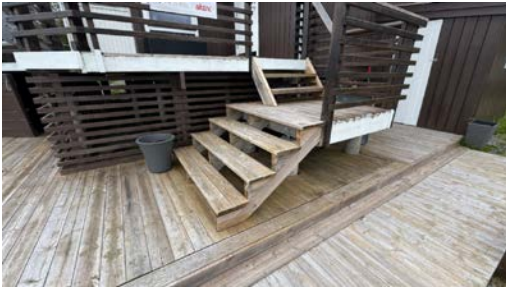
Nederste del av trappen mangler rekkverk.

- Det er ikke krav om utbedring av åpninger i rekkverk til dagens forskriftskrav.
- Rekkverk må monteres for å lukke avviket.

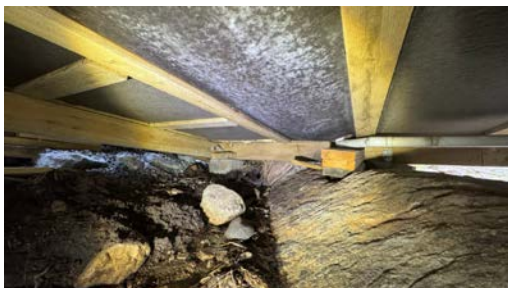
Rørgjennomføringer i etasjeskiller er ikke tilfredsstillende tettet.

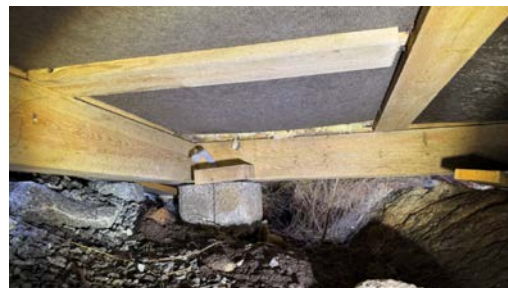
Det er registrert fuktmerker i stubbloftskonstruksjon ved rørgjennomføring til kjøkkenet.

Nærmere undersøkelser angående fuktmerker anbefales.

Åpning i etasjeskiller må tettes.

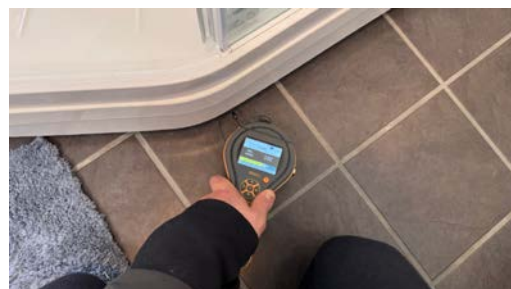
Det er benyttet tørrfug i overgang mellom gulv og vegg. Tørrfug har begrenset elastisitet og kan sprekke opp over tid.

Det er benyttet tørrfug i overgang mellom gulv/vegg.

- Påviste avvik må utbedres, gulvet må bygges med riktig fall.
- Et bad med manglende/reduert fall til sluk blir mindre funksjonelt og sikkert for brukeren. Dette kan medføre stående vann på gulvet, vann som ikke ledes effektivt til sluket, økt risiko for at vann renner ut av rommet og redusert sklisikkerhet på gulvet.

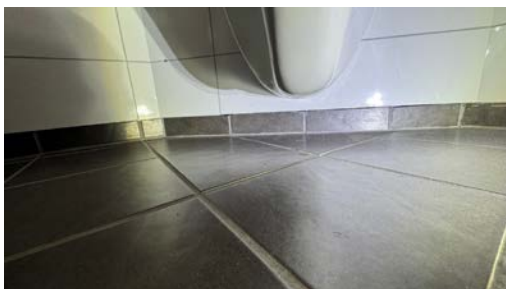
- Det er ikke påvist tilfredsstillende løsning for å synliggjøre lekkasje fra innebygget sisterner.

- Uten dreneringsløsning/lekkasjesikring kan lekkasjer pågå over lang tid uten å bli oppdaget. Dette kan føre til omfattende fuktskader i omkringliggende byggematerialer.

I TEK10 § 13-15 (1) ble det innført krav om at installasjoner med fare for vannlekkasje skal ha tilstrekkelig lekkasjesikring. Dette gjelder spesielt for innebygde sisterner, som skal ha en løsning som leder eventuelt lekkasjevann ut i rommet der lekkasjen kan oppdages. Det må etableres tilfredsstillende løsning for å synliggjøre lekkasje fra innebygget sisterner.

Manglende drensåpning under den innebygde sisternen.

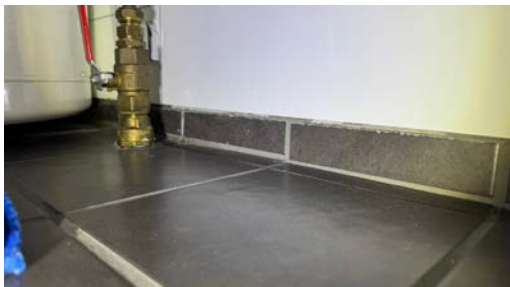
- Dersom våtromsplatene ikke er montert fagmessig, kan dette medføre utettheter som øker risikoen for fuktinntrengning bak platene. Over tid kan dette føre til oppfuktning av tilstøtende konstruksjoner, noe som kan resultere i råteskader, muggvekst og eventuelle lekkasjer.

Levetiden på baderomsplater kan forkortes hvis ikke leggeanvisning er fulgt. Overvåk tilstanden.

Det bemerkes at baderomsplater ikke er lagt i henhold til leggeanvisning da bunnlist mangler.

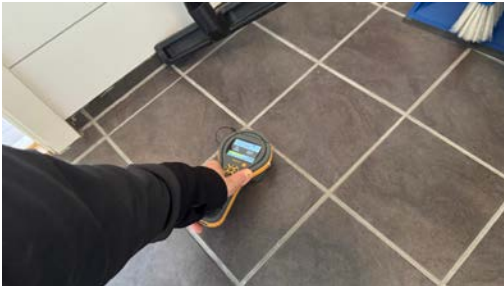
- Det er påvist at høydeforskjell fra topp slukrist til gulv/synlig topp membran ved dørterskel er mindre enn 25 mm.
- Det er påvist avvik i fallforhold til sluk i forhold til krav i forskrift på byggetidspunktet.

Det ble fuktmålt ved befarings, ingen unormale fuktverdier ble registrert.

For å få tilstandsgrad 0 eller 1 må gulvet bygges om for å få riktig fall mot sluk. Dette vil imidlertid sjelden være økonomisk rasjonelt som et enkeltstående tiltak. Ved en eventuell renovering bør man påse at badet bygges med riktig/tilfredsstillende fall mot sluk.

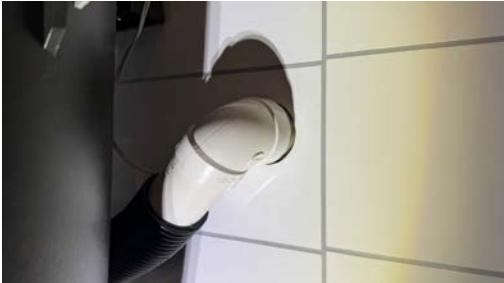
- Løsningen/utførelsen rundt rørgjennomføringer gir fare for fukt inn i konstruksjoner.
- Det må foretas lokale tiltak for å utbedre utettheter på våtrommet.

Det er ikke tilfredsstillende tettet rundt rørgjennomføringer.

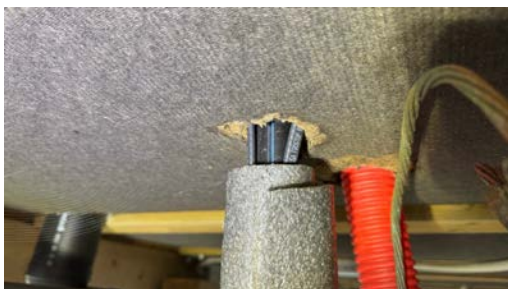
- Rør/ledninger helt eller delvis synlig utendørs. Fare for frost.

Vannrør mangler isolering helt inn til etasjeskiller.

- Frostsikring av rør.
