Tilstandsrapport

Enebolig

Hedalsvegen 1349 , 3528 HEDALEN

Befaringsdato: 08.01.2026

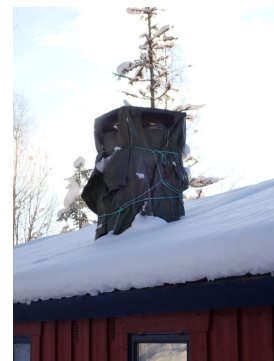
- Det er ikke tilfredsstillende bortledning av vann fra taknedløp ved grunnmur.
- Det mangler snøfangere på hele eller deler av taket, noe som var krav på byggemeldingstidspunktet.
- Det mangler tilfredsstillende adkomst til pipe for feier.
- Det er avvik:

Viser pipe innpakket i presenning

Det bør monteres takrenner med nedløp, dette for å unngå takdrypp spruter opp på ytterkledningen og skader denne (antydninger til mosedannelse i dag). Takvann må også ledes bort fra bygningen. Det må påregnes nytt pipebeslag. Presenning anbefales ikke så lenge det fyres i vedovn/peis av hensyn til brannsikkerhet.

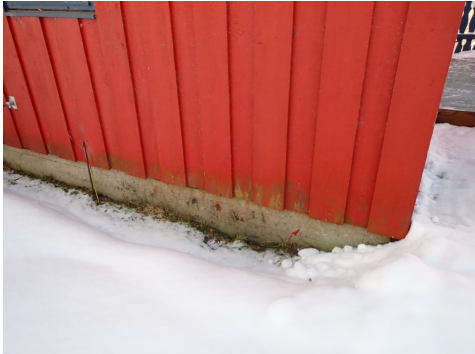
Registrert mosedannelse nederst på langvegg mot nordøst, må ses på som en begynnende fuktskade. Det er stedvis ikke tettet mot mus i bunnen av kledning. Det er risiko for at mus kan ta seg opp bak kledningen og inn i konstruksjonene om det finnes åpninger. Mus kan gjøre skade i form av skade på isolasjon samt skape luktplager.

Viser mosedannelse nederst på kledning langvegg nordøst

Ref. punkt Nedløp og beslag, det bør monteres takrenner for å unngå takdrypp som spruter opp igjen fra bakke til kledning. Det bør monteres museband eller lusinger for å forhindre mus tar seg opp bak kledningen, f. eks opp til kaldtloft.

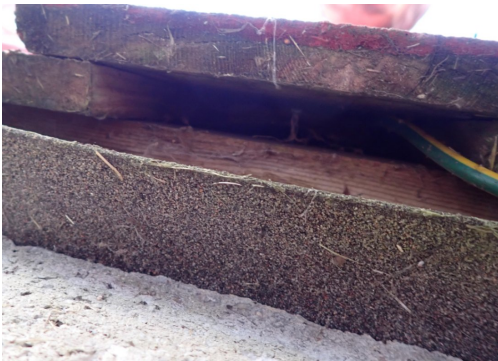
Viser manglende lusing/musesperre.

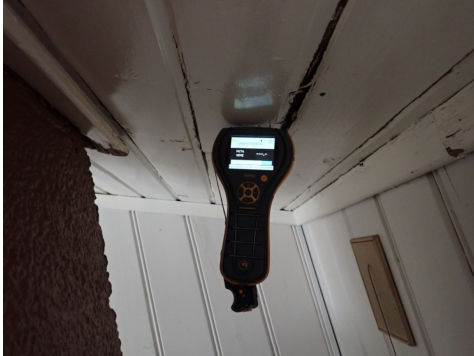
Registrert fukt- og råteskader på himling av trepanel rundt pipe. Gulv i samme område bak pipe har også noe skade. Det ble ikke målt fukt i området på befaringen. Eier opplyser det ikke har vært lekkasje etter at pipe ble pakket inn i presenning.

Viser fuktmåling i skadet området av himling bak pipe, uten å avdekke unormale verdier av fukt

Det er behov for lokal reparasjon av himling og tregulv.

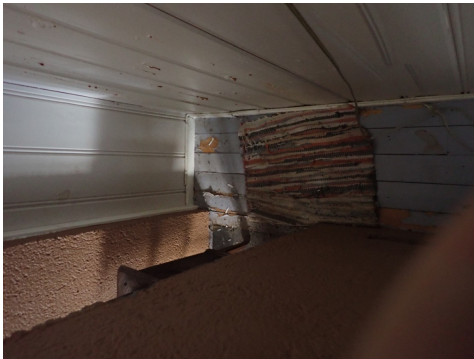
Viser skader på tregulv bak pipe/peis/ovn.

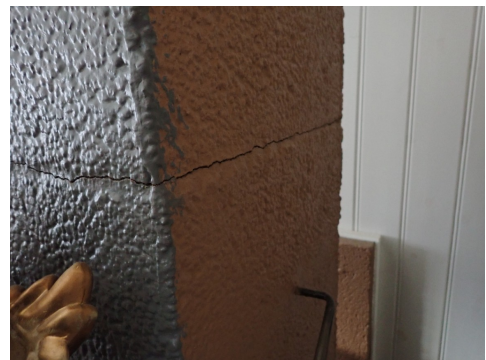
- Det er påvist sprekker og/eller riss i pipe.
- Det er avvik:

Viser sprekk i pipe.

Det må opprettes tilstrekkelig avstand fra ovn til pipe/brannmur, dette for å unngå overoppheting av ovn og brannmur. Det må foretas lokal utbedring av pipe. Det bør monteres ildfast stein i ildrom peis, lettklinker er ikke egnet i ildrom.

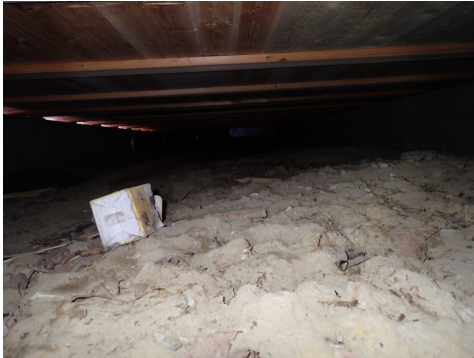
- Det er ikke adgang til deler av krypkjelleren. Krypkjeller er kun vurdert i tilgjengelige deler. Krypkjeller regnes for å være en risikokonstruksjon som er utsatt for fukt- og råteskader i bunnsvill, trebjelkelaget og andre tilstøtende konstruksjoner, på grunn av fuktighet fra grunnen og kondensering ved temperaturforskjeller. Selv om det ikke er avdekket tegn på skader, betyr ikke dette nødvendigvis at det ikke foreligger skader i eller i forbindelse med krypkjelleren.

- Det er manglende fuktsperre på bakken.

Viser krypkjeller sett fra ventilutsporing.

- Fuktsperre på bakken bør etableres.
- Vær oppmerksom på denne risikoen, overvåk tilstanden og undersøk dette nærmere, helst med hjelp av en fagkyndig.

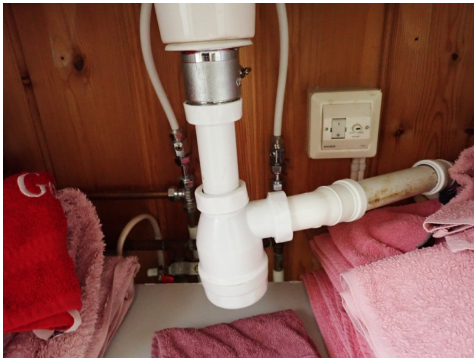
- Panel- eller tømmervegger anses ikke som en "tett" løsning med tanke på fuktbelastning ved dusjing og annen vannbruk (servant).
- Dusjkabinett er ikke en del av våtrommets konstruksjonsmessige tettesjikt.

Viser ubehandlet trepanel under servant.

Selv om den eksisterende løsningen er vanlig for denne typen fritidsboliger, oppfyller den ikke dagens standarder for våtrom. Det anbefales å impletere de foreslåtte tiltakene for å forbedre fuksikringen og bringe våtrommet nærmere dagens krav. Selv i en fritidsbolig med begrenset bruk kan hyppige perioder med konsentrert dusjbruk (f.eks helgebek eller ferieuker) gir kortere tørkeperioder mellom bruk og hindrer effektiv uttørring. Dette gir en risiko for fukskade/muggvekst i konstruksjoner.

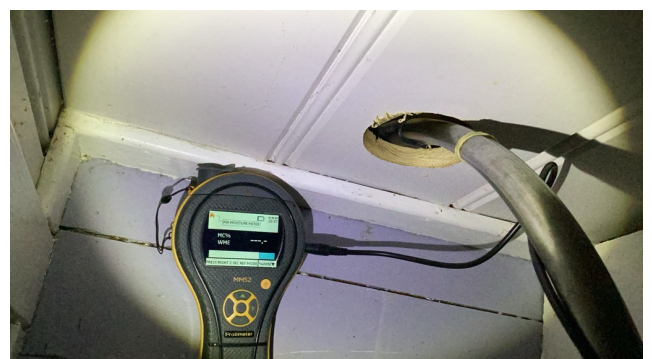
Hulltaking med kontroll er foretatt fra tilstøtende entré mot dusjområde, uten her å avdekke unormale forhold.

Viser utført fuktmåling uten å avdekke unormale verdier av fukt.

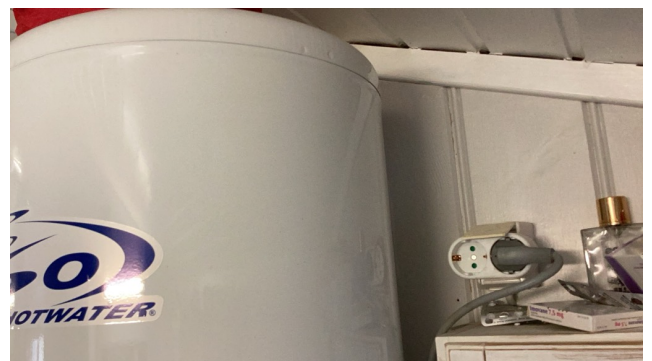
Kravet til fast tilkobling av bereder over 2000 Watt kom i 2010, senere i 2014 ble kravet senket til 1500 Watt. Det må poengteres at kravet ikke har tilbakevirkende kraft, det vil si at eldre anlegg med varmtvannsberedere koblet med støpsel ikke er pålagt å bygges om, selv om det sterkt anbefales fast tilkobling for brannsikkerhet.

Viser tilkobling bereder.

- Det bør etableres tilfredsstillende el-tilkobling etter gjeldende forskrift.
