# Tilstandsrapport

Enebolig

Gjøvikvegen 31, 2834 RAUF OSS

Befaringsdato: 10.09.2025

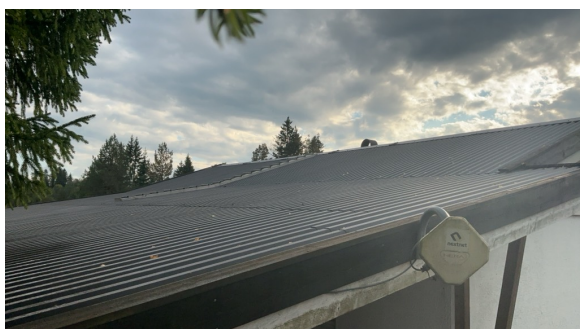
## TG 2 Nedløp og beslag

Utvendige beslag, takrenner og nedløp i metall. Vindskier og toppbord i treverk.

- Det er ikke behov for utbedringstiltak i nær fremtid.

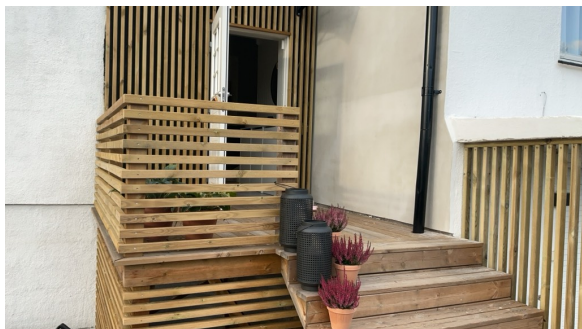
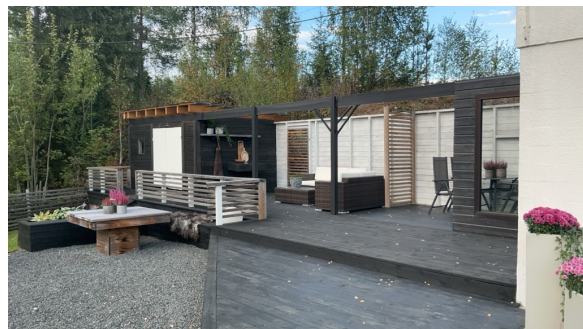
## TG 3 Utvendige trapper

Utvendige trapper i trekonstruksjoner.

- Det er ikke montert rekkverk.
- Det er avvik:

Det er påregnelig med lokale utbedringer/reparasjoner. Rekkverk anbefales montert.

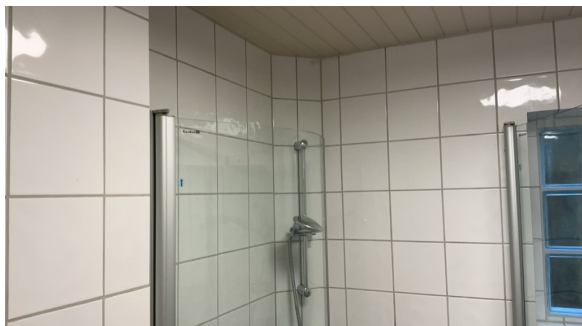
## 1. ETASJE > BAD

Det dusjes direkte på gulv/vegg, noe som gir økt belastning på konstruksjonene. Ved enkle fuktsøk registrerte jeg ingen unormale verdier.

- Det er påvist at høydeforskjell fra topp slukrist til gulv/synlig topp membran ved dørterskel er mindre enn 25 mm.
- Det er avvik:

Gulvet er tilnærmet flatt. Det er lokalt fall til sluk. Fall er ikke tilfredsstillende, men badet fungerer med dette avviket

Rommet fungerer med dagens tilstand. Det er ikke behov for utbedringstiltak siden våtrommet fungerer i dag, men ut ifra alder kan skader plutselig oppstå på eldre våtrom.

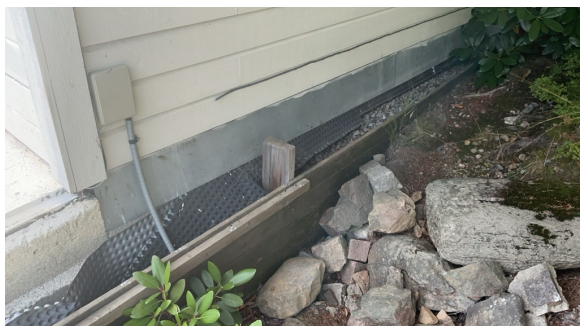
### 🔧 TG 2 Grunnmur og fundamenter

Grunnmur er utført i Ytongmur, med støpt fundament.

- Grunnmuren har sprekke-dannelser.
- Det er påvist andre avvik:
