Sjølveigardel i rekkehus
Hamrane 16
5704 Voss

Boligens tekniske tilstand:

Dato: 14/01/2025

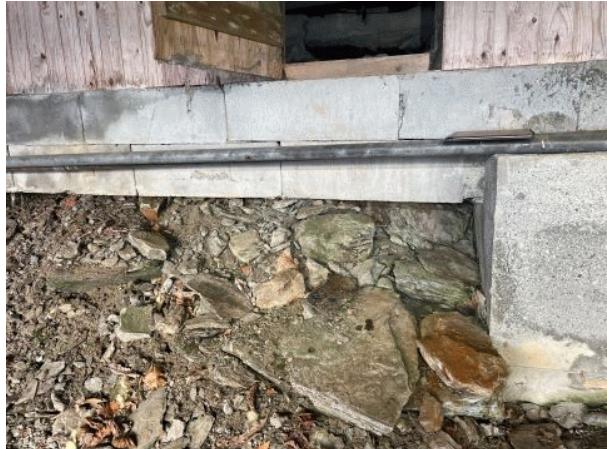
Byggningsdelen vert vurdert til TG 2 etter funn av fukt i trevegg og råte i nedre del av trevegg. Massar har i tillegg rast ut under forskalingsblokk som treveggen er forankra til (bilde). Utgifter i forbindelse med oppgraderingar må pårekna. Fukt og lukt frå avløpsrøyr er registrert.

1.2	Krypekjeller Bygningsdelen vert vurdert til TG 2 etter funn av fukt i trevegg og råte i nedre del av trevegg. Massar har i tillegg rast ut under forskalingsblokk som treveggen er forankra til. Utgifter i forbindelse med oppgraderingar må pårekna. Fukt og lukt frå avløpsrør er registrert.

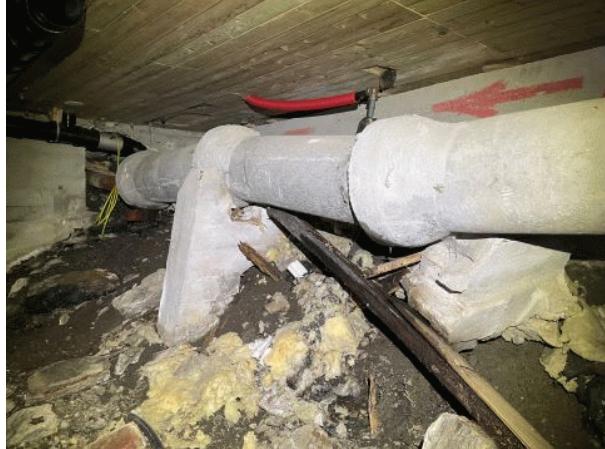
Avløpslufting er ført ut i gavlvegg mot vest. Løysninga er ok, men anbefalar å kontrollera tettinga i overgang rørvegg-veggliv. Vatn som kjem på røra kan trekka inn i trevirket om arbeidet med tettinga ikke er tilfredstillande. Brudd i avløpsrør og lekkasje i krypkellarar. Utbetring vert anbefalt. Deler av anlegget er utdatert som følgje av alder.

Merknader: Brudd i avløpsrør.

10.1	WC og innvendige vann- og avløpsrør Avløpslufting er ført ut i gavlvegg mot vest. Løysninga er ok, men anbefalar å kontrollera tettinga i overgang røyrvegg-veggliv. Vatn som kjem på røyra kan trekka inn i trevirket om arbeidet med tettinga ikkje er tilfredstillande. Brudd i avløpsrør og lekkasje i krypkjellar. Utbetring vert anbefalt. Deler av anlegget er utdatert som følge av alder.
