Tilstandsrapport

Leilighet i boligblokk

Nyhavn 4, 5042 BERGEN

Befaringsdato: 21.01.2025

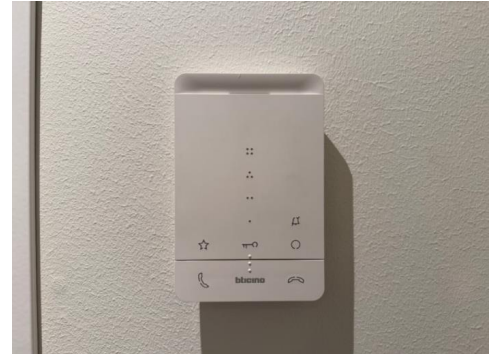
Dørtelefon i entre/gang.

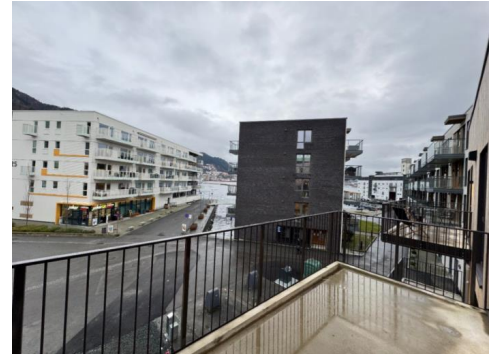
Østvendt balkong på 9 m² med utgang fra stue/kjøkken.
Balkongen er oppført i betong.
Rekkverk i stålprofiler.
Rekkverk ble kontrollert, høyden var 1,03 m. Dagens rekkverkskrav er 1,00 m.

Balkong med utgang fra stue/kjøkken.

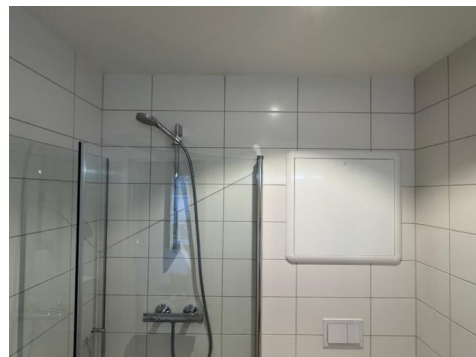
Mrk. Rør i rør skap er plassert i våtsone. Ingen tiltak er nødvendig, siden det er montert dusjvegg/dusjhjørne vil ikke rør i rør skap bli utsatt for direkte vannsprut/søl.

Det virker å være små riss/striper i enkelte veggfliser v/innfesting/skinne på vegg ved siden av rør i rør skap. Bør innmeldes til utbygger om det blir større riss/sprekker.

Rør i rør skap i våtsone.

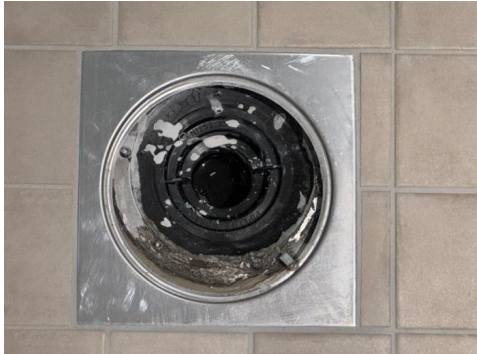
Plastsluk i dusjsone.

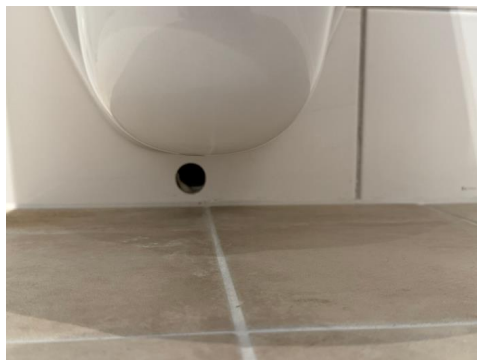
Drenshull under vegghengt toalett. Dersom det oppstår en lekkasje i kasse bak vegghengt toalett vil lekkasjevann bli synlig gjennom drenshull.

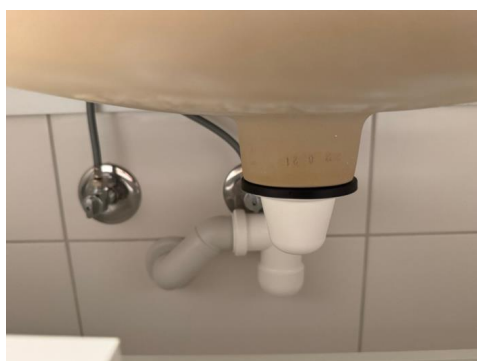
Røropplegg under servant.

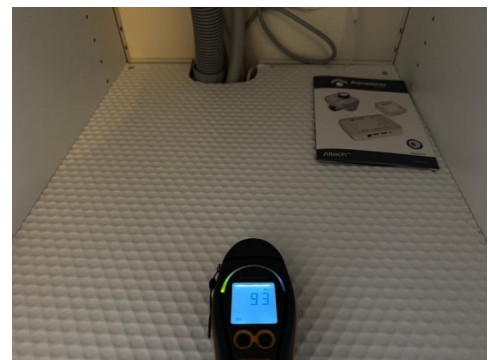
Ingen forhøyede fuktverdier ble registrert i kjøkkenbenken.

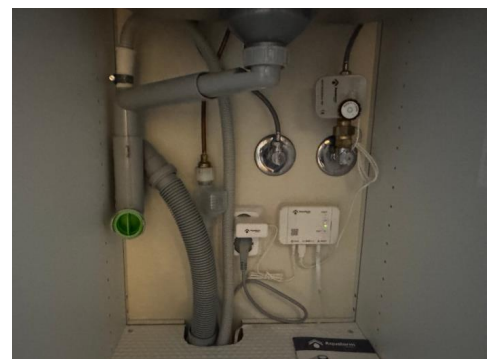
Røropplegg og aquastop under vask.

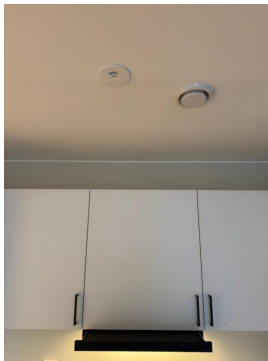
Kjøkkenventilator med kullfilter vurderes i utgangspunktet som TG 2 i henhold til NS 3600. Likevel anses løsningen som tilfredsstillende siden det er en avtrekksventil i kjøkkenhimlingen (mekanisk avtrekk). For optimal funksjon bør ventilasjonsanlegget settes på maksimal effekt ved bruk av kjøkkenventilatoren.

Kjøkkenventilator.

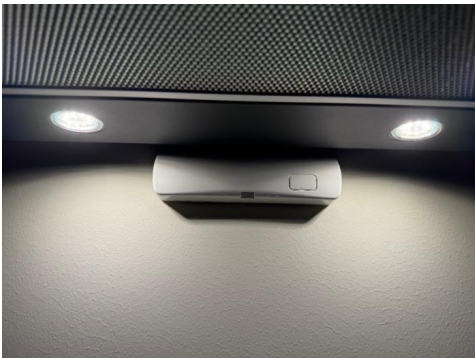
Komfyrvakt v/ kjøkkenventilator.

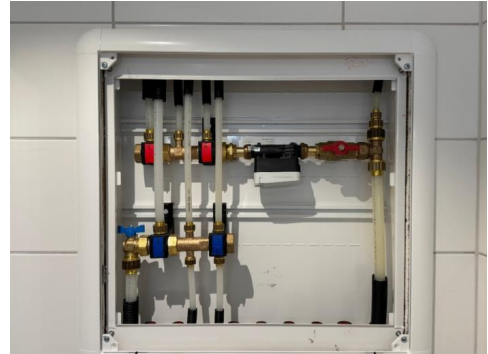
Ingen tegn til fukt/kondens i rør i rør skap. Rør i rør skap bør sjekkes for ev. lekkasje 2 ganger årlig.

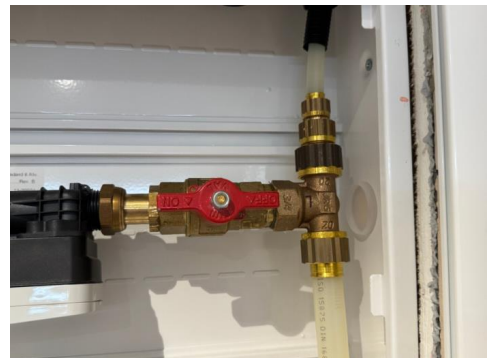
Jeg har ikke funksjonstestet stoppekran. Det er ikke gitt opplysninger om feil eller manglende funksjon på stoppekran.

Stoppekran i rør i rør skap.

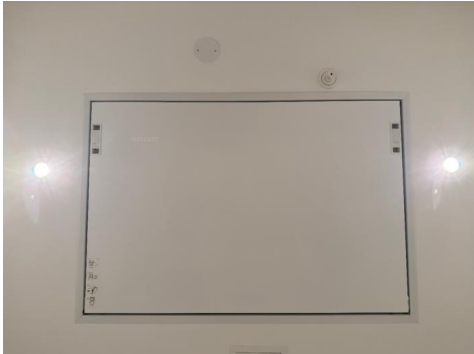
Luftbehandlingsaggregat i himling i entre/gang.

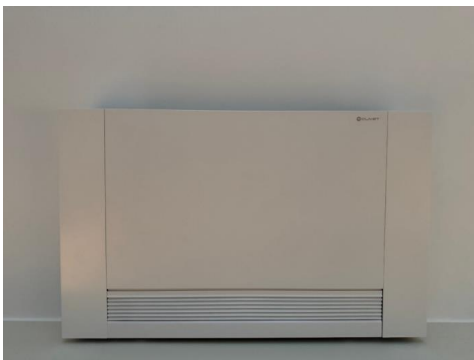
For tilstandsvurdering av varmesentraler kreves det spesialkompetanse. Tilstandsgrad er satt utfra alder. Det anbefales å foreta jevnlig service/vedlikehold på varmesentral og foreta utskiftning av komponenter v/behov.

Viftekonvektor v/ himling i stue/kjøkken.

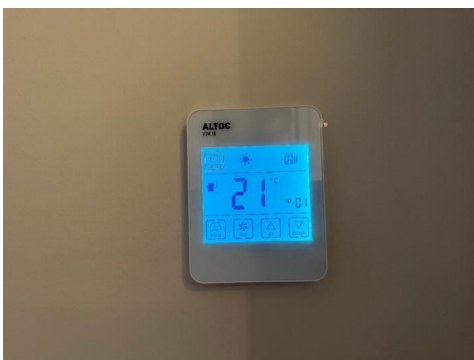
Bryterpanel i stue/kjøkken.

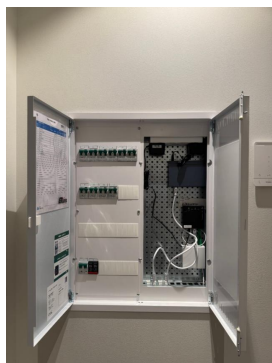
El.anlegg er fra byggeår og samsvarserklæring/dokumentasjon ligger i fdv-dokumentasjon. Det skal derfor ikke være nødvendig med utvidet el.kontroll enda. Forskrift om elektrisk lavspenningsanlegg anbefaler at det blir foretatt regelmessig ettersyn av det elektriske anlegget hvert tiende år.

Sikringsskap i entre/gang.
