Tilstandsrapport

Gunnar Schjelderups vei 11 B, 0485 OSLO

Befaringsdato: 08.11.2024

Oppdragsnr.: 15882-1916

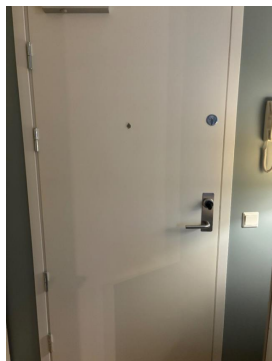
TG 2 Dører

Ytterdør i malt utførelse.
Malte balkongdører med glassfelt.

Aldersrelatert slitasje. Noe justeringsbehov.

Lokale tiltak.

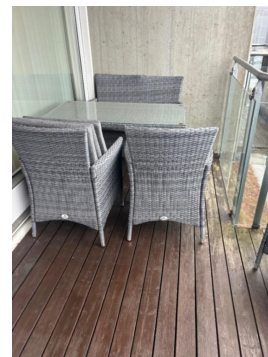
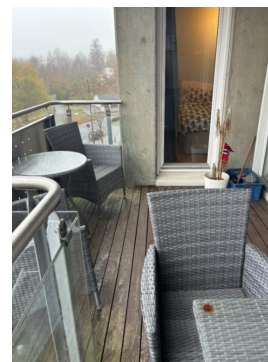
TG 2 Balkonger, terrasser og rom under balkonger

Utgang til balkong fra stue. Tregulv. Overbygd. Størrrelse på ca 8 kvm.
Rekkverk i stål og glass.

- Rekkverket er for lavt i forhold til dagens krav til rekkverkshøyder.

Noe slitasje på tregulv.

- Det er ikke krav om utbedring av rekkverkshøyde opp til dagens forskriftskrav.

Lokale tiltak.

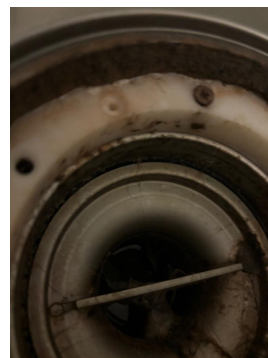
TG 2 Sluk, membran og tettesjikt

Det er stålsluk og ukjent tettesjikt/membran.

- Mer enn halvparten av forventet brukstid er passert på membranløsningen.

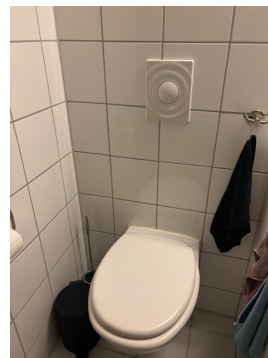
TG 2 Sanitærutstyr og innredning

Speil, servantskap og veggskap.

Vegghengt-toalett, servant, dusj med glassdører og uttak til vaskemaskin.

- Det mangler lekkasjesikring fra innebygget sisterne.

- Det må foretaes lokal utbedring

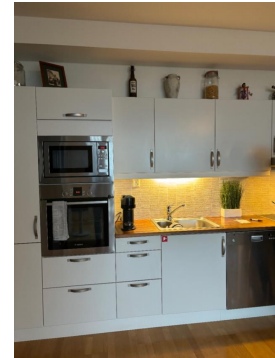
! TG 1 Overflater og innredning

Kjøkkeninnredning i hvit utførelse med benkeplate i tre. Flisfelt. Int. platetopp/komfyr/micro. Oppvaskum og opplegg til oppvaskmaskin.

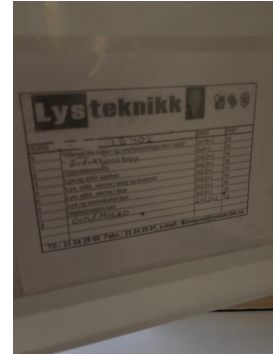
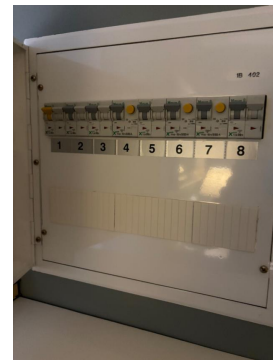
! TG 1 Elektrisk anlegg

Sikringsskap i entre. Automatsikringer.

Hovedsikringer og strømmåler er plassert i felles målerskap i trappeoppgang.

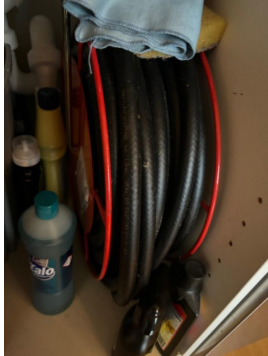
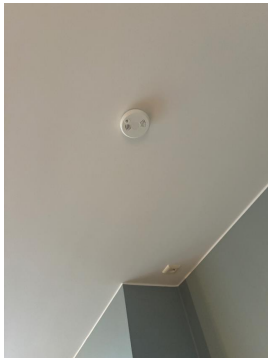
Branntekniske forhold

Brannslange i benkeskap på kjøkken.

Røykvarsler.

1. Er det mangler for brannslukningsutstyr i boligen iht. forskriftskrav på søknadstidspunktet, men minst Byggeforskrift 1985?
Nei
2. Er det mangler på røykvarsler i boligen iht. forskriftskrav på søknadstidspunktet, men minst Byggeforskrift 1985?
Nei
3. Er det skader på røykvarslere?
Nei
