# Tilstandsrapport

Enebolig

Lokshaugveien 7, 1930 AURSKOG

Befaringsdato: 29.08.2024

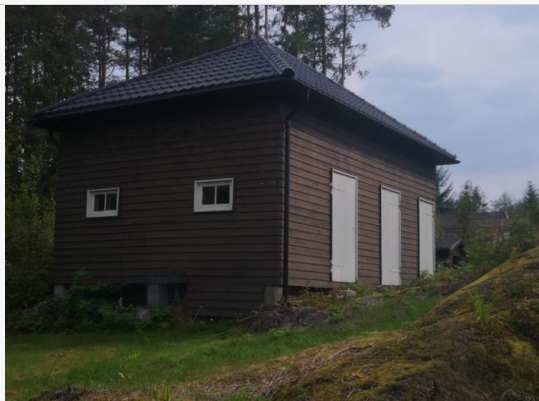
## Uthus

Vegger i trekonstruksjoner kledd med malt/beiset panel. Valmet tak tekket med takplater.
