Tilstandsrapport

Enebolig

Trolldalen 7, 1676 KRÅKERØY

Rapportdato: 07.05.2026

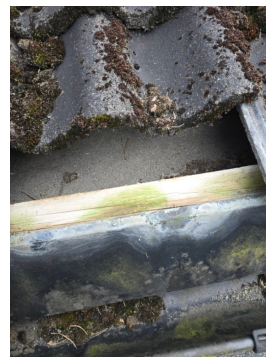
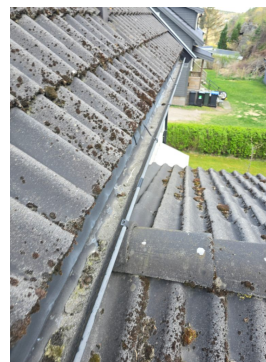
- Tidspunkt for utskiftning av takteking nærmer seg.
- Tidspunkt for utskiftning av undertak nærmer seg.
- Når takteking og undertak begynner å bli gamle, øker risikoen for lekkasjer, noe som kan føre til omfattende og kostbare reparasjoner av underliggende konstruksjoner dersom en ikke foretar tiltak på konstruksjonene før dette oppstår.

Taktekkingen bør skiftes i tiden fremover for å unngå økt risiko for lekkasjer og følgeskader på underliggende konstruksjoner.
Alderen tilsier at både takteking og undertak nærmer seg slutten av sin forventede levetid.

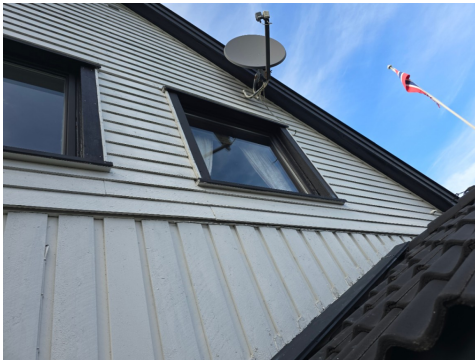
- Det er påvist spredte råteskader i bordkledningen.
- Det er avvik:

Det er områder med spredte fukt-/råteskader på trekledning, det gjelder spesielt på fasaden mot sør.

Samt at det er stedvis områder med tørkesprekker i bunn av trekledning.

Råteskadet og fuktskadet trekledning bør skiftes ut for å hindre videre skade på konstruksjonen.

Ved utskiftning anbefales det å etterisolere veggkonstruksjonen for å forbedre byggets energieffektivitet og levetid.

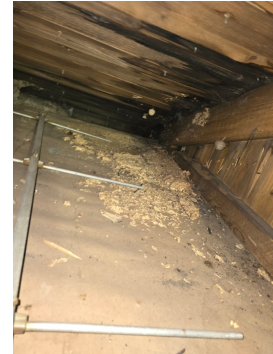
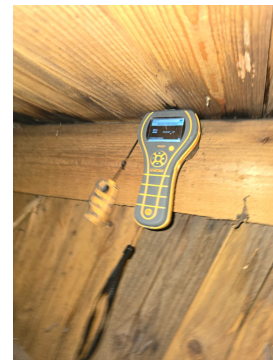
- Det er påvist fuktskjolder/skader i takkonstruksjonen.
- Det er avvik:

Registrert noen områder hvor det tidligere har vært fuktsinnsig.

Ingen utslag på fuktighet der hvor det ble målt på befaringsdagen, men det var ikke mulig å måle helt nede ved raftet.

Det er registrert bordtaket på loftet har blitt fuktutsatt overtid, fremstår som det kommer inn fuktighet ved vindskier.

Det bør gjennomføres utbedringer for å hindre videre fuktinntrengning ved vindskier.

Konsekvensen av manglende utbedring er økt risiko for råteskader over tid.

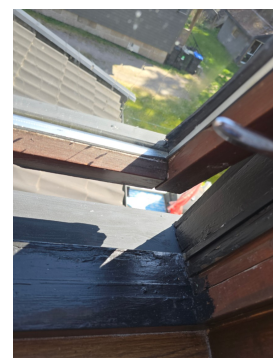
- Det er påvist noen glassruter som er punktert eller sprukne.
- Det er påvist vinduer med fukt/råteskader.
- Karmene i vinduer er slitte og det er sprekker i trevirket.

Det er registrert råteskader på vindu mot sør i 2.etg.

- Vinduer med råteskader må erstattes med nye.

Vinduer med råteskader og sprukne glass bør skiftes ut for å hindre videre forringelse, varmetap og risiko for fuktskader i omkringliggende konstruksjoner.

Øvrige eldre vinduer har en alder som tilsier at dem bør skiftes.

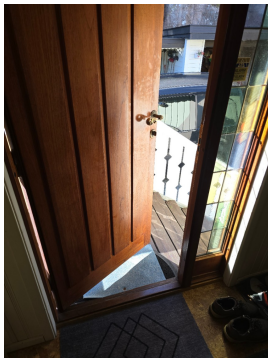
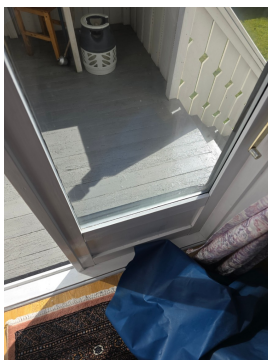
- Det er påvist avvik rundt innsettsdetaljer.
- Det er påvist dører med punkterte eller sprukne glassruter.
- Karmene i dører er værslitte utvendig og det er sprekker i trevirket.

- Dører med punkterte/sprukne glass må påregnes skiftes ut, enten hele døren eller kun selve glassene.

Alle dørene bør skiftes ut grunnet tilstand og alder, dette vil senke energiforbruket i boligen.
Samt at det vil forhindre risikoen med hensyn til fukt-/råteskader ved dagens dører.

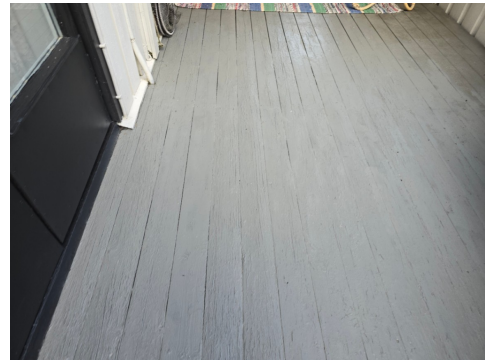
Terrasse dekke har tørkesprekker og værslitasje på den delen som ikke er overbygd.

Terrassebordene bør vurderes skiftet ut med hensyn til tilstanden på disse.

Manglende utbedring kan føre til ytterligere skader.

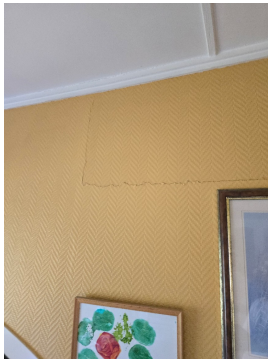
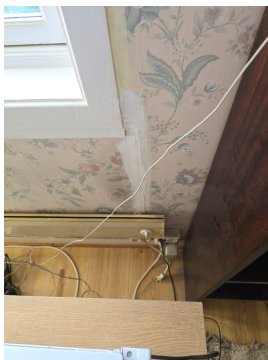
Boligen innehar en eldre standard med behov for oppussing.
Stedvis områder med sprekker i plateskjøter.
Sprekk i vegg på kjøkkenet etter tidligere dør.
Skader på vegg under vindu på soverom mot sørvest etter tidligere fuktinnsig.

Boligen har en innvendig alder og standard som tilsier at det må forventes oppussing av hele boligen.

Det bør vurderes tiltak mot sukkermaur, da forekomst kan medføre risiko for ytterligere skader over tid.

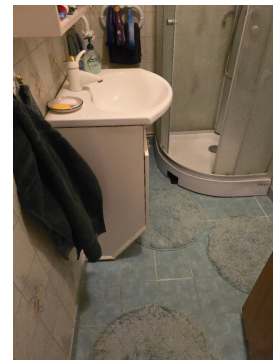
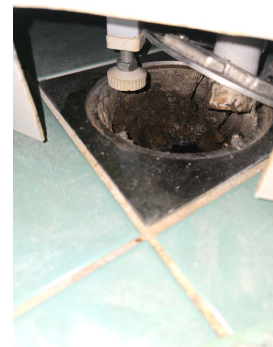
Det er registrert fuktutsatt servantinnredning.
Ingen synlig membran i sluk.

Manglende synlig membran i sluk og fuktutsatt servantinnredning medfører økt risiko for fuktskader i konstruksjonen, noe som kan føre til kostbare reparasjoner og redusert levetid på våtrommet.

Hele baderommet bør renoveres for å oppnå tilfredsstillende fuktsikring og funksjon etter dagens krav.

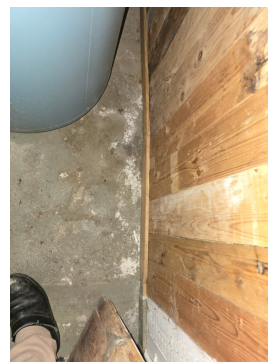
Synlig saltutslag på vegg og gulv indikerer at fukt allerede trenger inn, noe som kan føre til skader på de rommene med trekonstruksjon.

Dreneringen bør skiftes ut for å redusere risikoen for fuktinntrengning i kjeller.

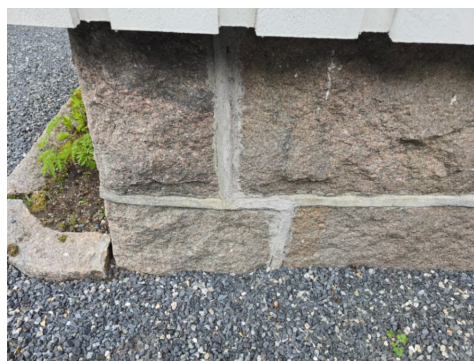
Det er kun liten en setning mot nordvest, eier har utbedret disse sprekkene tidligere.

Ingen behov for videre utbedringer ved dagens tilstand.

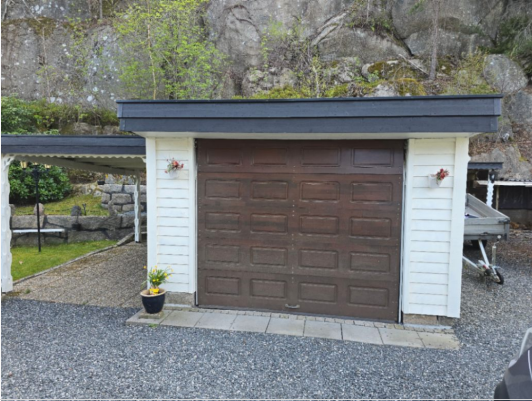
Garasje

Innehar en generell eldre standard.
Det er registrert råteskader i trekonstruksjon i bakkant av garasjen.
Takkonstruksjonen er underdimensjonert, samt at det er kappet ut i sperrer pga portåpner.
Stålplater er ikke egnet for slike lave takvinkler.
Behov for vedlikehold og utbedringer av garasjen.
