Trolldalen 7, 1676 KRÅKERØY

**Enebolig med sjel og spennende
moderniseringspotensial nær sjø,
brygger og badeplass**

Tilstandsrapport

Befaringsdato: 28.04.2026

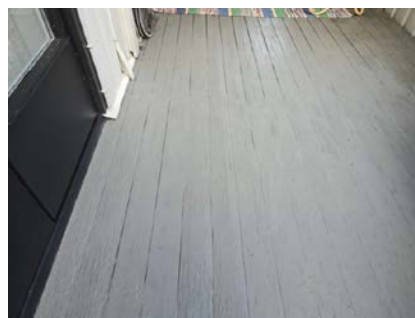
TG 2 Utvendige trapper

- Det er avvik:
Vedlikeholdsbehov på trinn.

Trinnene bør vedlikeholdes for å hindre videre forringelse.
Manglende vedlikehold kan føre til økt risiko for skader.
