Tilstandsrapport

📍 Høgdaveien 42C , 0680 OSLO

gnr. 160, bnr. 603

Oppdragsnr.: 18818-2336

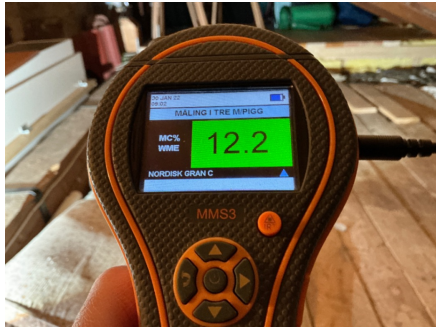
Det ble foretatt stikkprøvekontroll med Protimeter MMS3. Målingene viste ingen utslag utenfor normale verdier. Målingene gir kun en indikasjon og må ikke oppfattes som en garanti for yttertaket. Målingene gir kun et øyeblikksbilde av forholdene og kan variere med årstid, fukt- og temperaturforhold.

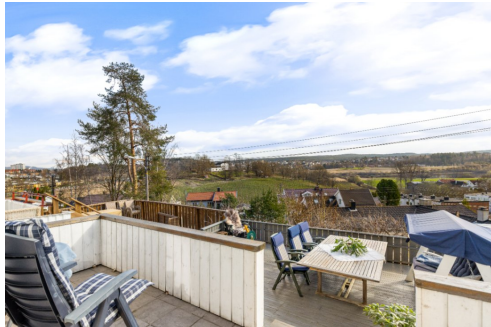
Det er registrert konstruksjonsskjevheter. Det ble enkelte steder registrert noe motfall på terreng inntil grunnmuren. Utvendige trapper er slitte, med sår og skader på overflatene. Forstøtnings- og støttemurer har værslitte overflater, skjevheter, riss- og sprekkeformasjoner samt malingsavflassing. Det ble registrert bom (hulrom under flisene) på enkelte av gulvflisene. Balkong og terrasse fremstår værslitte, med skjevheter i fundamenter og rekkverk. Balkongdekkene har synlig svartesopp. Det ble registrert oppsprukne og vridde terrassebord, trepanel, stolper og rekkverk med værslitasje. Det ble også registrert bom (hulrom under flisene) på enkelte av gulvflisene i balkongdekkene.

Terrasse/balkong på ca. 42 kvm.

Lokale utbedringer og generelt vedlikeholdsarbeid anses som påregnelig. Terrenget rundt grunnmur bør planeres slik at overflatevannet ikke renner inn mot bygning. Fall 1:50, helst 1:20 - 3 M ut fra grunnmur.

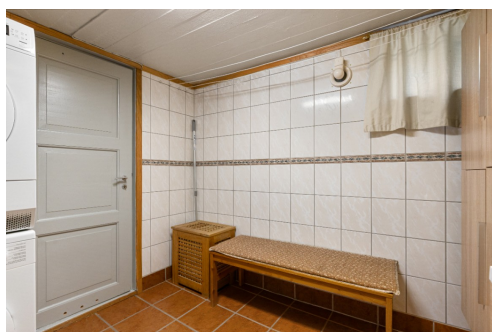
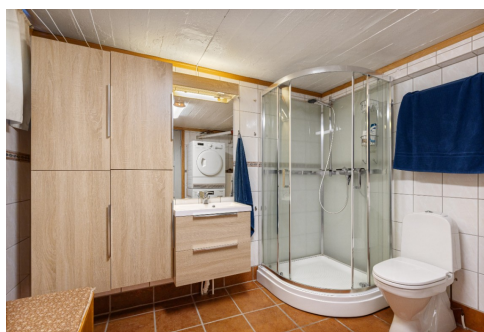
KJELLER > BAD/VASKEROM

- Manglende oppgradering av våtrommet medfører høy risiko for at konstruksjonene ikke vil tåle vanlig bruk av vann eller lekkasjer. Selv om det er dusjkabinett, er det fortsatt en betydelig risiko for at våtrommets konstruksjoner ikke tåler lekkasjer. Dette kan føre til fuktskader på tilstøtende konstruksjoner.

For å få tilstandsgrad 0 eller 1 må våtrommet må renoveres. Ved en eventuell renovering anbefales at forhold med tettesjikt, våtsone, sluk m.m. må dokumenteres.

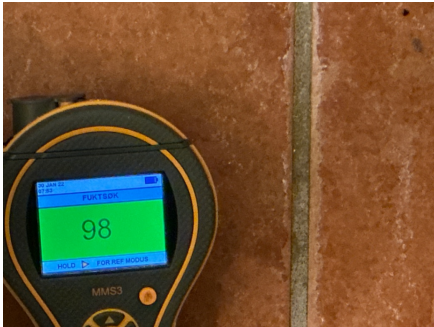
Det ble foretatt stikkprøvekontroll med Protimeter MMS3. Målingene viste ingen utslag utenfor normale verdier. Målingene gir kun en indikasjon og må ikke oppfattes som en garanti for baderommet.

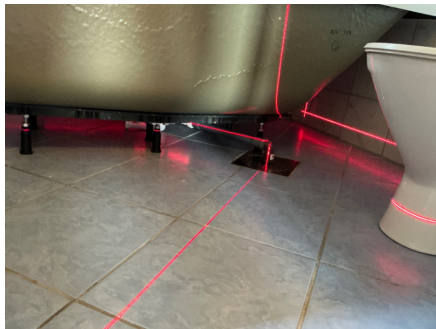
Gulvfliser med bruksslitasje, enkelte sår og med bom (hulrom under flisene) på enkelte av gulvflisene. Sprekk på en gulv ved baderommets inngangsparti.

- Til tross for avviket i fall/høydeforskjell til sluk, vil gulvet fortsatt kunne lede vann mot sluket, men med redusert effektivitet. Dette kan potensielt øke risikoen for vannansamling i enkelte områder av badet.

Fall på baderomsgulv er kontrollert med krysslaser.

For å få tilstandsgrad 0 eller 1 må baderomsgulvet utbedres. Utbedring av bom og utskifting av enkeltfliser vurderes som lite økonomisk rasjonelle tiltak når de utføres isolert, da de ofte medfører omfattende inngrep i konstruksjonen. Slike arbeider anses derfor som vedlikehold ved behov, fremfor anbefalte helhetlige utbedringer. Bom kan føre til redusert vedheft, sprekkdannelse og at flisene løsner over tid, særlig ved punktbelastning.

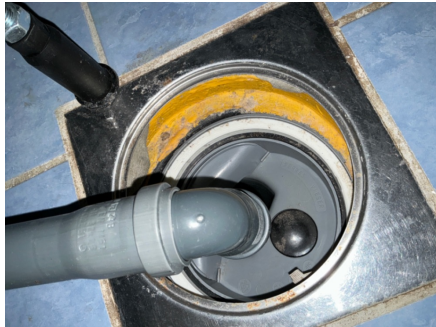
Kontroll av sluk.

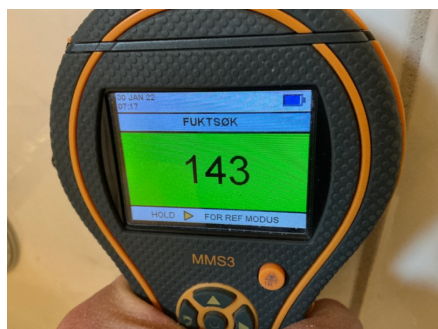
Det ble foretatt stikkprøvekontroll med Protimeter MMS3. Målingene viste ingen utslag utenfor normale verdier. Målingene gir kun en indikasjon og må ikke oppfattes som en garanti for baderommet.

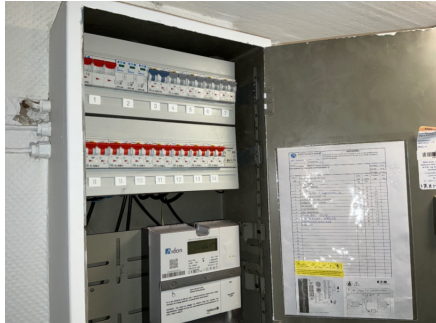
Automatsikringer i sikringskapp plassert i gang i kjeller.
