Tilstandsrapport

📍 Høgdaveien 42C , 0680 OSLO

gnr. 160, bnr. 603

Rapportdato: 23.04.2026

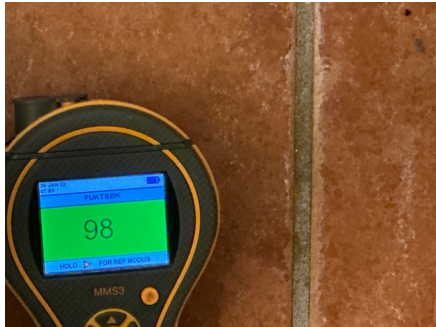
Det ble foretatt stikkprøvekontroll med Protimeter MMS3. Målingene viste ingen utslag utenfor normale verdier. Målingene gir kun en indikasjon og må ikke oppfattes som en garanti for badet.

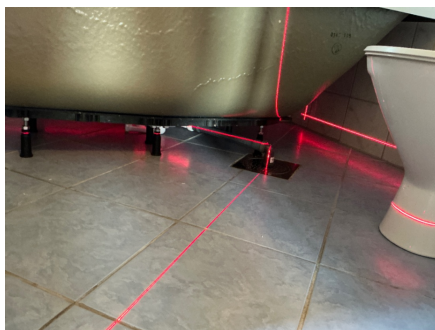
Gulvfliser med bruksslitasje, enkelte sår og med bom (hulrom under flisene) på enkelte av gulvflisene. Sprekk på en gulv ved baderommets inngangsparti.

- Til tross for avviket i fall/høydeforskjell til sluk, vil gulvet fortsatt kunne lede vann mot sluket, men med redusert effektivitet. Dette kan potensielt øke risikoen for vannansamling i enkelte områder av badet.

Fall på baderomsgulv er kontrollert med krysslaser.

For å få tilstandsgrad 0 eller 1 må baderomsgulvet utbedres. Utbedring av bom og utskifting av enkeltfliser vurderes som lite økonomisk rasjonelle tiltak når de utføres isolert, da de ofte medfører omfattende inngrep i konstruksjonen. Slike arbeider anses derfor som vedlikehold ved behov, fremfor anbefalte helhetlige utbedringer. Bom kan føre til redusert vedheft, sprekke dannelse og at flisene løsner over tid, særlig ved punktbelastning.

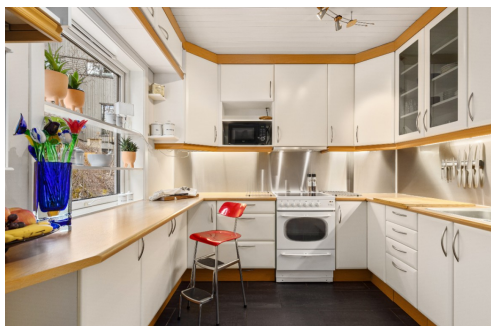
1. ETASJE > KJØKKEN

Innredning fra 2001 med bruksslitasje, svelling og som mangler bruksfunksjoner/løsninger som er forventbart på et kjøkken. Som blant annet automatisk lekkasjestopper og komfyrvakt. Oppvaskmaskin og kjøøl/frys ble ikke trukket frem ved befaring, og det er derfor ikke foretatt inspeksjon av tilstanden bak eller under disse enhetene. Ved bruk av fuktindikator ble det ikke påvist unormale verdier i utsatte soner på befaringdagen.

Kjøkkenet fungerer tilnærmet normalt til tross for registrerte avvik, som ikke har vesentlig konstruksjonsmessig betydning eller påvirker den daglige bruken. Det anbefales montering av komfyrvakt og automatisk lekkasjestopper. På bakgrunn av de funksjonelle manglene og observerte avvik må utbedring eller utskiftning av kjøkkenet påregnes over tid.
