Høgdeveien 42C, 0680 OSLO

Selveiet rekkehus med nydelig utsikt mot Abildsø Gård | Parkering på egen tomt | 42 m² terrasse | Svært god beliggenhet

Befaringsdato: 19.04.2026

Rapportdato: 23.04.2026

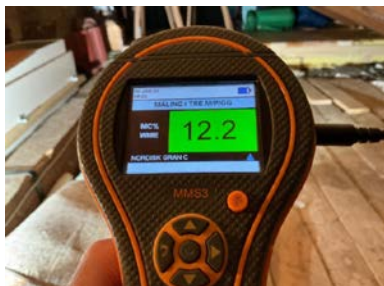
Det ble foretatt stikkprøvekontroll med Protimeter MMS3. Målingene viste ingen utslag utenfor normale verdier. Målingene gir kun en indikasjon og må ikke oppfattes som en garanti for yttertaket. Målingene gir kun et øyeblikksbilde av forholdene og kan variere med årstid, fukt- og temperaturforhold.

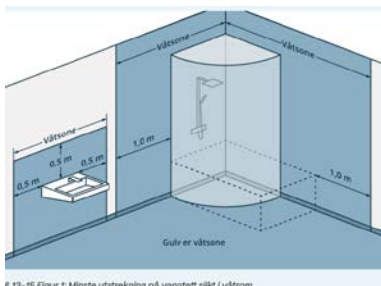
2. ETASJE > BAD

Byggteknisk forskrift (TEK17).

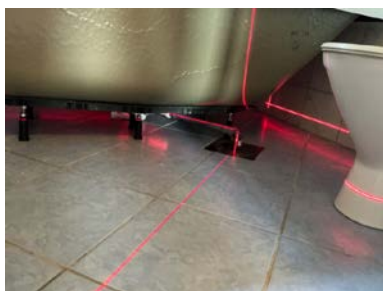
2. ETASJE > BAD

Fall på baderomsgulv er kontrollert med krysslaser.

For å få tilstandsgrad 0 eller 1 må baderomsgulvet utbedres. Utbedring av bom og utskifting av enkeltfliser vurderes som lite økonomisk rasjonelle tiltak når de utføres isolert, da de ofte medfører omfattende inngrep i konstruksjonen. Slike arbeider anses derfor som vedlikehold ved behov, fremfor anbefalte helhetlige utbedringer. Bom kan føre til redusert vedheft, sprekke dannelse og at flisene løsner over tid, særlig ved punktbelastning.

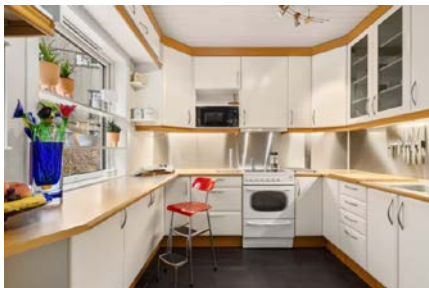
1. ETASJE > KJØKKEN

Innredning fra 2001 med bruksslitasje, svelling og som mangler bruksfunksjoner/løsninger som er forventbart på et kjøkken. Som blant annet automatisk lekkasjestopper og komfyrvakt. Oppvaskmaskin og kjøøl/frys ble ikke trukket frem ved befaring, og det er derfor ikke foretatt inspeksjon av tilstanden bak eller under disse enhetene. Ved bruk av fuktindikator ble det ikke påvist unormale verdier i utsatte soner på befaringdagen.

Kjøkkenet fungerer tilnærmet normalt til tross for registrerte avvik, som ikke har vesentlig konstruksjonsmessig betydning eller påvirker den daglige bruken. Det anbefales montering av komfyrvakt og automatisk lekkasjestopper. På bakgrunn av de funksjonelle manglene og observerte avvik må utbedring eller utskiftning av kjøkkenet påregnes over tid.

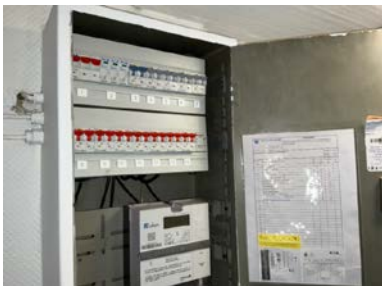
Automatsikringer i sikringskap plassert i gang i kjeller.
