# Tilstandsrapport

Enebolig

Åslandsbakken 53 B, 4332 FIGGJO

Befaringsdato: 08.11.2024

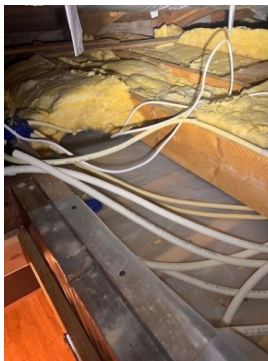
Det er mangelfull isolering på loft.

Mangel full isolasjon i bjelkelag.

Komplettering av isolasjon må regnes med på loft.

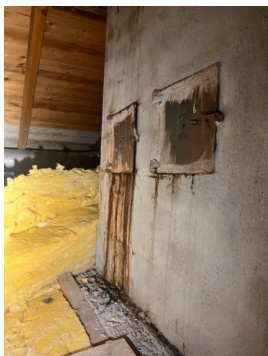
Sotrenner ut av feieluker.

Det bør foretas nærmere undersøkelser av pipeløp, samt tetting rundt pipe.

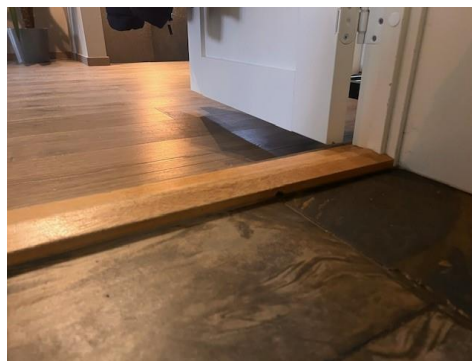
Ingen synlig oppbrett av membran ved dørterskel.

Det vil sjelden være økonomisk rasjonelt/praktisk og korrigerende fall/membran som et enkeltstående tiltak i ett bad som dette. Dersom badet en gang skal renoveres, bør fall/oppbrett av membran ivaretas/etableres ihht. preaksepterte løsninger for bad/våtrom.

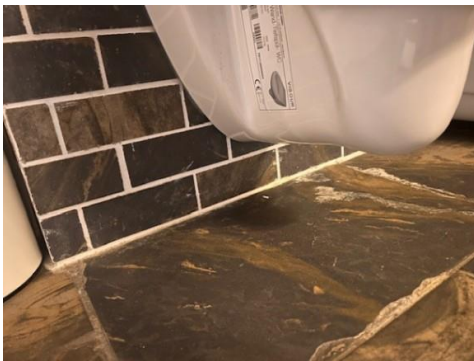
- Det er ikke påvist tilfredsstillende løsning for å synliggjøre lekkasje fra innebygget systerne.

Ingen synlig lekkasje varsler under toalett i 1 etg hovedbolig.

Innhent dokumentasjon om mulig på toalett, da disse kan ha forskjellige løsninger for lekkasje varsling.
