# Tilstandsrapport

Enebolig

Åslandsbakken 53 B, 4332 FIGGJO

Befaringsdato: 08.11.2024

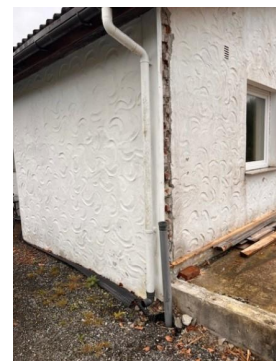
Nedløp er ikke koblet mot oppstikk beregnet for takvann ved fasade til hovedinngang.

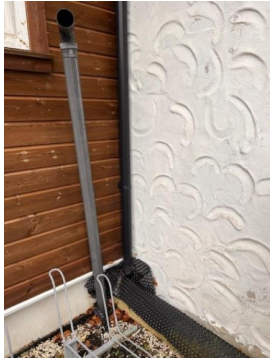
Nedløp er ikke koblet mot oppstikk beregnet for takvann ved fasade til hovedinngang.

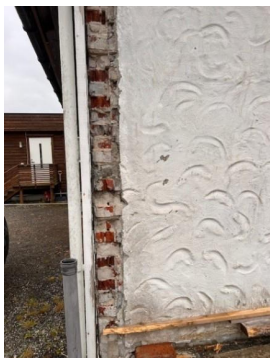
- Det er påvist sprekker i murte/pussede fasader.

Hjørne på fasade mangler puss.

Lokal utbedring må regnes med på fasader.

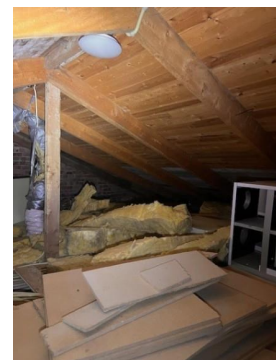
Skjevheter synes å være stabile i takkonstruksjon, men bør følges med på for evt. endringer/behov for tiltak.

Takkonstruksjon.

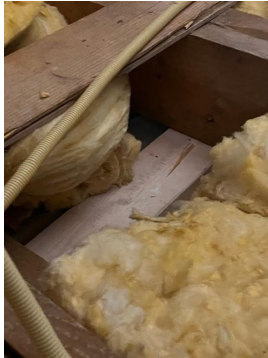
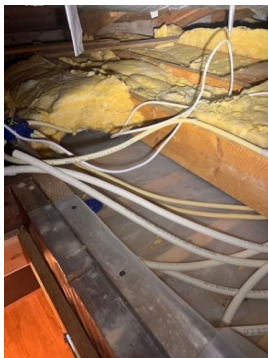
Det er mangelfull isolering på loft.

Mangel full isolasjon i bjelkelag.

Komplettering av isolasjon må regnes med på loft.

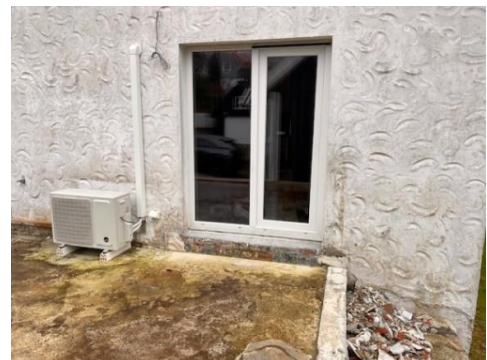
- Det er påvist avvik rundt innsetningsdetaljer.

Beslag under skyvedør mangler.

Beslag bør monteres for å hindre at vann trenger inn i konstruksjon.

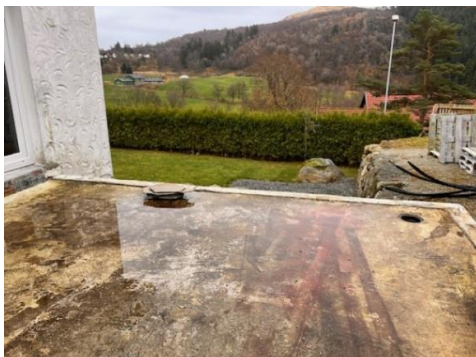
Rekkverk mangler på støpt plate.

- Rekkverk må monteres for å lukke avviket.

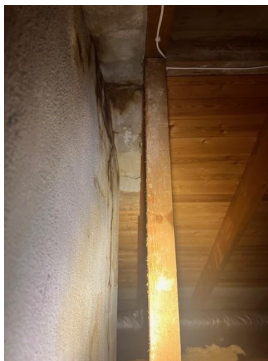
Sotrenner på pipe.

Det bør foretas nærmere undersøkelser av pipeløp, samt tetting rundt pipe.

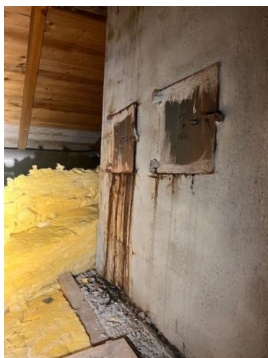
Sotrenner ut av feieluker.

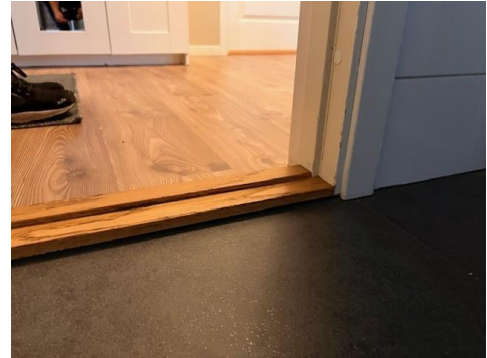
Ingen synlig oppbrett av membran ved dørterskel.

Det vil sjelden være økonomisk rasjonelt/praktisk og korrigerende fall som et enkeltstående tiltak i ett bad som dette. Dersom badet en gang skal renoveres, bør fall ivaretas/etableres slik at fall mot sluk kombinert med oppbrett av membran ved dørterskel tilfredsstillende preakseptert løsning for våtrom/bad.

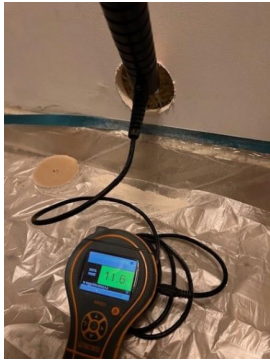
Hulltaking er foretatt uten å påvise unormale forhold. Hulltaking er foretatt ved/i stue. Fuktkvotemåling (vekt%) i konstruksjonen ble målt til 0.

Fuktmåling i vegg mot våtsone.

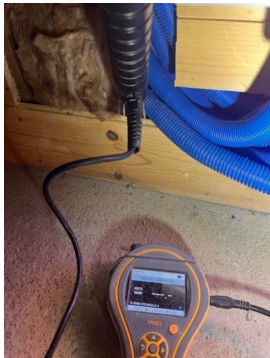
Hulltaking er foretatt uten å påvise unormale forhold. Hulltaking er foretatt ved/i under trapp. Fuktkvotemåling (vekt%) i konstruksjonen ble målt til 0.

Fuktmåling i vegg mot våtsone bad kjeller hovedbolig.

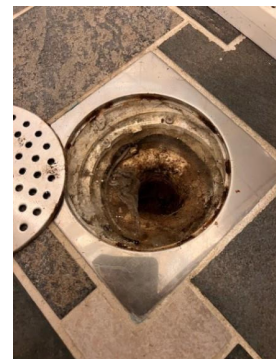
Sluk.

- Det er mulighet for at det kan forekomme vannlekkasje på våtrommet hvor vann ikke vil gå til sluk.
- Det er påvist at høydeforskjell fra topp slukrist til gulv/synlig topp membran ved dørterskel er mindre enn 25 mm.

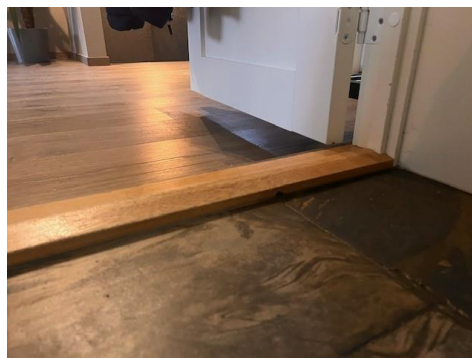
Ingen synlig oppbrett av membran ved dørterskel.

Det vil sjelden være økonomisk rasjonelt/praktisk og korrigerende fall/membran som et enkeltstående tiltak i ett bad som dette. Dersom badet en gang skal renoveres, bør fall/oppbrett av membran ivaretas/etableres ihht. preaksepterte løsninger for bad/våtrom.

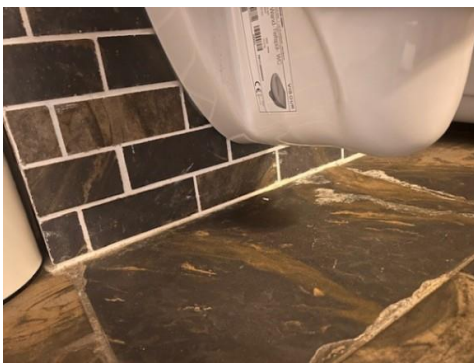
- Det er ikke påvist tilfredsstillende løsning for å synliggjøre lekkasje fra innebygget systerne.

Ingen synlig lekkasje varsler under toalett i 1 etg hovedbolig.

Innhent dokumentasjon om mulig på toalett, da disse kan ha forskjellige løsninger for lekkasje varsling.

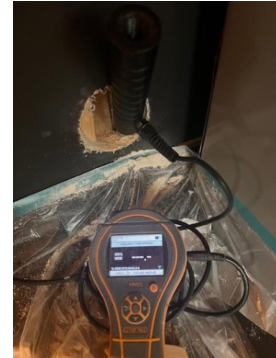
Hulltaking er foretatt uten å påvise unormale forhold. Hulltaking er foretatt ved/i stue/kjøkken. Fuktkvotemåling (vekt%) i konstruksjonen ble målt til 0.

Fuktmåling i vegg mot våtsone 1 etasje hovedbolig.

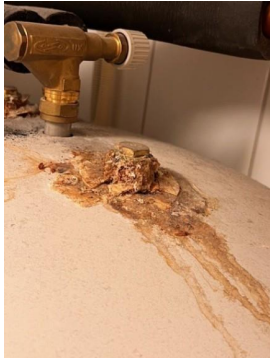
Tilstandsgrad er satt utfra forventet levetid på bereder og synlig lekkasjer.

Varmtvannsbereder lekker i koblinger på topp av bereder.

Lekkasje på topp av bereder, 2 plasser.

Varmtvannstanken må regnes med utskiftning om kort tid.
