Salg  
Krogstadvegen 29  
2320 Furnes

Energimerke

Takstmann

Dato: 13/03/2025

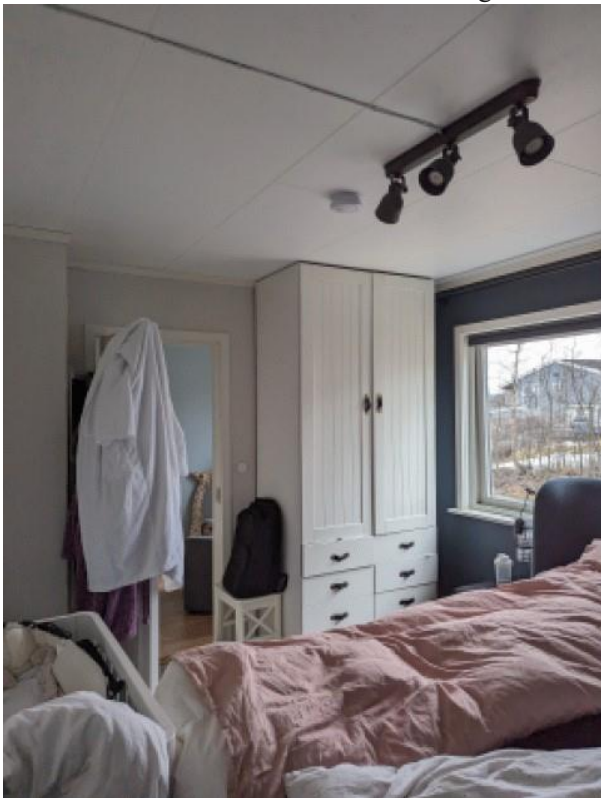
#### TG 2 3.1 Vinduer og ytterdører

- Lukkemekanismen på et soveromsvindu var defekt.
- Stopp mekanismen etter at vinduet er åpnet, er defekt på kjøkkenet.

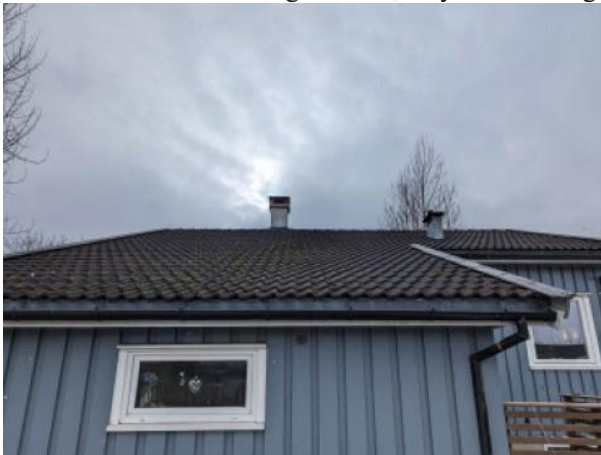
### TG 2 4.1 Takkonstruksjon, taktekkning og skorstein over tak

**Merknader:** Vindskier og isbord har behov for vedlikehold/utskifting.

Betongtakstein med mose.

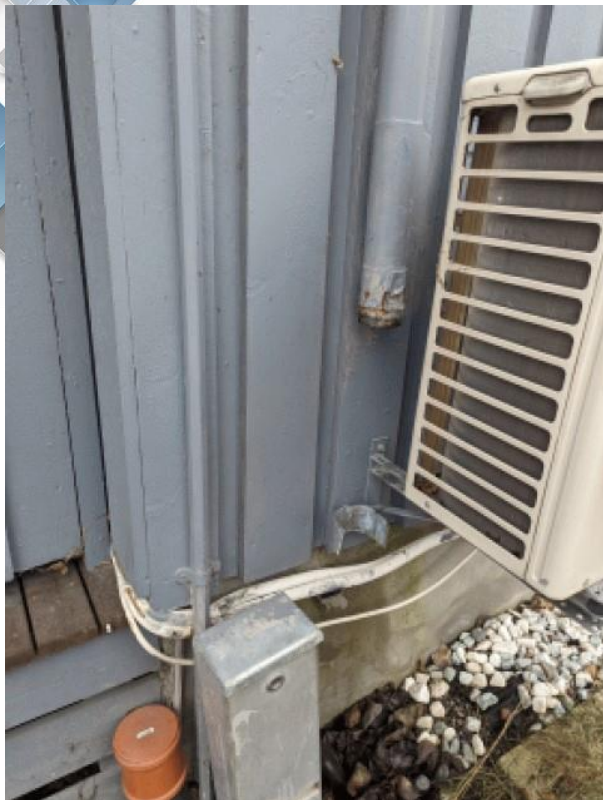
Beslag på panelvegg over tak terrasse er montert rett på trepanel, og ikke slisset inn i panelen.

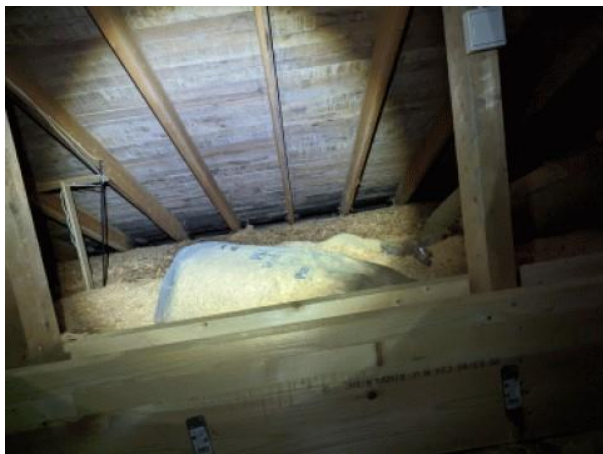
### TG 2 5.1 Innvendig Loft

Det er påvist lekkasjer, fuktskjolder, kondens og lignende ved piper, overganger, i bjelker eller takluker.

Det ble registrert misfarging i undertaket, muligens svarsopp/svertesopp og noe lekkasje rundt pipe, muligens av eldre dato.

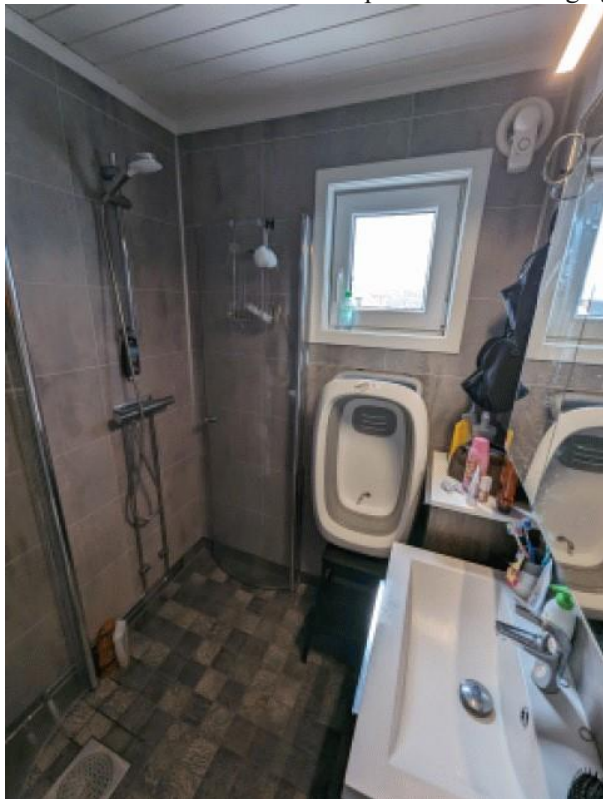
**Merknader:** Vindu i PVC/kompositt med utforing og gerikter i tre er plassert i våtsone.

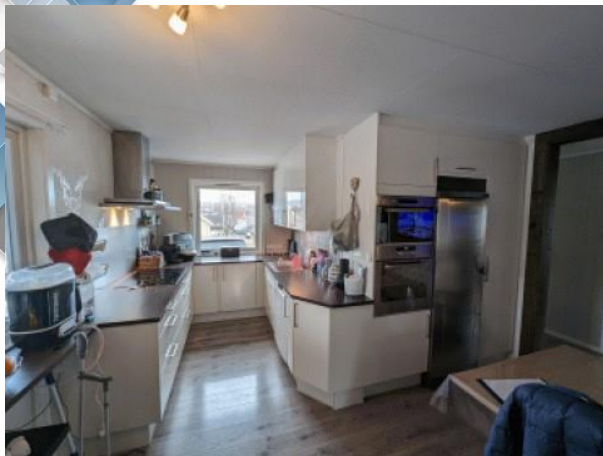
**Merknader:** Det er ikke montert komfyrvakt.  
 Generelt vedlikehold.
