Tilstandsrapport

📍 Jutulveien 39 B, 0853 OSLO

Befaringsdato: 25.03.2026

Autorisert foretak: Larsens Takst Service AS

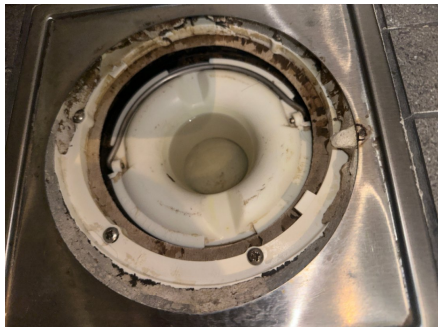
Sluk i plast er plassert i dusjssonen. Det er synlig membran i sluk, som er benyttet som tettesjikt.

- Sluk har begrenset mulighet for inspeksjon og rengjøring.
- Det er avvik:

TG settes ut i fra manglende dokumentasjon på utførelse av tettesjikt i gulv og vegger.
Ref: NS3600

- Når sluket har begrenset tilgang, er det vanskelig å rengjøre sluket og å inspisere den for å oppdage skader i membranen/fuger rundt sluket, som er avgjørende for å forhindre lekkasjer.
- Tiltak:

Sluk i plast, plassert i dusjnise

Ved manglende dokumentasjon på arbeid, kan man ikke bekrefte utførelse på konstruksjoner. Tettesjikt i gulv og vegger anses som en usikker konstruksjon. Fremskaffelse av dokumentasjon fra utførende anbefales.

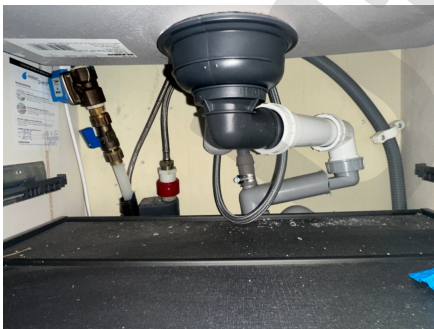
- Det mangler tettemuffer i enden av varerør på rør-i-rør-system.

Det mangler kursoversikt for rør i samleskap. Kursoversikt i samleskap er ett forskriftskrav.

Røropplegg i kjøkkenbenk med Waterguard

- Det må monteres tettemuffer i enden av varerørene.

Manglende kursoversikt vil kunne skape usikkerhet, om rør i anlegget må skiftes. Det anbefales å kontakte utførende for arbeidet, for å opprette en oversikt.
