# Tilstandsrapport

📍 Jutulveien 39 B, 0853 OSLO

# gnr. 47, bnr. 53

Rapportdato: 13.04.2026

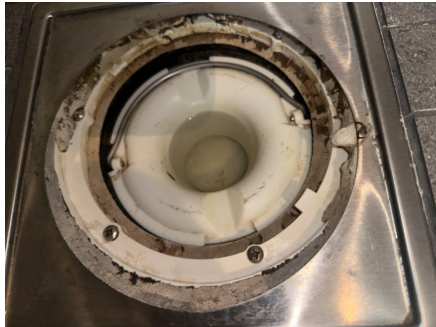
Sluk i plast er plassert i dusjssonen. Det er synlig membran i sluk, som er benyttet som tettesjikt.

- Sluk har begrenset mulighet for inspeksjon og rengjøring.
- Det er avvik:

TG settes ut i fra manglende dokumentasjon på utførelse av tettesjikt i gulv og vegger.  
Ref: NS3600

- Når sluket har begrenset tilgang, er det vanskelig å rengjøre sluket og å inspisere den for å oppdage skader i membranen/fuger rundt sluket, som er avgjørende for å forhindre lekkasjer.
- Tiltak:

Sluk i plast, plassert i dusjnise

Ved manglende dokumentasjon på arbeid, kan man ikke bekrefte utførelse på konstruksjoner. Tettesjikt i gulv og vegger anses som en usikker konstruksjon. Fremskaffelse av dokumentasjon fra utførende anbefales.

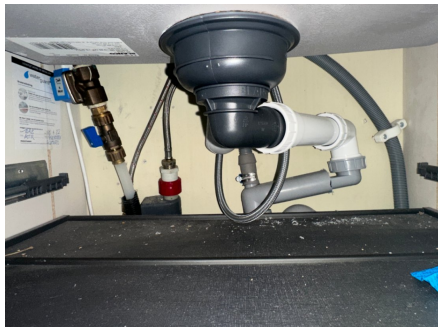
Det mangler kursoversikt for rør i samleskap.  
Kursoversikt i samleskap er ett forskriftskrav.

Rørapplegg i kjøkkenbenk med Waterguard

Manglende kursoversikt vil kunne skape usikkerhet,  
om rør i anlegget må skiftes.  
Det anbefales å kontakte utførende for arbeidet,  
for å opprette en oversikt.
