Tilstandsrapport

Enebolig

Hislihaven 26, 4827 FROLANDS VERK

Befaringsdato: 14.06.2024

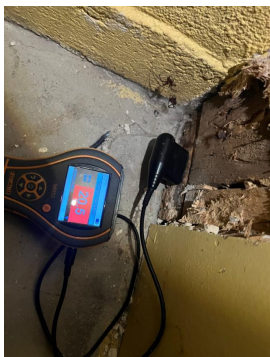
TG 2 Kryp Kjeller

Bygningen har krypkjeller under trebjelkelag og stubbegulv inn under tilbygg fra 2023.

- Det er manglende fuktsperre på bakken.

Det er synlig fuktig på terreng inne i krypkjeller.

- Fuktsperre på bakken bør etableres.

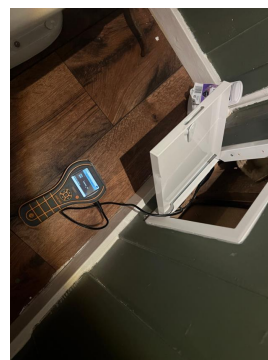
TG 1 Tilliggende konstruksjoner våtrom

Hulltaking er foretatt uten å påvise unormale forhold. Hulltaking er foretatt ved/i Via inspeksjonsluke i vegg på toalettrom. Fuktkvotemåling (vekt%) i konstruksjonen ble målt til 6.

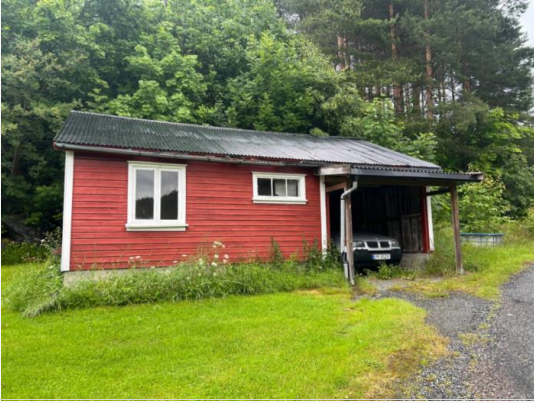
Frittliggende uisolert garasje/carport oppført i tre i 1 etasje med saltakkonstruksjon. Byggeår er ukjent, men mest sannsynlig fra midten av 1900-tallet. Garasje er oppført i tre over ringmur i betong. Innvendig er det gulv av grus, mur og plank. Veggkonstruksjon av bindingsverk i tre med liggende og stående malt trepanel. Baksiden av garasje er kledd med bølgeblekk og terreng er fylt opp med organiske masser. Vinduer i malt tre med enkelt lag glass. Salet takkonstruksjon av plassbygde taksperer, tekket med bølgeblekkplater.

Garasje/carport er ikke tilstandsvurdert i henhold til NS 3600. Garasje/carport er samlet sett vurdert å være et renoveringsobjekt.
