Tilstandsrapport

Enebolig

Hislihaven 26, 4827 FROLANDS VERK

Rapportdato: 01.07.2024

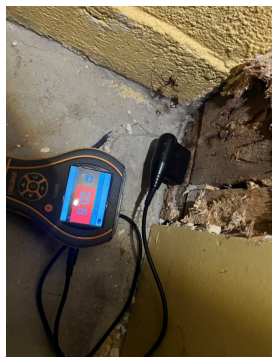
TG 2 Kryp Kjeller

Bygningen har krypkjeller under trebjelkelag og stubbegulv inn under tilbygg fra 2023.

- Det er manglende fuktsperre på bakken.

Det er synlig fuktig på terreng inne i krypkjeller.

- Fuktsperre på bakken bør etableres.

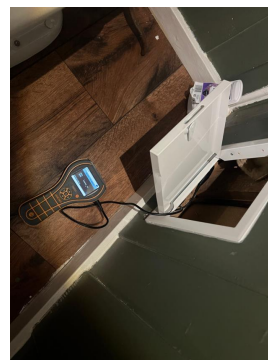
TG 1 Tilliggende konstruksjoner våtrom

Hulltaking er foretatt uten å påvise unormale forhold. Hulltaking er foretatt ved/i Via inspeksjonsluke i vegg på toalettrom. Fuktkvotemåling (vekt%) i konstruksjonen ble målt til 6.

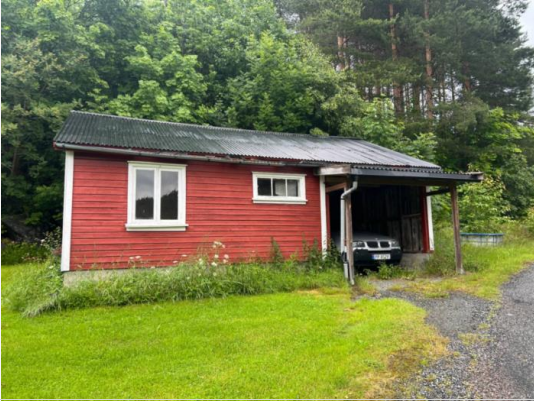
Garasje

Garasje/carport er ikke tilstandsvurdert i henhold til NS 3600. Garasje/carport er samlet sett vurdert å være et renoveringsobjekt.
