# Tilstandsrapport

Boligbygg med flere boenheter

Løvetannveien 28, 1850 MYSEN

Oppdragsnr.: 13794-1843

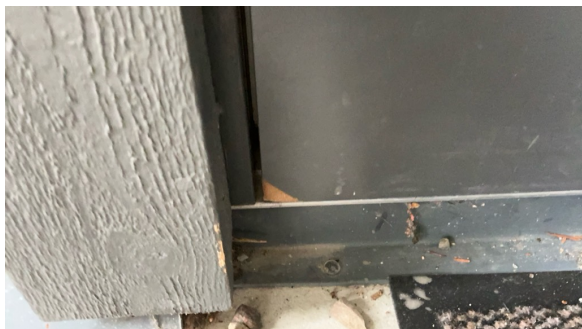
Skade på ytterdør.

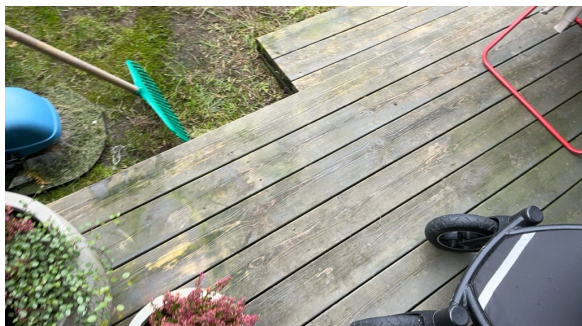
- Konstruksjonene har skjevheter.

- Lokal utbedring må utføres.

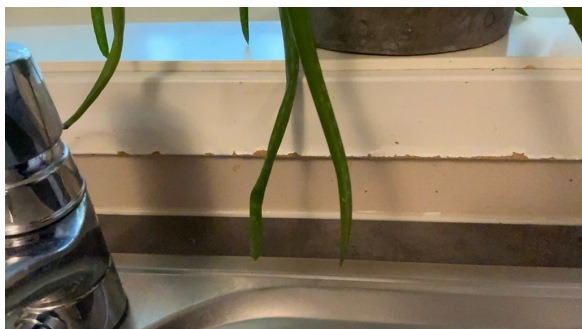
Skade på list ved oppvaskkum.

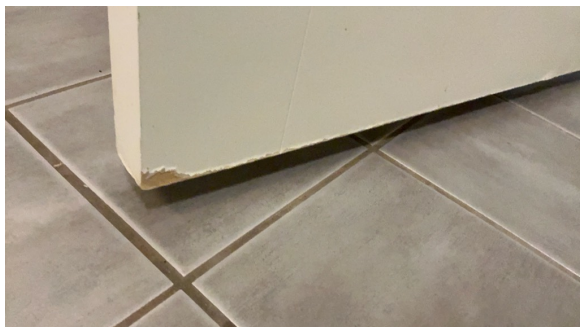
Bad

- Det er avvik:

Se bilder.

Utføre vedlikehold/eventuelt utskiftninger.

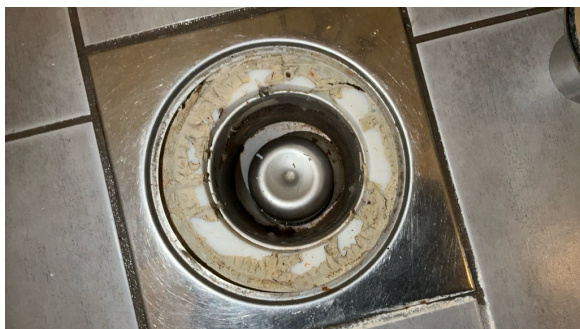
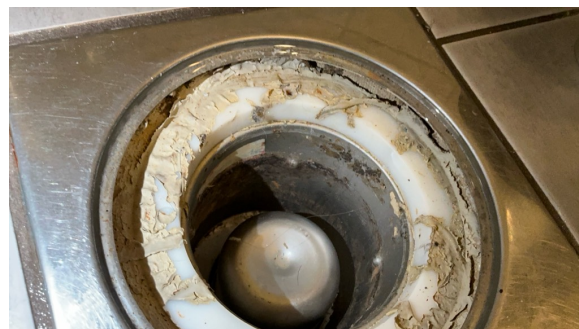
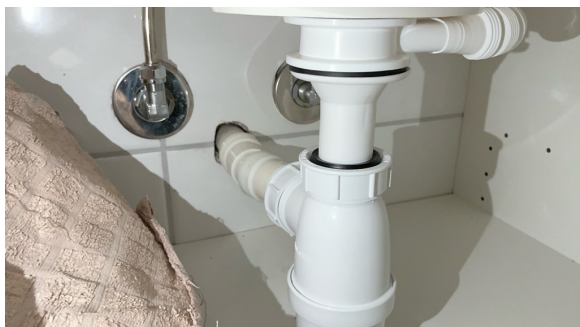
Det er plastsluk og smøremembran med ukjent utførelse. Det dusjes direkte på vegger og gulv. Direkte vannbelastning på vegger og gulv kan på generelt grunnlag gi økt risiko for fukt i bakenforliggende/tilstøtende konstruksjoner.

- Det er påvist mangelfull/feil utførelse rundt rørgjennomføringer e.l. som gir fare for fukt i konstruksjonen i våtsone.
- Mer enn halvparten av forventet brukstid er passert på membranløsningen.

Membran / slukmansjett kan ikke verifiseres, og således er det uklart om den finnes / tilfredsstillende etablert.

- Det er viktig å merke seg at levetiden til en membran varierer basert på kvalitet, installasjon og bruk. Eldre membraner kan bli sprø og sprekke opp, noe som fører til at de mister sin vanntettende funksjon. Dette kan resultere i vannlekkasjer gjennom vegger og gulv og fuktskader.
- Overvåk tilstanden jevnlig. For å få tilstandsgrad 0 eller 1 må tettesjiktet skiftes ut, men tidspunktet for når dette er nødvendig er vanskelig å si noe om.
- Løsningen/utførelsen rundt rørgjennomføringer gir fare for fukt inn i konstruksjoner.

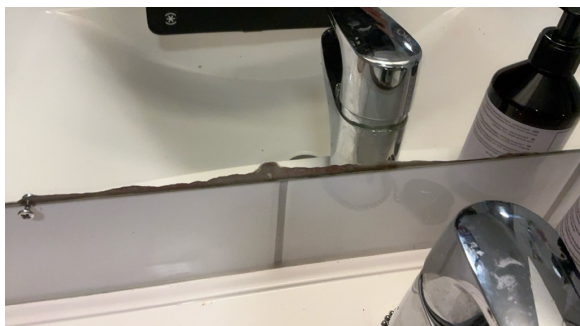
Skade på speil.
