Audenbyjordet 2, 2435 BRASKEREIDFOSS

**Hyggelig enebolig i rolige og
landlige omgivelser! Lyse,
oppussede overflater og
materialer i 1. etg.**

13.12.2023

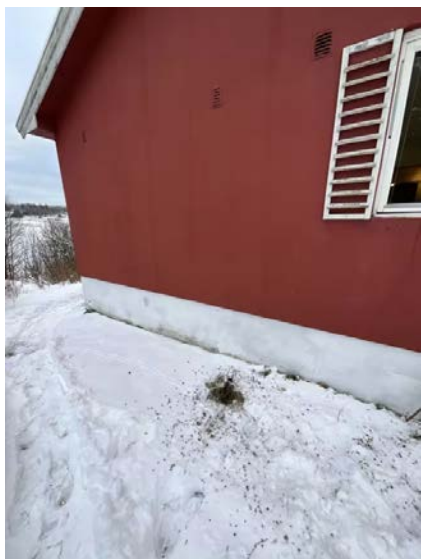
Det er foretatt kontroll med fuktindikator mot tilgjengelige murflater/ gulv på grunn. Undersøkelsen viser fukt i kjellergulv og deler av grunnmur.

Taknedløp er avsluttet over bakken. Det er lite fall på terreng og grunnmuren får en stor fuktbelastning.

Det er ikke registrert bruk av fuksikring ved grunnmur.

Pga synlig svikt må drenering/utvendig fuksikring oppgraderes. Overvåk tilstanden jevnlig. Bruken av rom under terreng vil og være avgjørende. En ytterligere kontroll må utføres for å klarlegge skadeårsak før man velger utbedringsmåte.

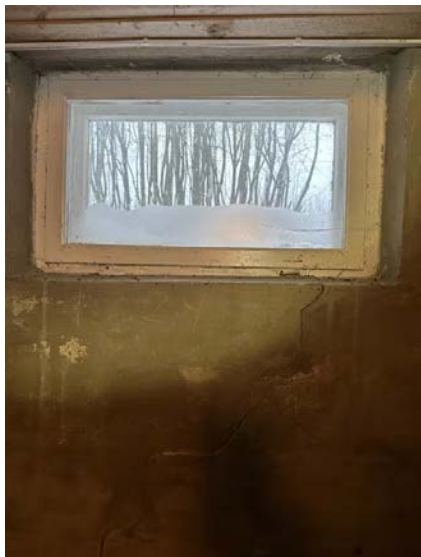
Det registreres sprekkdannelser i grunnmur.

Det registreres setnings-skader i grunnmuren.

Viser skråriss som er symptom på setninger.

Det anbefales å foreta en gjenpussing av sprekker i grunnmur, slik at forholdet kan observeres over tid, med tanke på om dette er under utvikling eller er stabilt.

For å hindre fuktinntrekk/frostspreg, anbefales en gjenpussing.

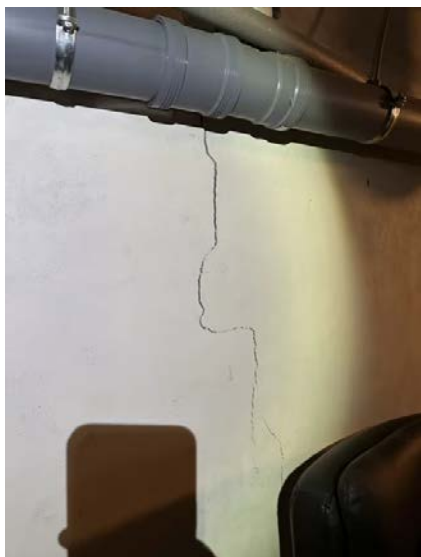
Viser skråriss i delevegg i kjeller.

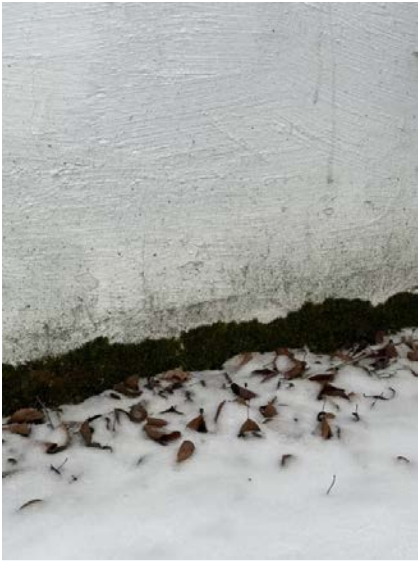
Viser mosegroing mot grunnmur og indikasjon på høy fuktighet i fasadematerialene.

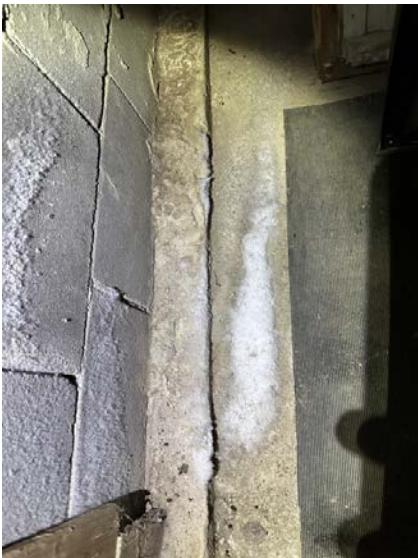
Det er synlige fukt i overflater. Ved bruk av fuktindikator mot fritt eksponerte murflater indikeres fukt.

Det registreres mineralutslag (salt/kalkutslag) i overflater, som indikerer at det er en fuktgjennomgang i grunnmur. Dette er ikke uvanlig for for boligen fra denne tidsperioden da kjellergulv, fundamenter og grunnmur ligger etablert uten spesiell fuksikring mot grunnmasser.

Det er påvist indikasjoner på fuktgjennomtrenging i kjellergulv og grunnmur.

Det er viktig å utbedre fuktproblemer i kjelleren så snart som mulig for å unngå skade på bygningen og forbedre innendørs luftkvalitet.

Fuksikringstiltak må påregnes. Må ses i sammenheng med manglende fuksikring og svikt i dreneringen.

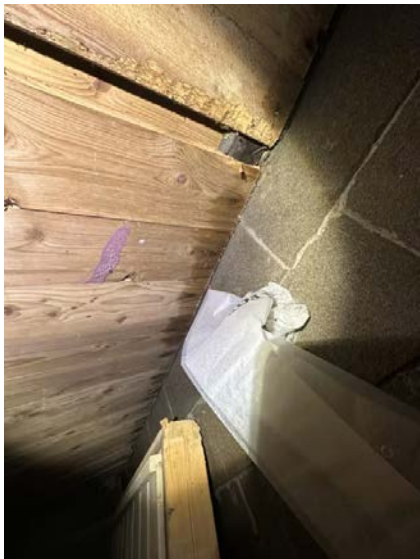
Takpanel ført mot grunnmur trekker fukt.

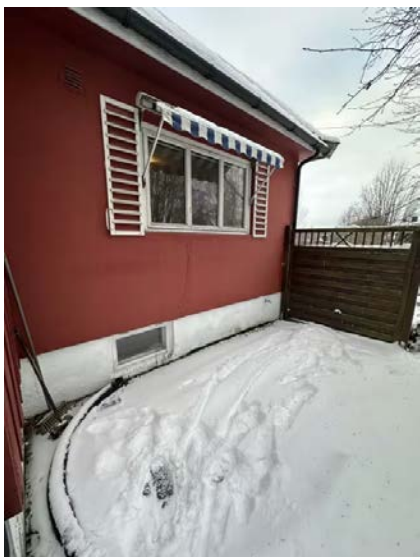
Balkong/terrasse/platting er snødekt og ikke kontrollert.

Det bør foretas nærmere undersøkelser av balkong/terrasser/platting når den er snøfri.

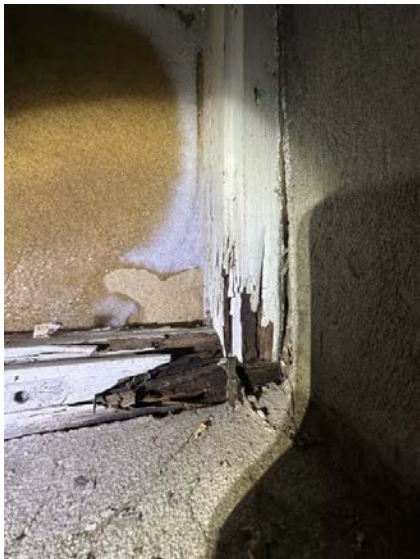
Det registreres punkterte glass i kjeller. Det registreres råteskader i karmen i kjeller.

Viser råteskade i karm på vindu i kjeller.

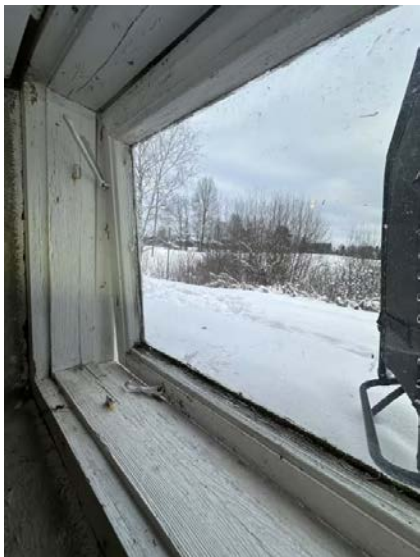
Viser skader i karm og kondensskader. Vindu lot seg ikke stenge.

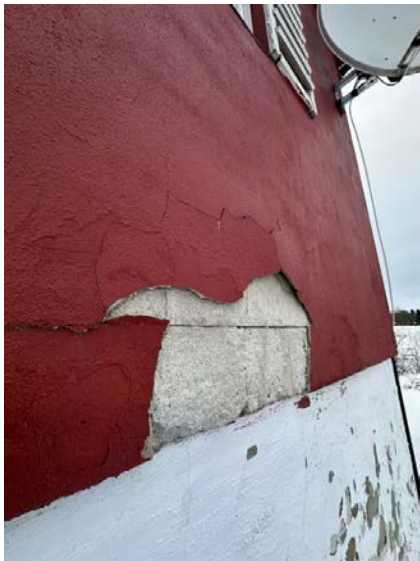
Viser løst murpuss.

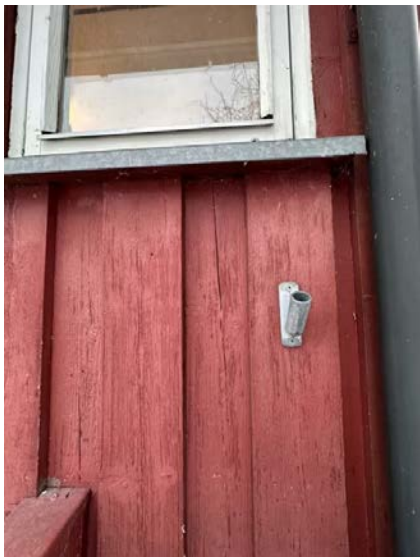
Viser værsliitt/oppstrukket trevirke ved inngangsparti.

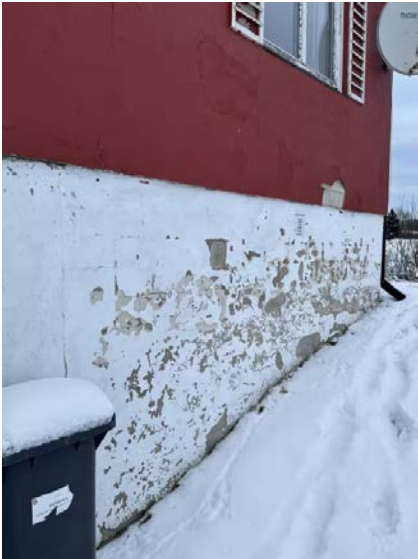
Viser manglende vedlikehold/ skader på fasader.

Vedlikehold av fasader må påregnes. Utbedring av påviste skader er nødvendig. (BILDER)

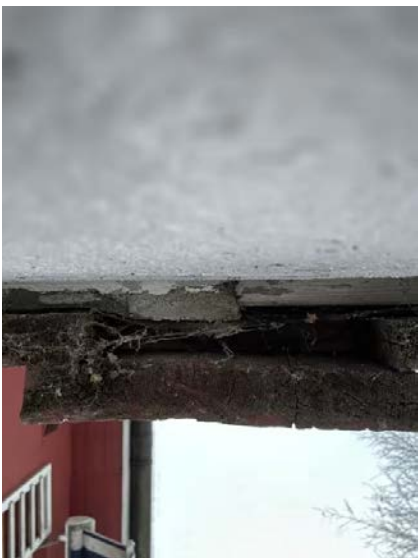
Viser lufting av kledningen. Det anbefales å etablere musetetting bak kledning.

Det anbefales å etablere musetetting bak kledning.	
Utbedringskostnader	10 000 - 50 000

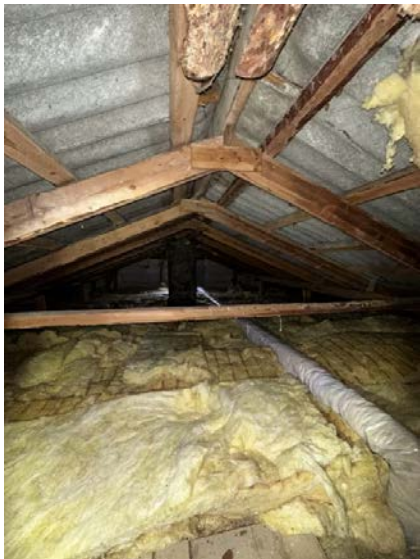
Viser loft isolert med sagflis. Etterisolert deler av loft med mineralull over sagflis.

<p>Anbefalte tiltak / ytterligere undersøkelser anbefales</p> <p>Konstruksjonene må sikres mot skadedyr.</p> <p>Lufting/ventilering bør forbedres.</p> <p>Det må gjennomføres ytterligere undersøkelser for stadfesting av tilstand.</p>

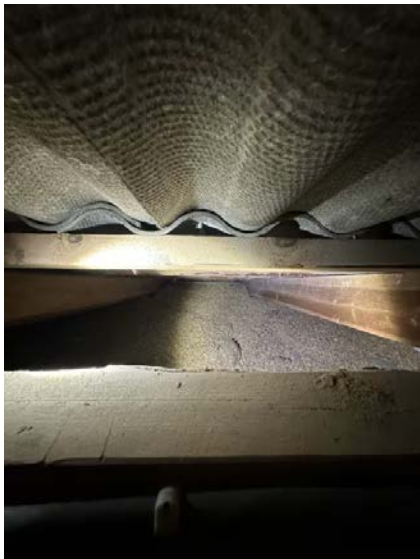
Det ble registrert bruk av eternittplater som undertak på loft. Eternittplater kan inneholde asbest. Anbefaler ytterligere undersøkelser.

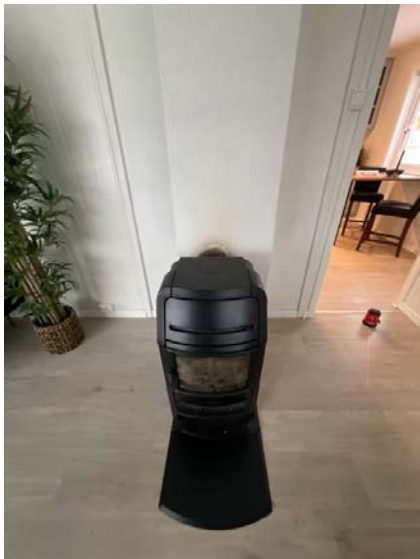
Mer enn halvparten av forventet brukstid er passert på pipe.

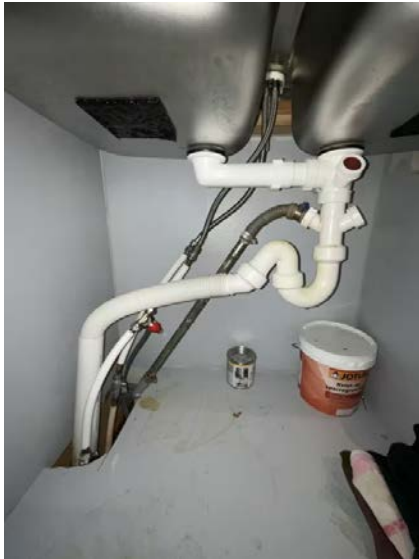
Viser vann- og avløpsinnstallasjoner under kum.

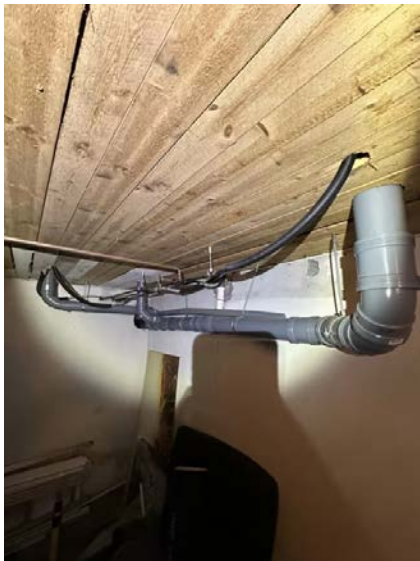
Viser avløpsinstallasjoner i kjeller.

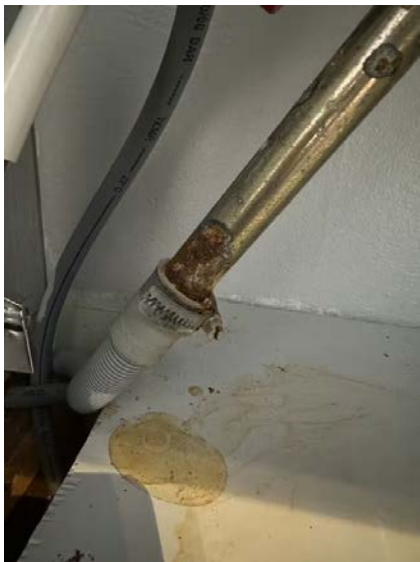
Viser irr og rust på vannrør til vaskemaskin.

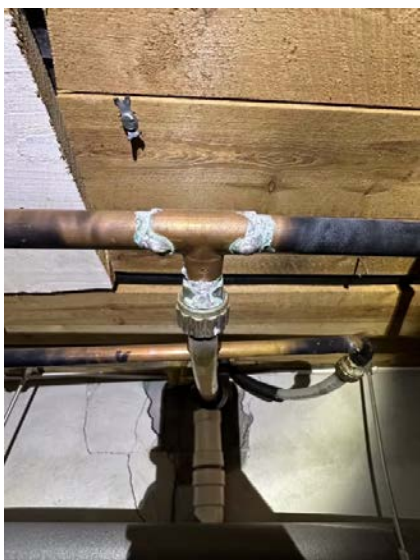
Det registreres irr på flere rør. Sot er registrert på rør og kan settes i sammenheng med tining av rør. Anbefaler ytterligere undersøkelser om frostproblematikk.

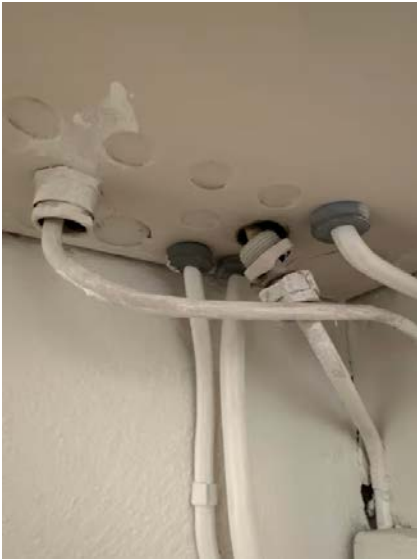
Det registreres utettheter ved gjennomføringer. Nippel for kabelgjennomføring er defekt.

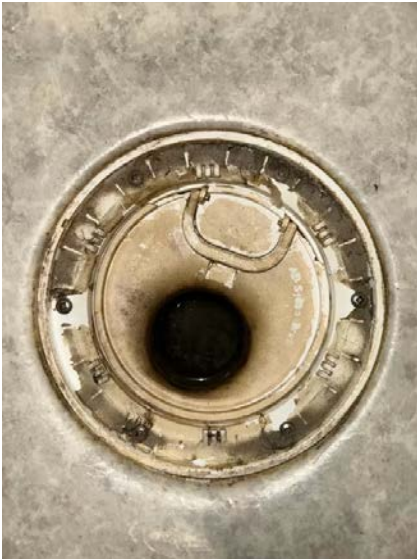
Det registreres klemring, men det er ikke registrert synlig gulvbelegg under klemring i sluk.

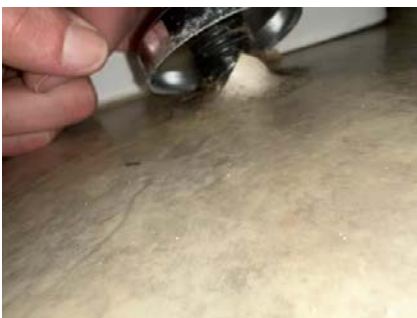
Løsningen/utførelsen rundt rørgjennomføringer i gulv gir fare for fukt inn i konstruksjoner.
