# Tilstandsrapport

Leilighet

Solsiden 23A , 4843 ARENDAL

Befaringsdato: 12.01.2026

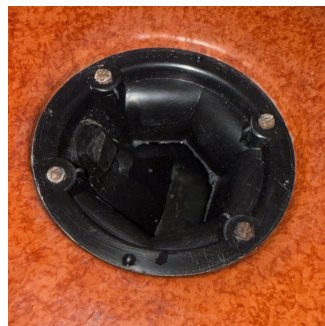
Rommet har gulv med belegg samt vegger med malte overflater.  
Rommet er gått ut på dato og det er registrert motfall på deler av gulvet.

- Våtrommet må oppgraderes for å tåle normal bruk etter dagens krav.

En må forvente generell oppgradering av våtrommets tettesjikt/membran for at våtrommet skal tåle en normal bruk etter dagens krav.  
En samlet TG 3 for rommet er satt med bakgrunn i alder og utførelse.

Bad/vaskerom

Sluk

Kostnadsestimatet gjelder kun avretting av gulv med avrettingsmasse samt nytt belegg på gulv og våtsoner på vegg.

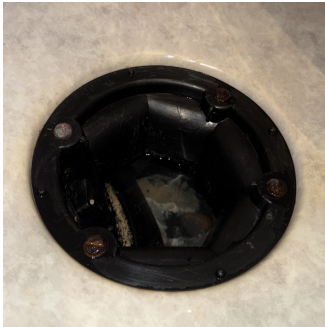
- Mer enn halvparten av forventet brukstid er passert på membranløsningen.
- Mer enn halvparten av forventet brukstid er passert på slukløsningen.

Belegg og sluk har overskredet mer enn halvparten av sin forventede levetid.

Sluk under dusjkabinett

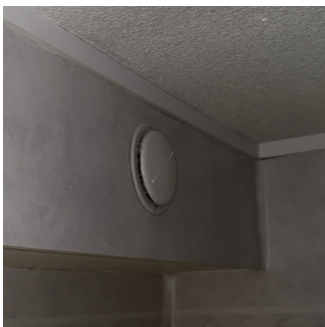
- Rommet har kun naturlig ventilasjon.

Mangler mekanisk avtrekk.

Er krav iht. NS3600

Ventil

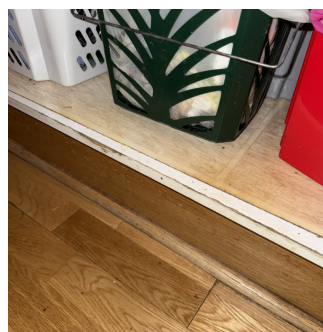
Det er registrert noe slitasje/på kjøkkenskap under vasken, det er ansett som normal slitasje iht. alder.

Slitasje på kjøkkenskap

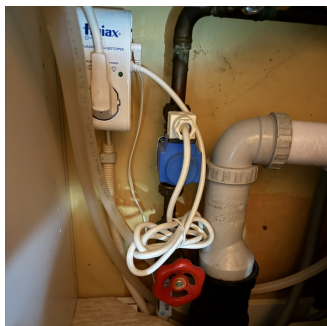
Innvendige vannledninger er av kobber.  
Stoppekran er montert i kjøkkenskap under kummen, er ikke funksjonstestet.

- Mer enn halvparten av forventet brukstid er passert på innvendige vannledninger.

Stoppekran i kjøkkenskap

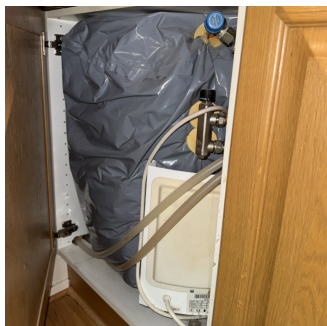
Bereder

VVS bereder à 2005 modell, 115 liter, montert i skap i kjøkken.

- Det er ikke påvist tilfredsstillende el-tilkobling av varmtvannstank iht. gjeldende forskrift.
- Det er påvist at varmtvannstank er over 20 år

Tilkoblingen er gjort via stikkontakt.

Alder og berederen er tilkoblet med stikkontakt i stedet for fast installasjon, noe som er i strid med gjeldende krav.
