# Lynnebakka 387 2750 GRAN

## Tilstandsrapport Eierskifte

Boligtype: Fritidsbolig

Byggeår: 1963

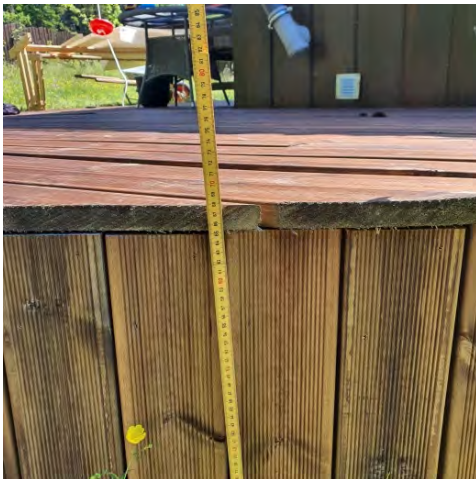
Terrasse ved inngangsparti.

Rekkverk på terrasse på bakside. Noe råteskade på endevind.

Rekkverk må monteres iht. krav.  
Etablering av rekkverk hvor høyde fra terrasse / veranda overstiger 0,5m ned til bakkenivå.

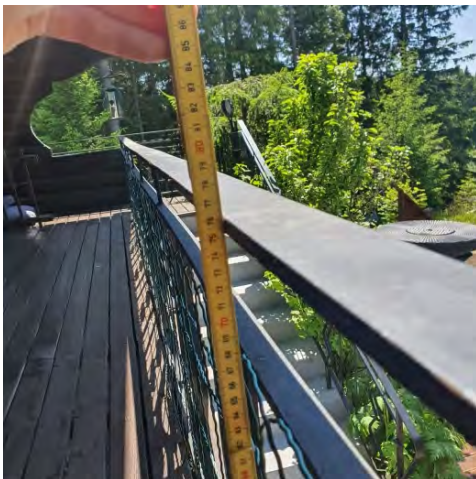
Veranda

Deler av terrasser på begge sider av fritidsbolig er over 0,5m over bakkenivå, som har mangel på rekkverk.

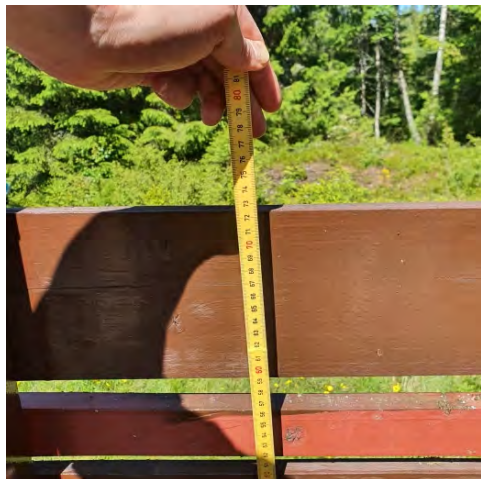
Terrasse nedenfor veranda.

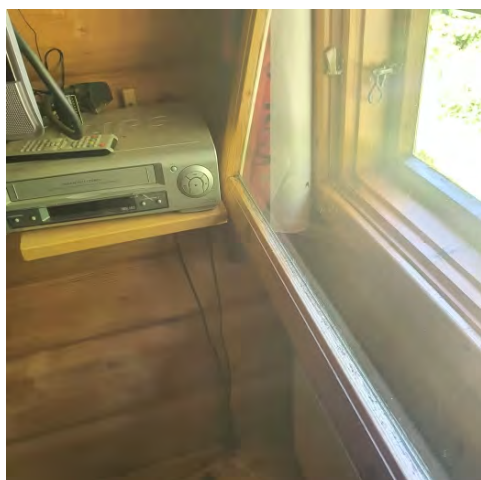
Kan ikke åpnes pga innredning

Enkelte dører bør justeres / utbedres for å oppnå tiltenkt funksjonsevne.

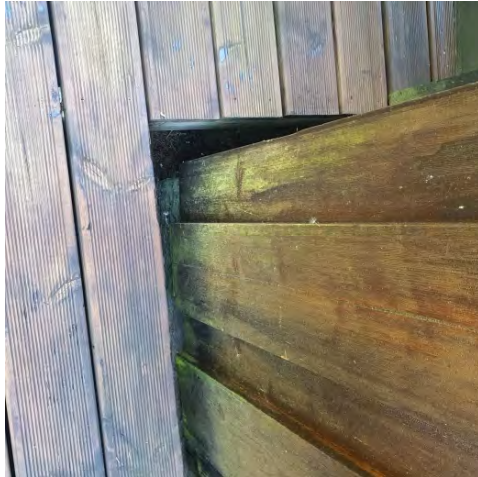
Algevekst eller sopp.

Ett hjørne på ståendepanel som viser tegn til sopp / algevekst. Dette oppstår ofte pga høy fuktighet og lite sollys. Kan trolig fjernes med tiltenkte rengjøringsmidler.

Etablere lufting på stående kledning når dette skal skiftes.  
Etablering av musebånd samtidig som kledning bytte.

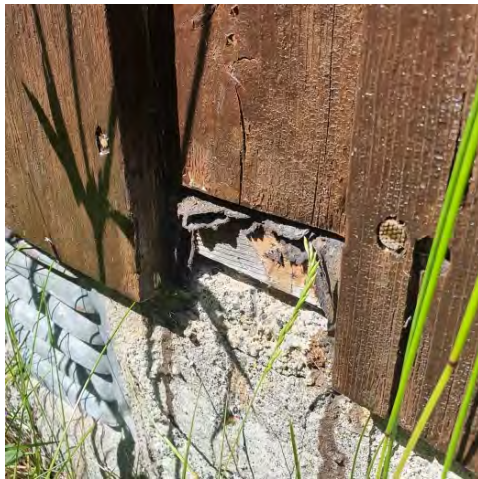
Mangelfull lufting av panel ved inngangsparti.

Manglende lufting gir økt risiko for fuktskader i konstruksjonen.

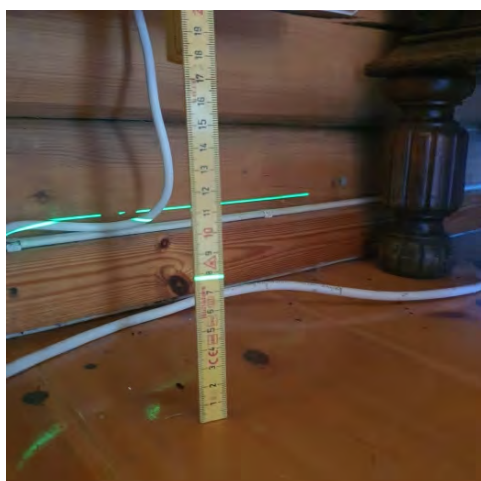
Referanse mål på laser er 4cm - Dette er over en lengde på ca 4m.  
Laser er plassert midt i stue.

Med bruk av nivelleringslaser ble det registrert avvik på 3.8cm på rommet innenfor ca 4m. Dette gjelder stue. Laser står midt i stue.

Stor differanse fra midt på gulv til yttervegg.

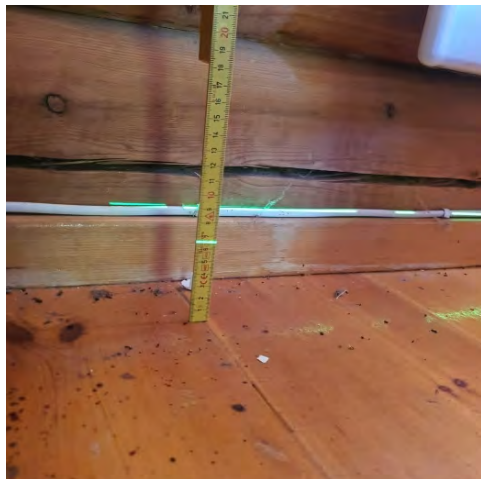
Referanse mål på laser er 4cm - Dette er over en lengde på ca 4m.  
Laser er plassert midt i stue.

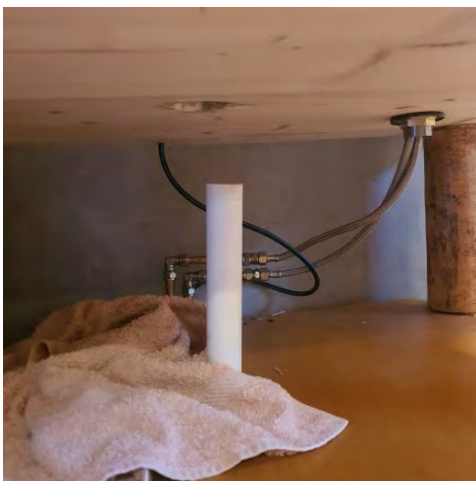
Avløpsrør vask på bad.

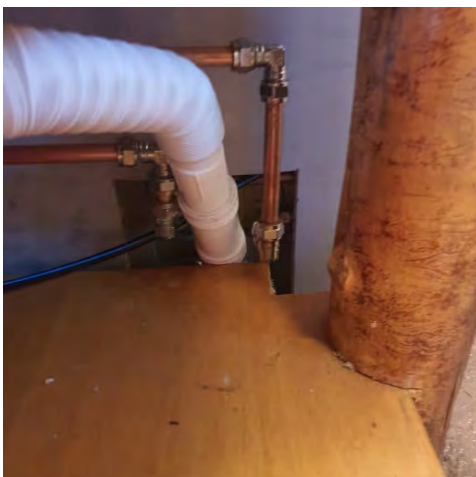
Stor utsparring i baderomsplater for rør og

avløp.

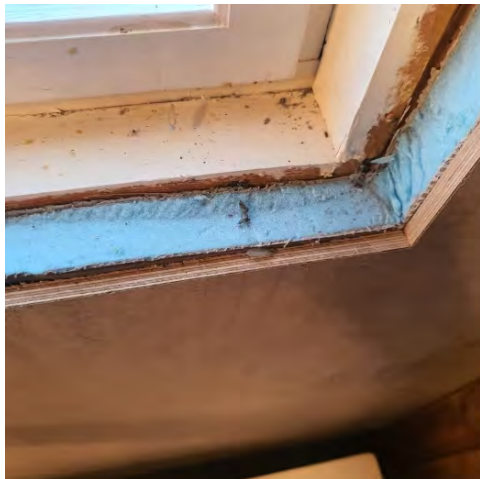
Vindu på bad.

Ukjent om vindu i dusjsone er behandlet mot fukt.

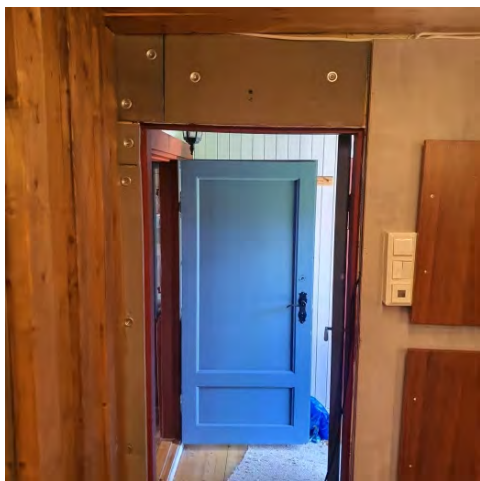
Manglende baderomsplater

Badet har noen mangler. Badet er ikke komplett med baderomsplater ved dør. På befaringsdag er ikke avløpsrør til vask tilkoblet av ukjent årsak. Vann var avskrudd på befaringsdag, så det er ikke funksjonstestet.

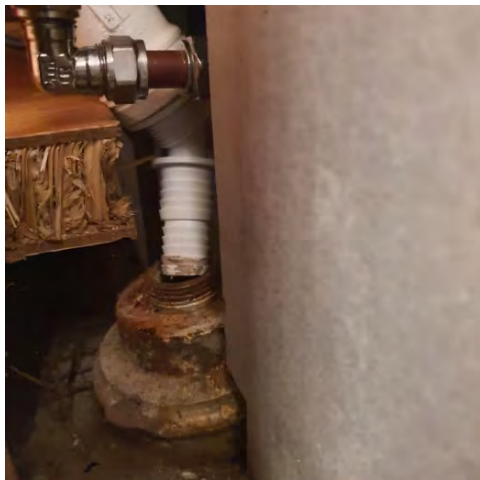
Avslutning av avløpsrør til vask på bad.

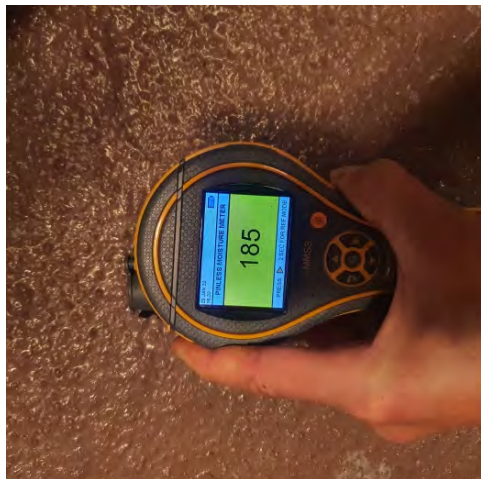
Fukt utslag på gulv.

Det har blitt utført fuktsøk på gulvet, hvor det ga utslag. Dette er som forventet med tanke på byggemåte eier opplyser om. Varmekabler i gulvet vil ta bort de lave fuktutslagene som ble funnet.

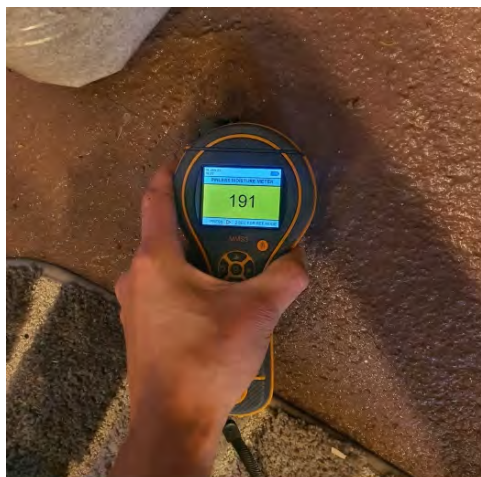
Fukt utslag på gulv.

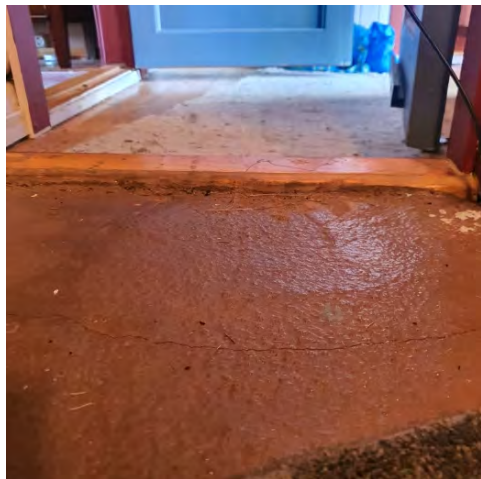
Sprekkdannelse på badromsgulv

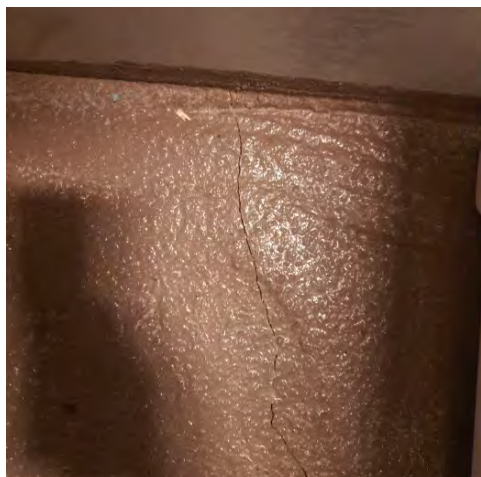
Sprekkdannelse på badromsgulv

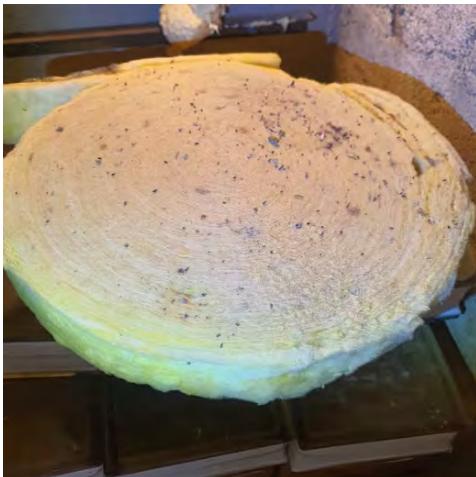
I krypkjeller

Det blir gjort funn av muse avføring forskjellige steder i fritidsbolig.  
Ingen synlige skader på befaringdag.

Kombinere forebyggende tiltak med effektive fellemetoder.  
Forebyggende tiltak kan være tetting av inngangspunkter.

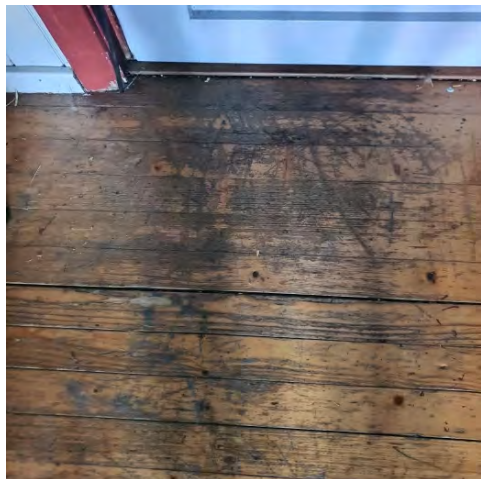
Slitte gulv overflater.

Påpekes at det er slitasje på gulv.
