# Tilstandsrapport

1/2-part av 2-mannsbolig

Svenskveien 112 B, 8610 MO I RANA

Rapportdato: 03.06.2025

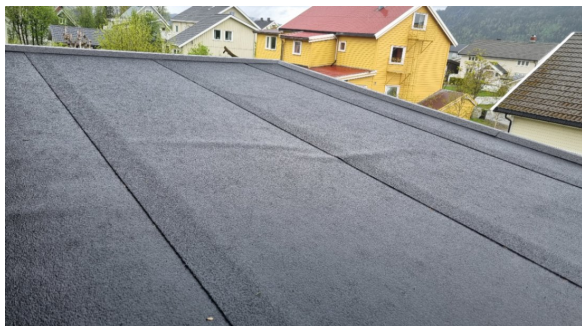
Det er registrert bobledannelser i takpappen enkelte steder. Dette kan indikere fuktinnestengning, luftlommer fra utførelsen eller varmepåvirkning i ettertid.

Det er registrert bobledannelser i takpappen. Eier opplyser at det fortsatt er gjeldende garanti på takteking.

Boblene kan medføre forkortet levetid på taktekingen. Ved sprekker eller videre oppblæring kan det oppstå vanninntrenging og følgeskader i undertak eller konstruksjon. Tilstanden bør følges opp. Det anbefales kontroll ved jevnlig vedlikehold. Ved videre utvikling eller sprekkdannelser bør punktering, omteking eller delvis utskifting vurderes.

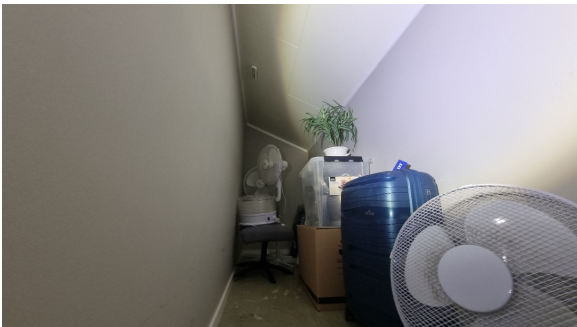
Takkonstruksjonen er gjenbygget

- Innhent dokumentasjon, om mulig.

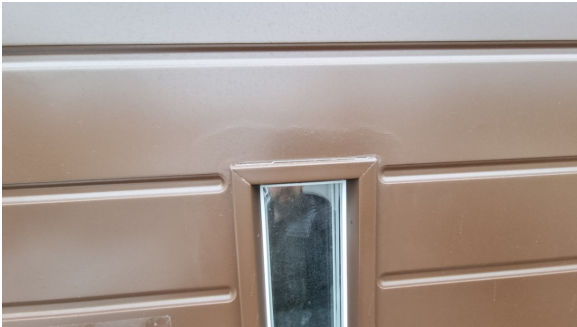
Det er registrert fuktsvell i dørbladet på ytterdøren i 1. etasje. Ifølge eiere skal dørbladet skiftes ut på garanti fra leverandør.

Fuktsvell i dørblad.

Ingen tiltak nødvendig, da dørbladet byttes på garanti.

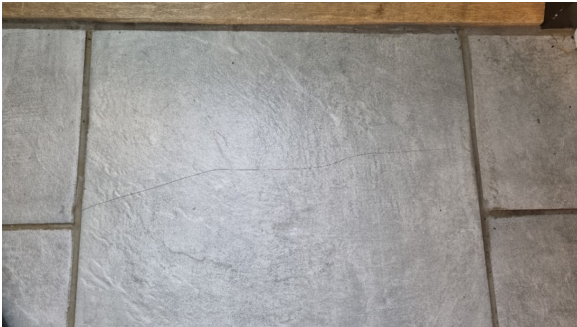
Det er registrert sprekker i flis på gulv i 1. etasjen.

Sprekk i flis ved inngangsdør.

Utskifting av flis med sprekk bør påregnes.

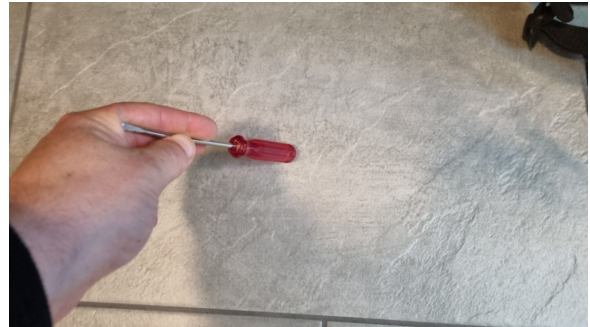
Hvis hele flisen ikke har kontakt med underlaget, og luftlommer oppstår blir dette kalt "bom", og kan medføre at flisen sprekker ved belastning.

Det ble registrert bom i flis under trapp.

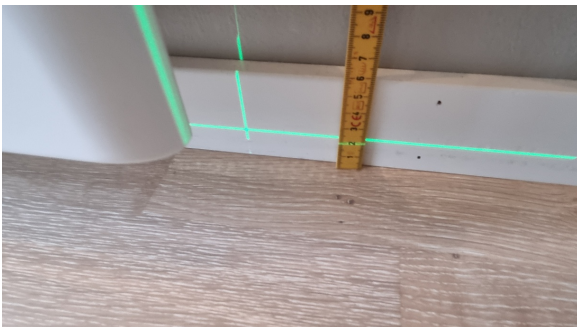
Ved stikkprøver ble største planavvik registrert i stue/kjøkken på totalt ca. 10 mm gjennom hele rommet.

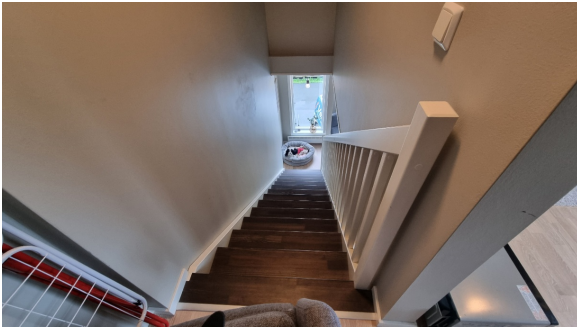
Det mangler håndløper på vegg i trappeløpet.

- Håndløper må monteres på vegg for å tilfredsstille krav på byggetidspunktet.

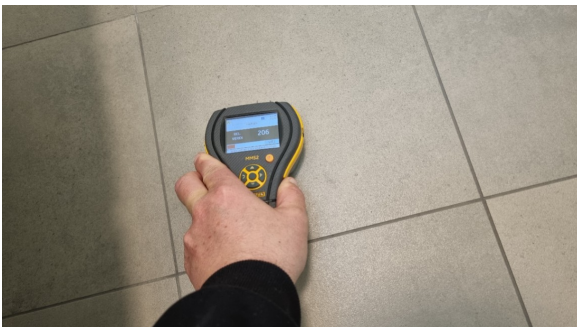
Det ble målt svakt forhøyede fuktverdier i gulvet.

Det ble registrert svakt forhøyde fuktverdier ved befarings. Det bemerkes at fliser normalt har høyere fuktinnhold, normal fuktverdi i fliser ligger mellom 16-23%.

Fuktutviklingen bør følges opp med nye målinger over tid for å avklare om fuktverdiene utvikler seg, normalt har høyere fuktinnhold, normal fuktverdi i fliser ligger mellom 16-23%.

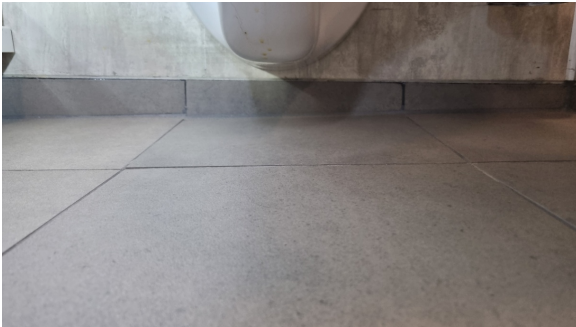
- Det er ikke påvist tilfredsstillende løsning for å synliggjøre lekkasje fra innebygget sistene.

Det er ikke påvist tilfredsstillende løsning for å synliggjøre lekkasje fra innebygget systerne.

Det må etableres tilfredsstillende løsning for å synliggjøre lekkasje fra innebygget sistene.

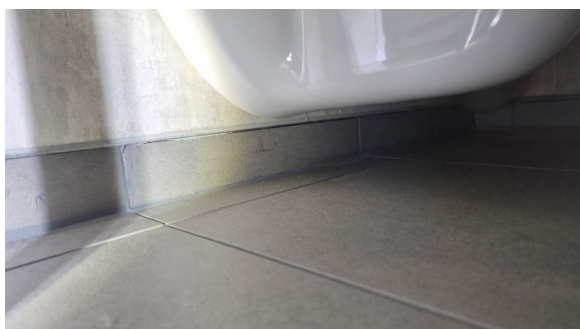
- Det er ikke påvist tilfredsstillende løsning for å synliggjøre lekkasje fra innebygget systerne.

Det er ikke påvist tilfredsstillende løsning for å synliggjøre lekkasje fra innebygget sisterner.

Det må etableres tilfredsstillende løsning for å synliggjøre lekkasje fra innebygget systerne.
