# Tilstandsrapport

Enebolig

Idrettsveien 4, 9300 FINNSNES

Befaringsdato: 16.04.2026

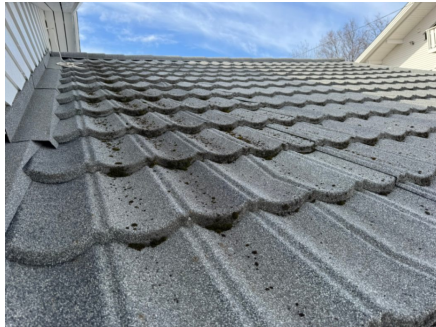
Ved inspeksjon av taktekkingen er det registrert skader og svekkelser i form av bulker i tillegg er det påvist spredt mosedannelse.

Mose.

Videre bør skader og bulker i taktekkingen utbedres for å forhindre ytterligere svekkelse og redusere risikoen for lekkasjer og følgeskader på underliggende konstruksjoner.

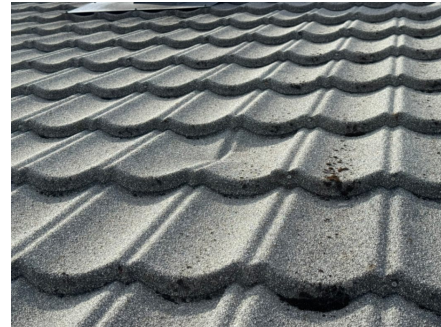
Eksempel på bulk i taktekingen.

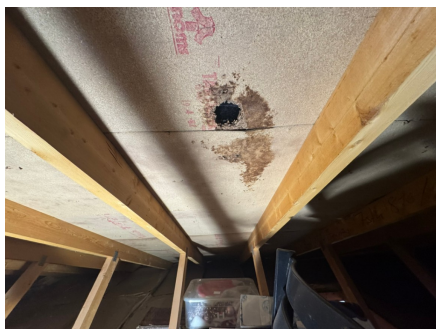
Undertak består av shingel montert på taktro av sponplater. Undertaket og taktro er fra byggeår, noe som vil si at mer enn halvparten av shingelens funksjonstid er oppbrukt. Taket er i 2013 omlagt med metallplater. Endret tekketype medfører økt temperaturbelastning og raskere temperaturvariasjoner sammenlignet med opprinnelig løsning. Konstruksjonen er avhengig av velfungerende lufting for å unngå kondensdannelse. De synlige skader som er påvist har sitt opphav fra før tekkingen ble skiftet. Våre fuktmålinger under befaringen viser ingen skadelige fuktverdier, men på bakgrunn av alder og materialvalg foreligger det risiko for skjult fuktopptak og nedbrytning i undertak og taktro. Forholdet vurderes som konstruksjonsmessig risikoutsatt.

Eksempel på skader på taktroen som tyder på uett undertak.

Det bør gjennomføres nærmere undersøkelser av undertak og taktro for å avdekke eventuelle skjulte fuktskader eller nedbrytning, da mer enn halvparten av forventet brukstid er passert og det er risiko for skjult fuktopptak.

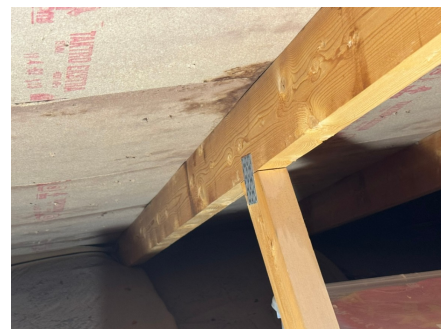
Eksempel på skader på taktroen som tyder på uett undertak.

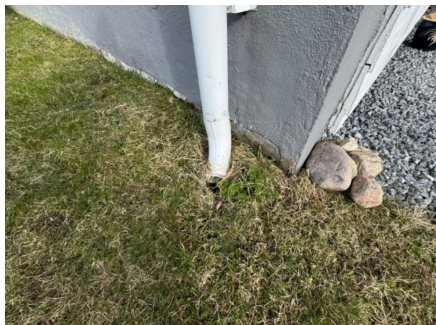
Eksempel på takrennenedløp som er avsluttet ved grunnmuren.

Nedløpsrør bør ledes vekk fra grunnmuren og til et sikkert sted for å hindre at takvannet fører til økt vannpåkjenning mot drenering og grunnmur. Dersom dette ikke utbedres, øker risikoen for fuktskader og redusert levetid på grunnmuren.

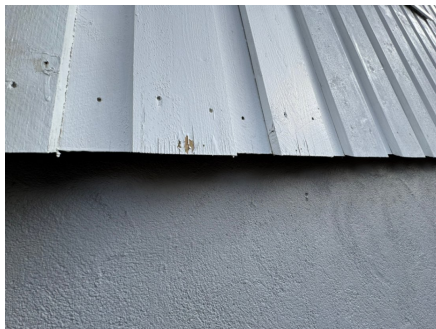
Det er registrert flere sprekker i kledningen. Dette øker risikoen for råteskader i kledningen, siden vann kan samle seg i treverket.

Eksempel på værslitt og sprekker i kledning.

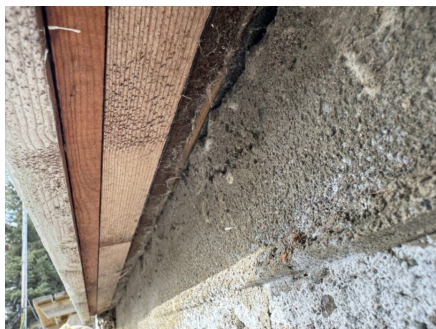
Kledningen er ikke ventilert der det er liggende kledning på underetasjen. Det anbefales gjennomgående luftespalte bak kledningen for å luften ut kondens som dannes på baksiden av kledningsbordene som følge av varmetap gjennom vegg. Luftespalten vil også drenere ut slagregn som trenger gjennom kledningen via sprekker og skjøter.

Kledningen er ikke ventilert hvor det er liggende kledning.

Det anbefales å etablere gjennomgående luftespalte bak kledningen, spesielt der det er liggende kledning, for å sikre tilstrekkelig ventilasjon og drenering. Manglende lufting øker risikoen for fuktskader og redusert levetid på kledningen.

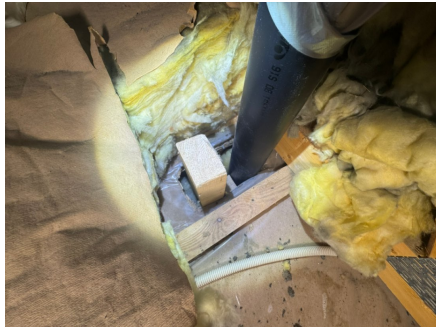
Det er påvist utettheter i dampsperran ved rørgjennomføringer. Kasser til downlights er montert fra oversiden, noe som indikerer utettheter i dampsperran. Ved disse kassene er det registrert fuktskjolder.

Eksempel på utettheter i dampsperran.

Før det gjøres endringer i takkonstruksjonen slik som etterisolering, endring av ventiler, endring av dampsperre eller lignende må de tiltenkte løsningene prosjekteres. Dette for at det ikke skal oppstå andre skader som følge av endringene som blir gjort.

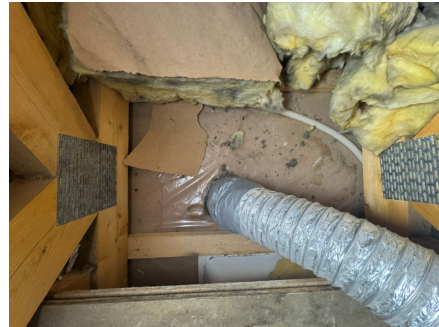
Eksempel på område som ikke er isolert.

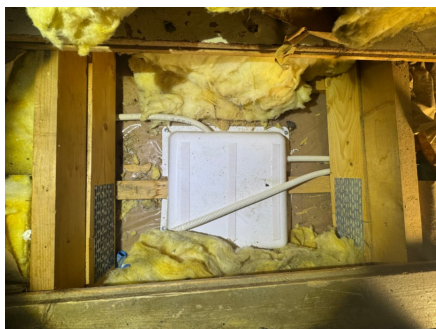
Det er registrert fuktmerker i taktro, Fuktmålinger i sperre ved fuktmerkene angir 9 vektprosent. Disse verdiene er ikke skadelige for konstruksjonen. Disse målingene kan endres ved endret bruk av boligen og temperaturforhold utvendig.

Tegn til kondensering.

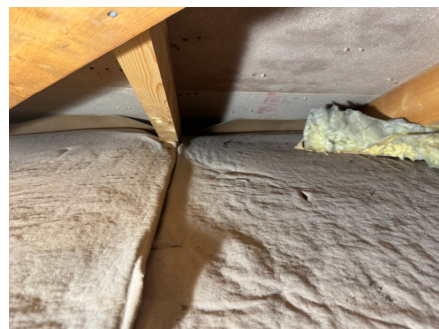
Pappkubbinger på takfoten er deformert, noe som gir dårligere luftgjennomstrømning til konstruksjonen. Dette avviker øker risikoen for fuktskader i takkonstruksjonen.

Eksempel på deformerte pappkubbinger.

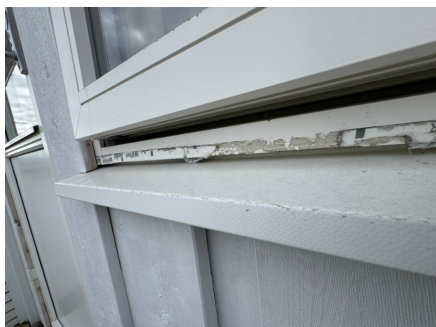
Det er ikke oppbrett i endene på beslaget, og omrammingen går helt ned. Dette kan medføre økt risiko for fuktinntrengning og skader på vinduskonstruksjonen over tid.

Beslagsløsning.

Det bør utføres lokal utbedring ved å montere beslag med oppbrett i endene, samt sørge for at omrammingen avsluttes med tilstrekkelig klaring over vannbrettbeslaget. Dette vil redusere risikoen for fuktinntrengning og påfølgende skader på vinduskonstruksjonen.

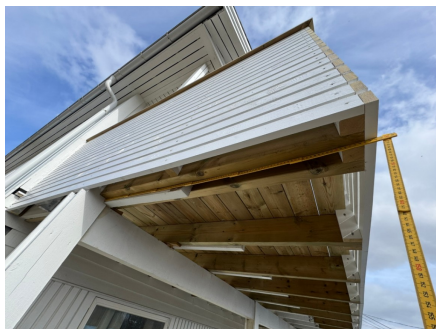
Langt overheng på altanen.

Det bør gjennomføres en vurdering av konstruksjonen for å sikre at det lange overhenget har tilstrekkelig bæreevne og stabilitet. Dersom tiltak ikke iverksettes, kan det oppstå økt risiko for nedbøyning eller konstruksjonssvikt, noe som kan medføre fare for personskade eller skade på bygningen.

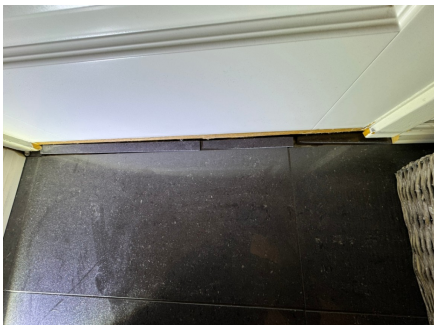
Eksempel på hvor fliser ikke er festet.

Flisbitene i boden bør limes og fuges for å sikre stabilitet og forhindre at fukt og smuss trenger inn, noe som kan føre til skader på gulvet over tid.

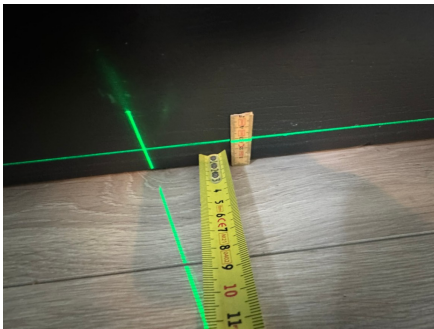
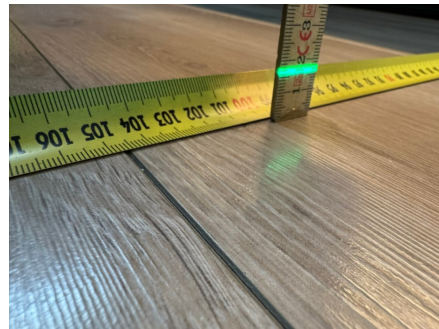
Det er målt høydeforskjell på mellom 15-30 mm gjennom hele rommet. Tilstandsgrad 2 gis med bakgrunn i standardens krav til godkjente måleavvik. Målt høydeforskjell på mellom 10 - 20 mm innenfor en lengde på 2 meter. Tilstandsgrad 2 gis med bakgrunn i standardens krav til godkjente måleavvik.

Måling av etasjeskille på kjøkkenet.

Ytterligere undersøkelser bør gjennomføres for å kartlegge omfanget av utbedringsbehovet.

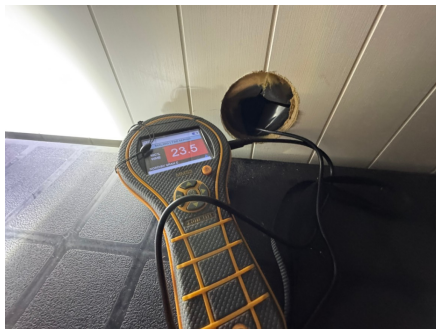
Det er foretatt hulltaking i vegg i bod for kontroll av fuktforholdene. Målingen viste en fuktverdi på 23,5 vektprosent i treverket. Dette nivået ligger over det som anses som trygt for trebaserte materialer og indikerer forhold hvor det kan oppstå sopp- og råteskader dersom fuktbelastningen vedvarer. Funnet understreker risikoen som er knyttet til denne type konstruksjon og tilsier at videre undersøkelser og eventuelle tiltak bør vurderes.

Fuktmåling.

Tiltak for å redusere fuktbelastningen, som forbedret ventilasjon og eventuelt fjerning av dampsperre, bør vurderes for å unngå utvikling av sopp- og råteskader samt forringelse av inneklimaet.

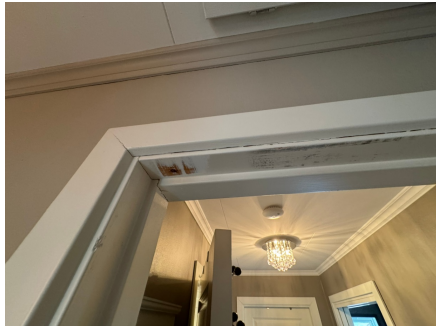
Skader etter dør som tar i karmen.

Dører som tar i karmen bør justeres for å sikre korrekt funksjon og forhindre unødvendig slitasje. Tettepropper bør monteres over skruhullene for å oppnå et penere estetisk uttrykk. Dersom tiltak ikke utføres, kan det oppstå økt slitasje på dør og karm, samt redusert visuell kvalitet.

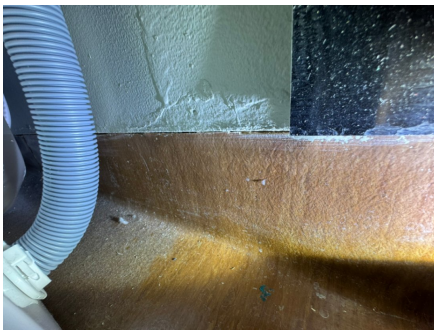
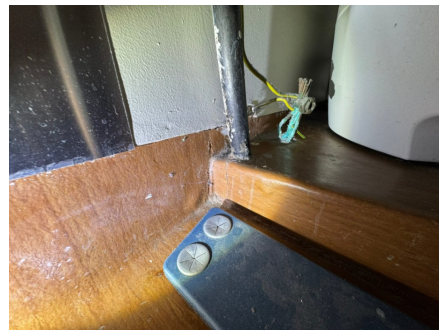
Eksempel på utettheter.

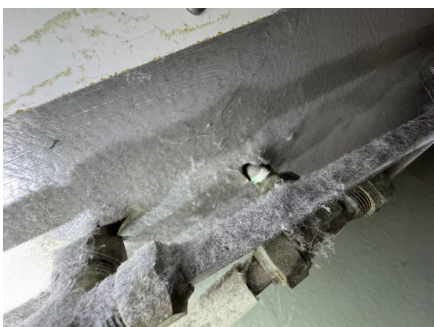
Tettesjikt på gulv og vegger består av vinylbelegg. Selv om tettesjiktet i utgangspunktet er egnet for denne typen bruk, er det klare indikasjoner på at det ikke vil tåle vannbelastning, både på grunn av påviste avvik og naturlige alderssvækkelser. Overflatene er malt. Det er utette rørgjennomføringer i veggen og hull etter tidligere utstyr som er tettet. Bak sluken har vinylbelegget løsnet fra gulvet.

Utette rørgjennomføringer.

Rommet må oppgraderes/renoveres før daglig bruk for å redusere risiko/omfang av skader. Ved å utsette gulv og vegger for vann kan det oppstå sopp og råteskader i skjulte deler av konstruksjonen.

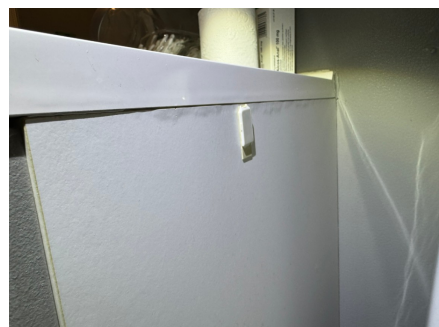
Baderomsinnredningen har fuktskader.

Fuktskader på innredningen.

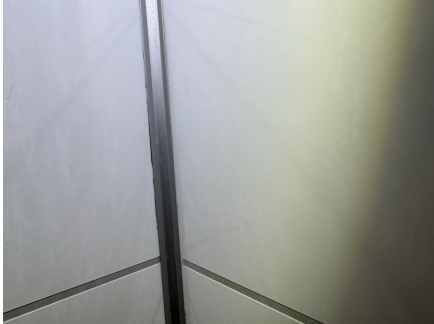
**!** **Våtrom > 1. etasje > Bad > Overflater vegger og himling** [Gå til side](#)  
Det er avvik:  
Fugen i nedkanten av platene varierer mye i størrelse. Målinger viser at fugene varierer fra 5 mm til 15 mm. Det er tegn til at veggplaten i hjørnet av badekaret er for kort.  
Det er vindu i våtsonen over badekaret.

Platen er for kort.

Veggen i hjørnet av badekaret bør kontrolleres og eventuelt utbedres for å sikre at platen har tilstrekkelig lengde, for å unngå risiko for vannskader i underliggende konstruksjoner.

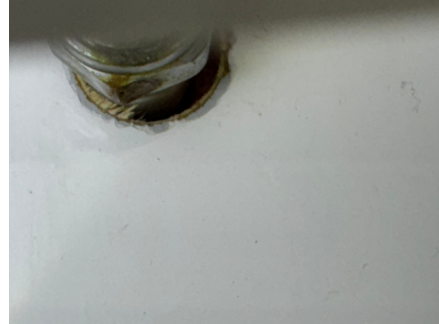
Utett gjennomgang under servanten.

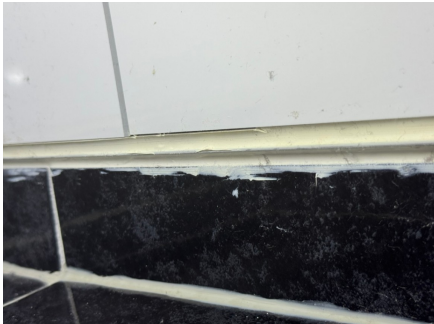
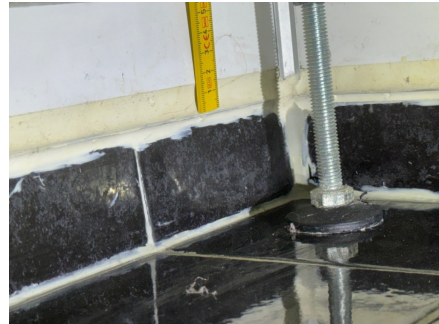
Svikt i fugemassen.

Fugemassen mellom badersplaten og bunnlisen.

Fugene i nedkant av veggplatene bør utbedres slik at de får jevn og tilstrekkelig bredde for å hindre fuktopptrekk og vanninntrengning.

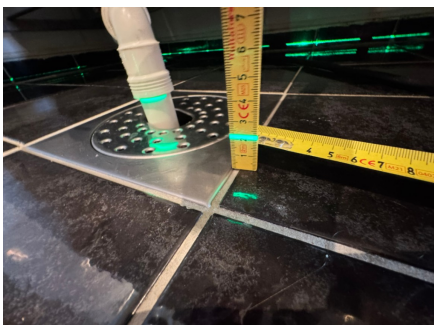
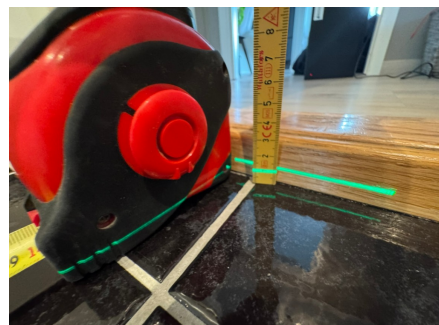
**!** **Våtrom > 1. etasje > Bad > Overflater Gulv** [Gå til side](#)  
Det er avvik:  
Det er påvist at høydeforskjell fra topp slukrist til gulv/synlig topp membran ved dørterskel er mindre enn 25 mm.

Måling ved sluken.

Måling ved døren.

Det bør etableres tilstrekkelig høydeforskjell mellom topp slukrist og gulv ved dørterskel for å oppfylle gjeldende krav. Manglende høydeforskjell øker risikoen for vannlekkasje til tilstøtende rom ved eventuell oversvømmelse.

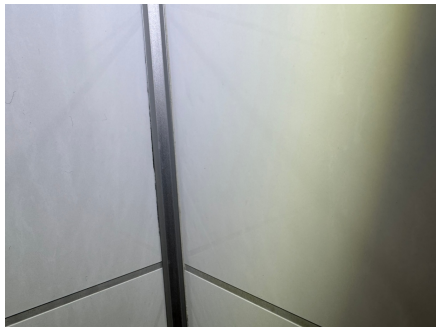
Platen er for smal.

Det må gjennomføres utbedring av utettheter ved bunnlist og hjørne for å hindre fuktinntrengning som kan føre til delaminering av veggplaten.

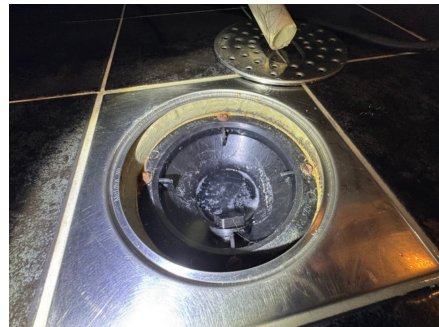
Plastsluk.

Det anbefales å kontrollere og eventuelt oppgradere sluk og membran, siden disse har overskredet forventet brukstid. På grunn av slukets alder vil det neppe være mulig å fremskaffe mansjettløsning som har godkjenning opp mot denne type sluk. Manglende tiltak kan føre til skjulte fuktskader og følgeskader på tilstøtende bygningsdeler.

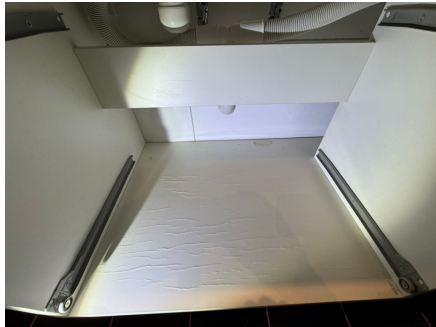
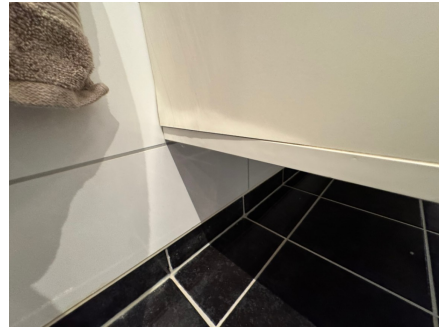
**!** **Våtrom > 1. etasje > Bad > Sanitærutstyr og innredning** [Gå til side](#)  
Det er avvik:  
Det er påvist fuktskader på innredning.

Skader på innredningen.

Dersom skadene ikke utbedres, kan det føre til redusert levetid, økt risiko for fuktskader og svekket brukervennlighet.

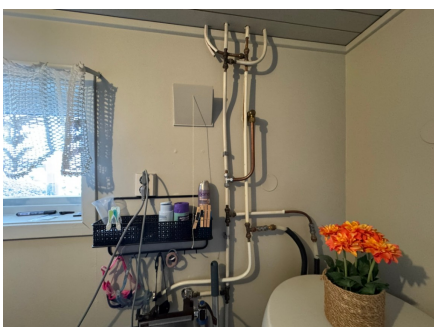
Mer enn halvparten av forventet brukstid for de innvendige vannledningene er passert.  
Plastkappen rundt vannrørene er skadet.

Skader på plastkappen kan føre til økt kondensering.

Skader på plastkappen.

Det anbefales å vurdere utskifting av vannrørene, spesielt ved oppgradering av våtrom, for å redusere risikoen for lekkasjer og følgeskader som følge av alder og skadet plastkappe.

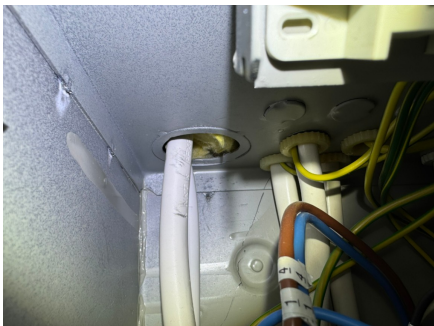
Åpning i sikringsskap.

**Ja** Det anbefales at det gjennomføres el-takst på anlegget slik at hele anlegget er gjennomgått etter NEK 405-20. Årsaken til anbefalingen er at det er påvist åpning i sikringsskap, at det er utført arbeider på det elektriske anlegget som kan mangle dokumentasjon samt at det ut fra alderen på anlegget og dets komponenter vil være avvik som en bygningssakkyndig ikke vil avdekke ved visuell kontroll. En eltakst skiller seg fra elkontroll ved at eltakst også kan omhandle økonomiske forhold. En eltakst vil ha som formål å sette en økonomisk kostnad for å korrigere en uønsket tilstand på det elektriske anlegget. Bestemmelsene i Avhendingslova til dokumentasjon av tilstand har blitt skjerpet. Både selger og kjøper vil derfor dra stor nytte av å ha en uhildet rapport fra sertifisert fagperson å unngå fremtidige konflikter.

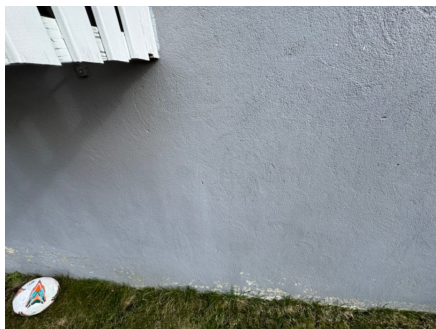
Det er ikke påvist utvendig fuktsikring av grunnmuren på alle vegger, noe som øker risikoen for fuktinntrenging til rom under terreng. Det har ikke vært mulig å vurdere tilstand eller funksjonalitet på drenerørene. Basert på opplysninger om alder på dreneringen og byggegrunn i området, bør det påregnes at drengsslanger må skiftes. Eventuelle drengsslanger ledes til ukjent sted. På oppføringstidspunktet var det ikke vanlig å montere duk for å skille drenerende masser fra stedlige masser. Dette øker risikoen for at jord og sand trenger inn i drenerende masser og reduserer effekten av disse. Alder på dreneringen og normal byggeskikk på oppføringstidspunktet tilsier økt risiko for at dreneringen ikke vil fungere tilfredsstillende i løpet av de neste årene. Det anbefales å ta med oppgradering av dreneringen i vurderingene ved kjøp. Det er gjort observasjoner i kjelleren som tilsier at dreneringen ikke fungerer som tiltenkt. Se punkt "Rom under terreng" for mer informasjon.

Det er ikke påvist utvendig fuktsikring på enkelte vegger.

Det anbefales å vurdere oppgradering av dreneringen for å redusere risikoen for fuktskader.

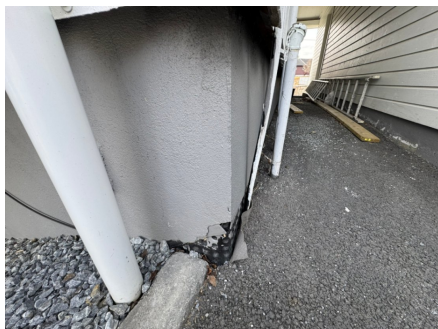
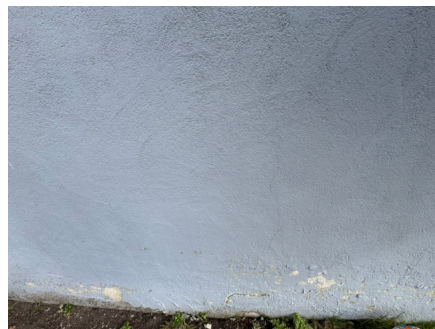
**!** **Tomteforhold > Grunnmur og fundamenter** [Gå til side](#)  
Det er avvik:  
Det er påvist stedvise riss i grunnmuren.

Eksempel på riss i grunnmuren.

Rissene bør tettes for å hindre vann- og fuktinntrenging i konstruksjonen, noe som kan føre til videre utvikling av skader eller nye avvik.

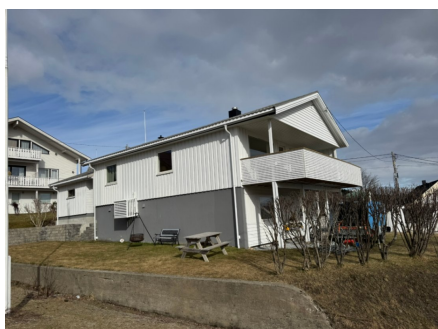
Dårlig fall eller flatt terreng inn mot grunnmur øker risikoen for vannansamlinger, som kan føre til fuktskader på bygningsmassen og et dårligere innemiljø.

Terrenget er relativt flatt.

Det bør utføres terrengjusteringer slik at overflatevann ledes bort fra grunnmuren.

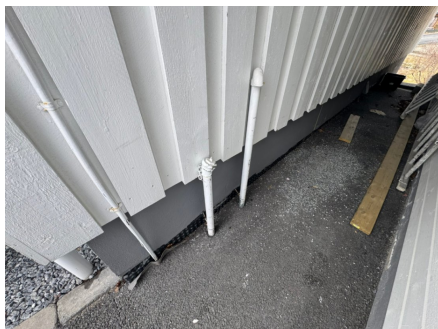
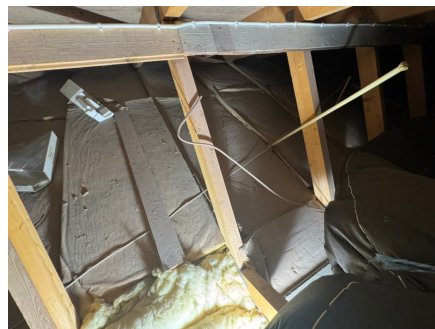
Tegn etter oljefyring.

Det vil neppe være mulig å fjerne oljetanken uten at dette påvirker bygningene på eiendommen. Om det er nødvendig med sanering av tanken må alternative løsninger som rengjøring og sikring av eventuell tank primært vurderes.
