Tilstandsrapport

Enebolig
  Kildeveien 52, 1852 MYSEN
  INDRE ØSTFOLD kommune
  # gnr. 263, bnr. 104

Befaringsdato: 20.09.2024

Oppdragsnr.: 11551-1276

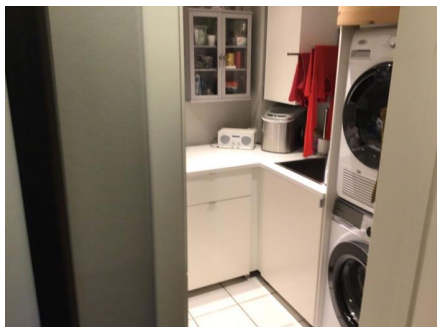
UNDERETASJE. > VASKEROM

TG 1 Overflater vegger og himling
