# Tilstandsrapport

Enebolig

Linåkerveien 32, 1930 AURSKOG

Befaringsdato: 07.01.2026

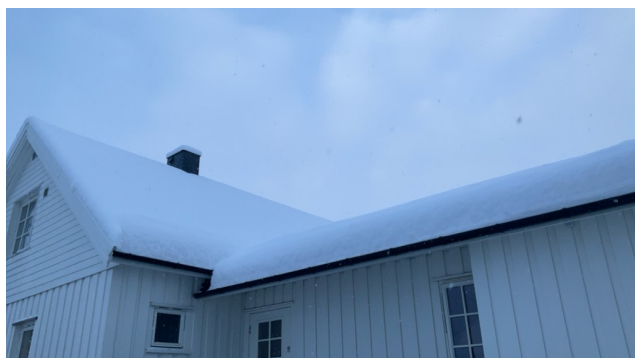
### TG 2 Nedløp og beslag

Takrenner, nedløp og beslag av metall. Fra 2006 iht. eier.

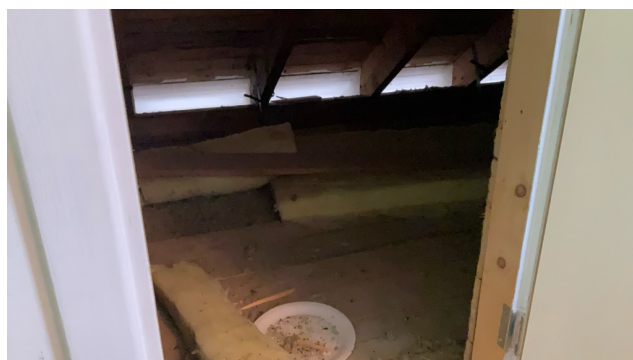
Det er spor etter mus med museavføring på kneloftet. Mus kan gjøre skader i boligen.

Det må gjøres tiltak med musetetting.

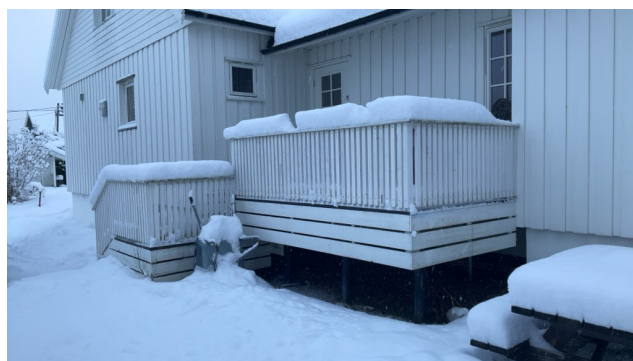
Det mangler terskelbeslag under terskel på entredøren i 1. etasje og på balkongdøren i 2. etasje - dette kan føre til inndriv av vann i konstruksjonen og skader.

Det må gjøres tiltak for å lukke avvikene.

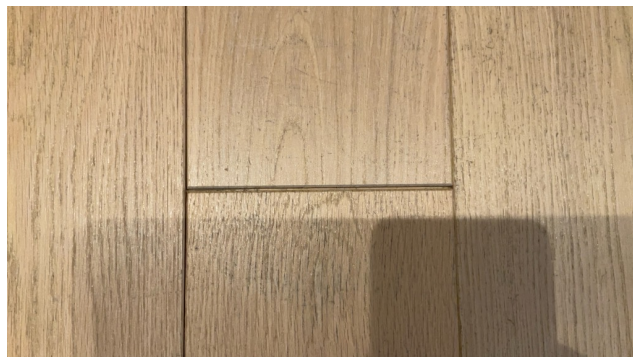
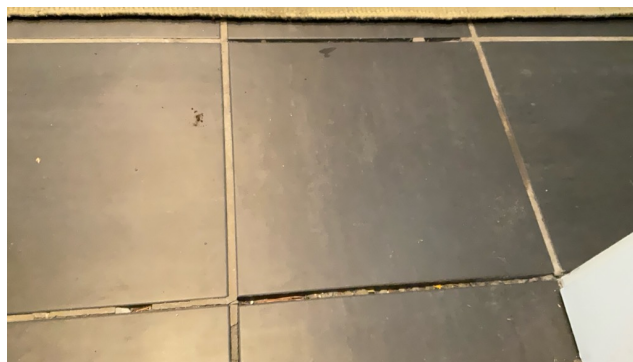
### TG 2 Overflater

Det må gjøres tiltak for å lukke avvikene.

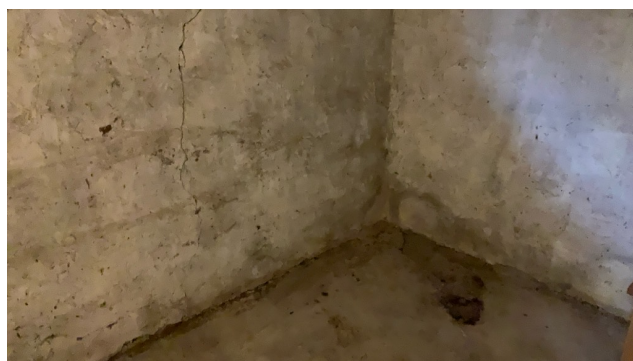
## TG 2 Rom Under Terreng

- Det er påvist indikasjoner på noe fuktgjennomtrenging i kjellergulv.

Med overflatesøk med fuktindikator Protimeter MMS ble det påvist forhøyede fuktverdier stedvis i betonggulvet i kjelleretasje opprinnelig del.

Grunnmur og betonggulv mot grunn på bygninger fra denne byggetiden er normalt ikke fuktsikret og kapilærsug av fukt kan forekomme.

Grunnmur fra denne byggetiden er normalt ikke isolert og det kan dermed dannes kondenspunkt i muren som igjen kan føre til fuktighet og fuktskader.

- Det påviste fuktnivå gir grunn til å overvåke konstruksjonen jevnlig for å se utvikling over tid, og eventuelt foreta tiltak for å unngå fuktskader.

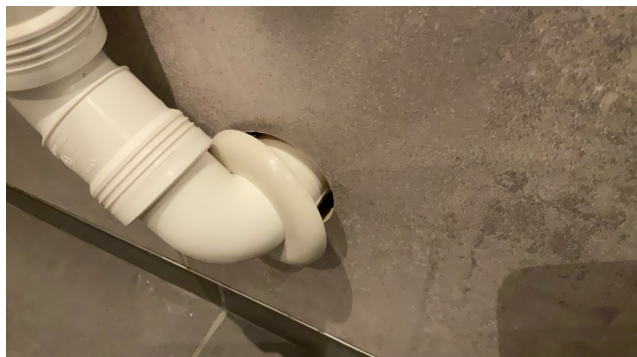
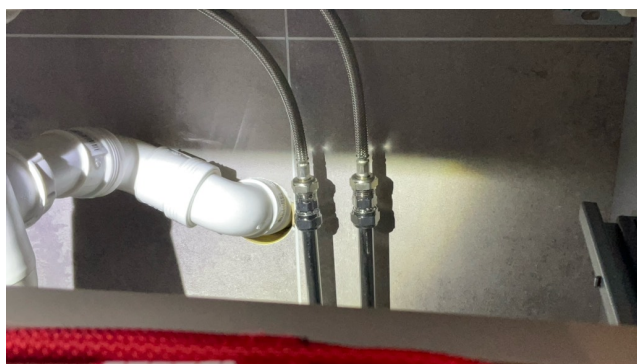
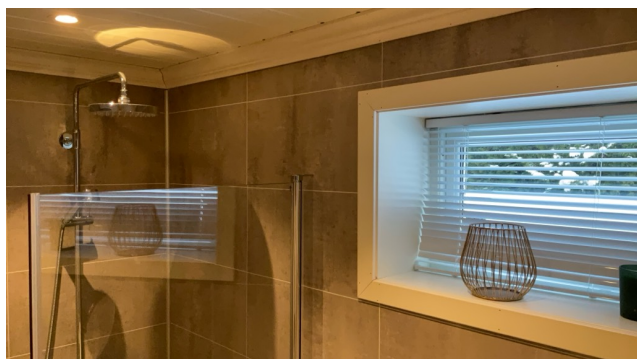
## TG 2 Overflater vegger og himling

- Det er vindu/dør med ikke fuktbestandige materialer i våtsonen (ved vask, dusj, badekar, osv.), løsningen eller byggematerialet er uegnet.
- Det er avvik:

Det mangler fuge/tetting på rørgjennomføringer i baderomsplatene - dette kan føre til skader ved fuktbelastning.

Må utbedres.

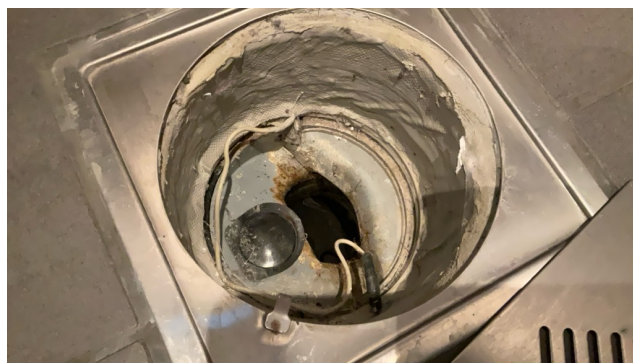
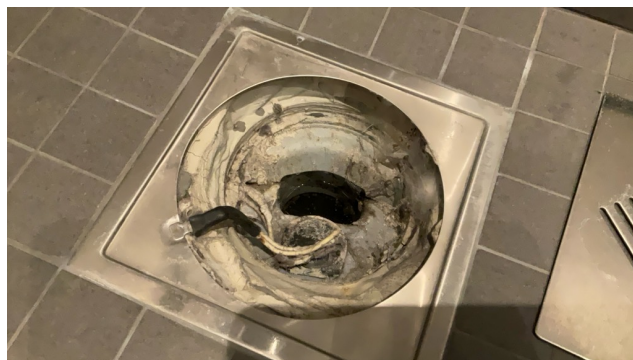
### ! TG 2 Overflater Gulv

- Det er påvist avvik i fallforhold til sluk i forhold til krav i forskrift på byggetidspunktet.
- Det er avvik:

Det mangler oppkant på membranen ved dørterskel (deler av hovedgulvet er flatt) og dette er en mangel iht. preakseptert løsning i TEK17.

I sluket til høyre for servantskap ser det ut til at membranen kun er smurt over sluket og ikke klemmt tett under klemringen. Dette er ufagmessig og utett løsning som kan føre til fuktoppsug i betonggulvet og i ytterste konsekvens fuktskader.

- Konsekvensene av ikke-fagmessig utførelse rundt sluk og klemring på våtrom kan medføre lekkasjer og fuktskader.

Det må etableres oppkant på membranen ved dørterskelen for å lukke avviket.

Det må foretas lokal utbedring av membranen i sluket for å lukke avviket.

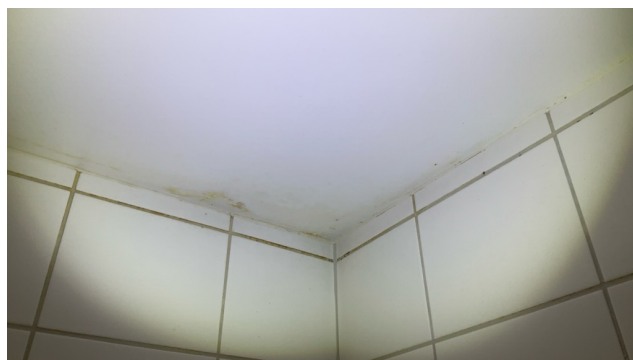
### ! TG 2 Overflater vegger og himling

- Overflater må rengjøres.

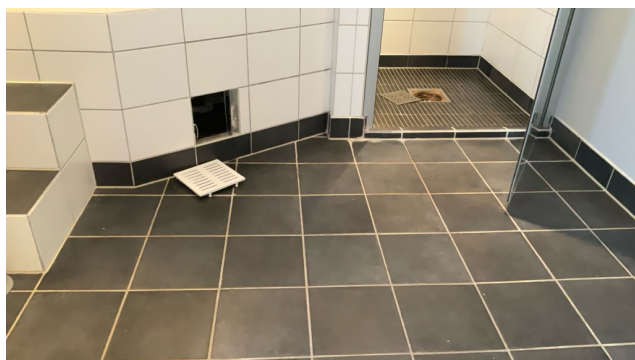
### ! TG 3 Overflater Gulv

- Det er mulighet for at det kan forekomme vannlekkasje på våtrommet hvor vann ikke vil gå til sluk.
- Det er påvist at noen fliser har bom (hulrom under).
- Det er påvist avvik i fallforhold til sluk i forhold til krav i forskrift på byggetidspunktet.

Det mangler sluk på hovedgulvet og eventuelt lekkasjevann fra installasjoner vil da ikke finne vei til sluk.

- Selv om bom eller hull i fliser ikke alltid er et umiddelbart problem, bør det overvåkes nøye for eventuell utvikling i sprekker i flisfuger e.l. oppstår. Dette må en foreta tiltak for, for å begrense utviklingen.
- Det bør etableres avrenning inn til sluk for hele våtrommet.
- Eventuelt lekkasjevann fra utstyr utenfor dusjsone vil ikke ha en naturlig vei til sluket. Dette kan føre til at vann samler seg på gulvet og potensielt renner ut av rommet eller trenger inn i konstruksjonen.

Det må etableres fall mot sluket under badekaret og deksiden på badekaret må fjernes slik at eventuelt lekkasjevann finner vei til sluket.

**Kostnadsestimat: 100 000 - 200 000**

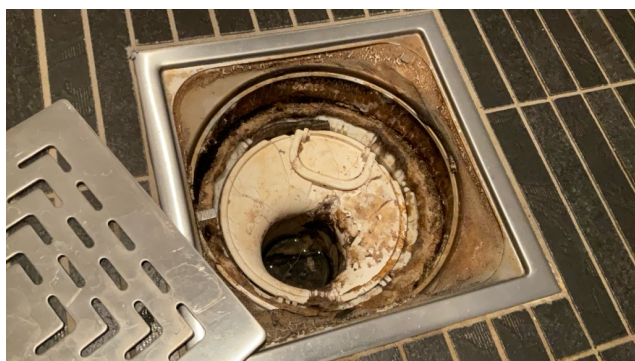
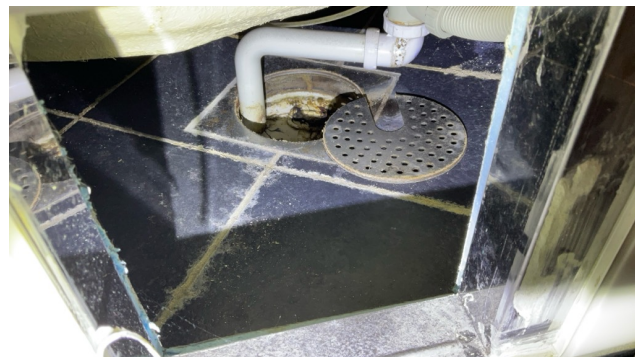
### TG 3 Sanitærutstyr og innredning

- Det er ikke påvist tilfredsstillende løsning for å synliggjøre lekkasje fra innebygget sistene.
- Det er påvist skader på innredning.
- Deler av utstyr på våtrommet er ødelagt.

Baderomsinnredningen har slitasje og svelleskader pga. fuktpåkjenning. Boblekaret er defekt iht. eier.

- Skadet utstyr må skiftes.
- Lokal utbedring må utføres.
- Ved implementering av innebygget sistene var det ikke krav om lekkasjesikring, konstruksjonen bør jevnlig observeres.

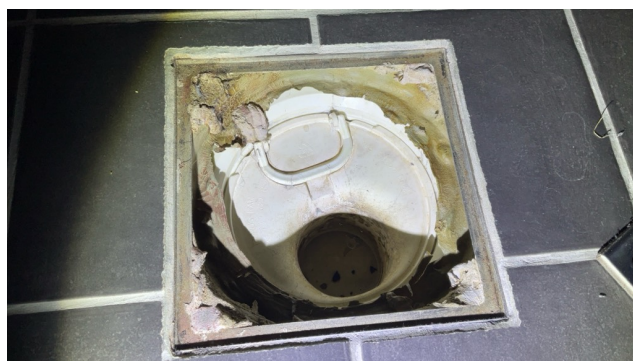
- Det er mulighet for at det kan forekomme vannlekkasje på våtrommet hvor vann ikke vil gå til sluk.
- Det er påvist avvik i fallforhold til sluk i forhold til krav i forskrift på byggetidspunktet.

- Et bad med manglende/reduert fall til sluk blir mindre funksjonelt og sikkert for brukeren. Dette kan medføre stående vann på gulvet, vann som ikke ledes effektivt til sluket, økt risiko for at vann renner ut av rommet og redusert sklisikkerhet på gulvet.
- Eventuelt lekkasjevann fra utstyr utenfor dusjsone vil ikke ha en naturlig vei til sluket. Dette kan føre til at vann samler seg på gulvet og potensielt renner ut av rommet eller trenger inn i konstruksjonen.
- Det bør etableres avrenning inn til sluk for hele våtrommet.

Det ser ut til at membranen kun er smurt over sluket og ikke klemt tett under klemringen. Dette er ufagmessig og utett løsning som kan føre til fuktskader.

- Konsekvensene av ikke-fagmessig utførelse rundt sluk og klemring på våtrom kan medføre lekkasjer og fuktskader.
- Det er viktig å merke seg at levetiden til en membran varierer basert på kvalitet, installasjon og bruk. Eldre membraner kan bli sprø og sprekke opp, noe som fører til at de mister sin vanntettende funksjon. Dette kan resultere i vannlekkasjer gjennom vegger og gulv og fuktskader.

Det må foretas lokal utbedring av membranen i sluket for å lukke avviket.

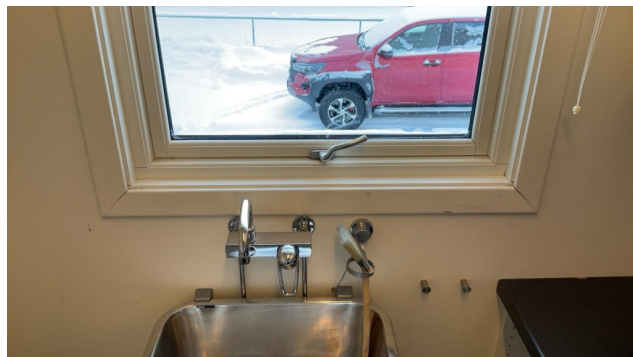
### TG 2 Overflater vegger og himling

- Det er vindu/dør med ikke fuktbestandige materialer i våtsonen (ved vask, dusj, badekar, osv.), løsningen eller byggematerialet er uegnet.

- Uegnede materialer må fuktbeskyttes/utskiftes.

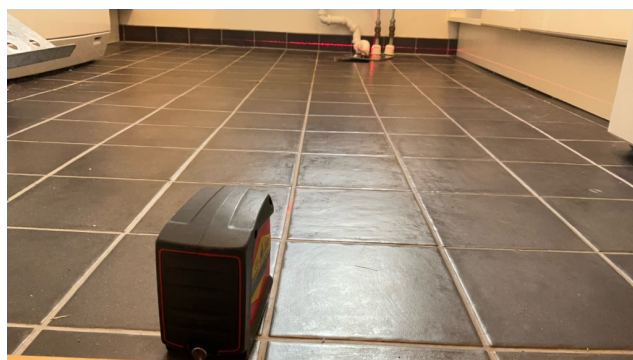
### TG 3 Overflater Gulv

- Det er mulighet for at det kan forekomme vannlekkasje på våtrommet hvor vann ikke vil gå til sluk.
- Det er påvist at høydeforskjell fra topp slukrist til gulv/synlig topp membran ved dørterskel er mindre enn 25 mm.
- Det er påvist avvik i fallforhold til sluk i forhold til krav i forskrift på byggetidspunktet.
- Målinger viser at det ikke er fall til sluk (motfall).

- Påviste avvik må utbedres, gulvet må bygges med riktig fall.
- Eventuelt lekkasjevann fra utstyr utenfor dusjsone vil ikke ha en naturlig vei til sluket. Dette kan føre til at vann samler seg på gulvet og potensielt renner ut av rommet eller trenger inn i konstruksjonen.
- Det må foretas utbedring av fallforhold.

Kostnadsestimat: 100 000 - 200 000

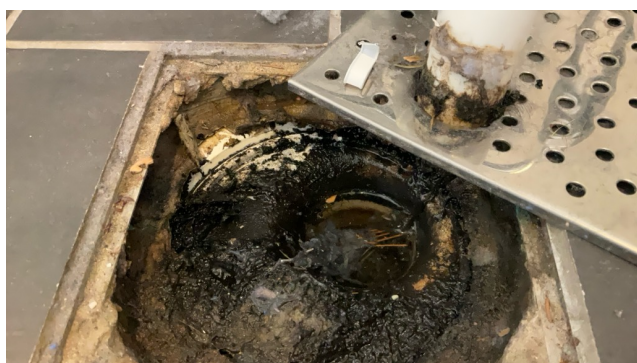
### TG 2 Sluk, membran og tettesjikt

Det ser ut til at membranen kun er smurt over sluket og ikke klemmt tett under klemringen. Dette er ufagmessig og utett løsning som kan føre til fuktskader.

- Det er viktig å merke seg at levetiden til en membran varierer basert på kvalitet, installasjon og bruk. Eldre membraner kan bli sprø og sprekke opp, noe som fører til at de mister sin vanntettende funksjon. Dette kan resultere i vannlekkasjer gjennom vegger og gulv og fuktskader.
- Konsekvensene av ikke-fagmessig utførelse rundt sluk og klemring på våtrom kan medføre lekkasjer og fuktskader.

Det må foretas lokal utbedring av membranen i sluket for å lukke avviket.

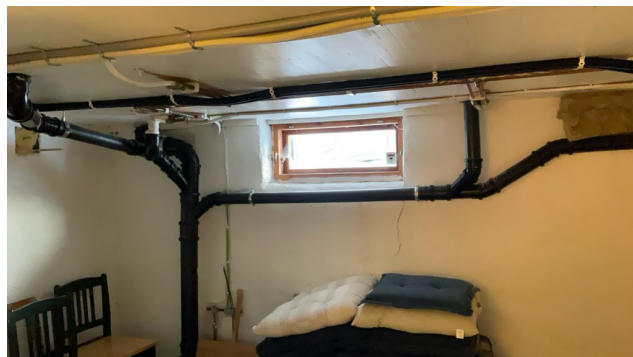
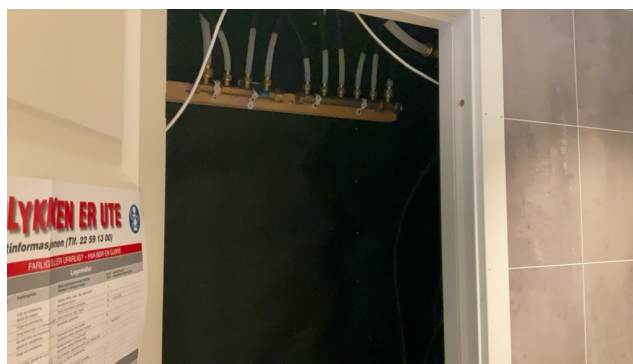
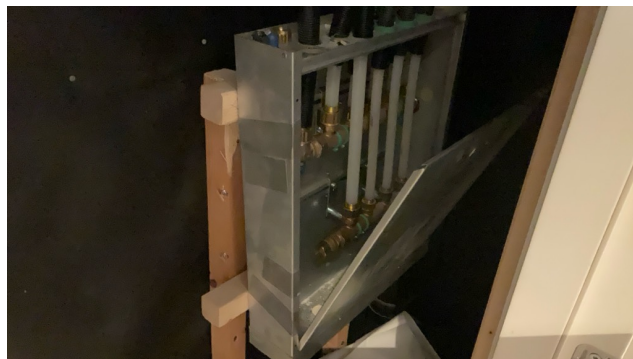
- Det er påvist at eventuelt lekkasjevann fra rør i rør system ikke ledes til sluk eller annen kompenserende løsning.

Rør i rør system i opprinnelig del er avsluttet i himlingen i bod i kjelleretasjen og det er ikke fuktsikkert gulv med sluk (teppe på gulvet).

- Det bør foretas tiltak på anlegget som sikrer bedre løsning på eventuelt lekkasjevann fra rør i rør system.

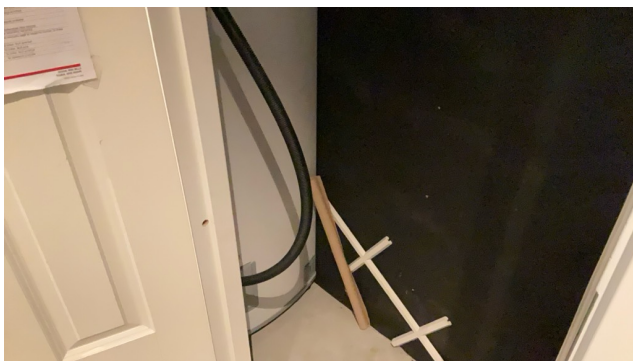
## TG 2 Varmtvannstank - 2

Varmtvannstank 2 er på ca. 134 liter, har produksjonsår 2019 og er plassert i teknisk rom med lekkasjevarsler og automatisk vannstoppesystem.

- Det bør etableres tilfredsstillende el-tilkobling etter gjeldende forskrift.

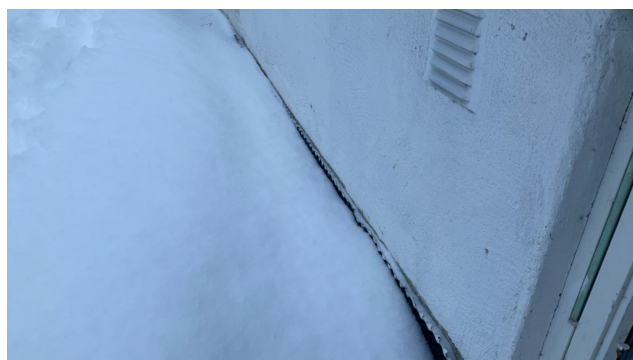
## TG 2 Fuktsikring og drenering

Det mangler topplst/klemlst på grunnmursplaten - vann kan da trenge inn på grunnmuren og forårsake fuktighet/skader.

Det må monteres topplst/klemlst.

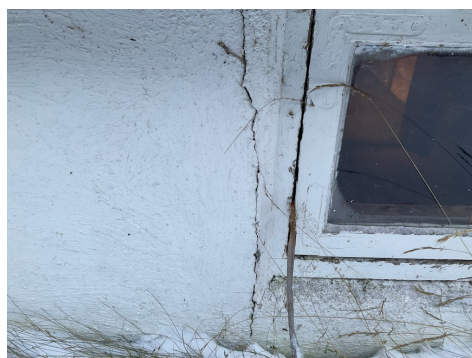
## TG 2 Grunnmur og fundamenter

- Grunnmuren har sprekkdannelser.

Det er enkelte riss/sprekker i grunnmur på opprinnelig del - årsak er ukjent.

- Lokal utbedring må utføres.
