# Tilstandsrapport

Boligbygg med flere boenheter

Skarpeteigen 26E , 5416 STORD

Befaringsdato: 06.03.2026

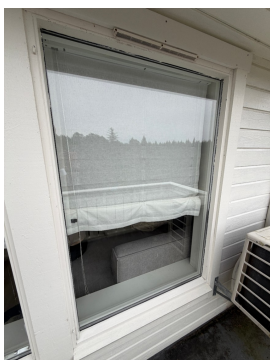
### TG 1 Vinduer

Bygningen har malte trevinduer med 2-lags glass.  
Denne bygningsdelen vedlikeholdes i regi av sameiet.

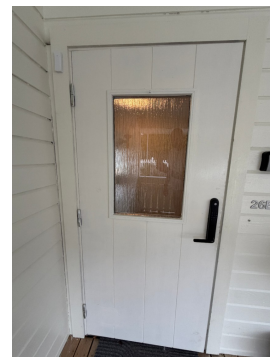
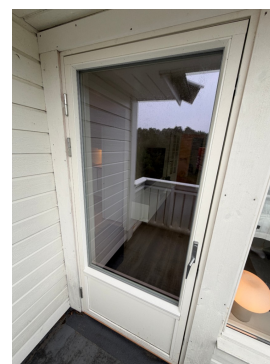
### TG 1 Dører

Bygningen har teak hovedytterdør som er malt og malt balkongdør fra 2020 i tre..  
Denne bygningsdelen vedlikeholdes av sameiet.

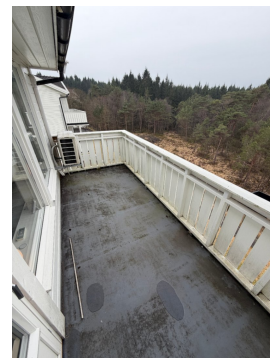
### TG 2 Balkonger, terrasser og rom under balkonger

Altan med tilkomst fra stue, oppmålt til 7.3m2  
Membran/teking ligger uten beskyttelse. Bør brukes med forsiktighet, da stol bein eller lignende kan skade membran.  
Det bør legges terrassebord / konstruksjon over.

Synlig sarnafil teking.

Det bør legges terrassebord med lufting under eller noe form for beskyttelse for å unngå skader i membran.

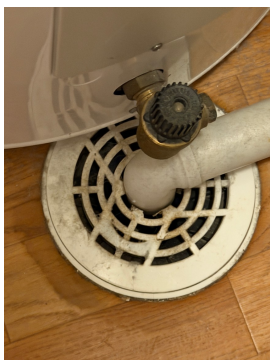
## TG 3 Bod / Vaskerom

Rom oppfyller ikke krav til våtrom. Det er manglende fall på gulv og skade på tettesjikt (gulvbelegg). Tettesjikt og sluk har passert over halvparten av forventet levetid. Rom er godkjent som bod på tegning.

Det er ikke brukt våtromsbelegg, belegg er lagt flatt uten oppkant langs vegg.

Dersom bod skal benyttes som våtrom bør det etableres fall mot sluk og utskiftning av belegg. Det er naturlig å bytte sluk samtidig med eventuelt ny oppbygning av gulv.

Kostnadsestimat: 20 000 - 100 000

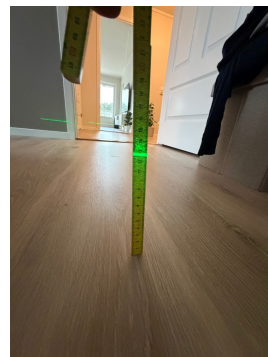
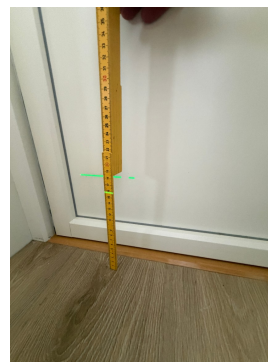
## TG 3 Etasjeskille/gulv mot grunn

- Målt høydeforskjell på over 30 mm gjennom hele rommet. Tilstandsgrad 3 gis med bakgrunn i standardens krav til godkjente måleavvik.

- For å få tilstandsgrad 0 eller 1 må høydeforskjeller rettes opp. Det vil imidlertid sjelden være økonomisk rasjonelt som et enkeltstående tiltak i en bolig som dette. Dersom boligen en gang skal renoveres, kan man vurdere slike tiltak.

Kostnadsestimat: 20 000 - 100 000

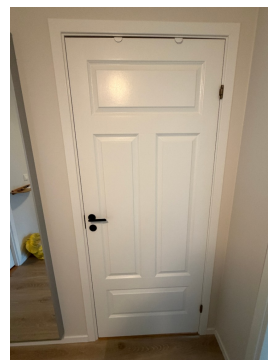
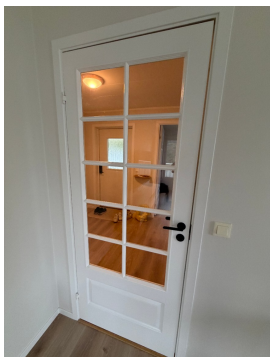
## TG 2 Innvendige dører

- Det er påvist avvik som tilsier at det bør foretas tiltak på enkelte dører.

- Enkelte dører må justeres.
- Det bør foretas tiltak på enkelte dører.

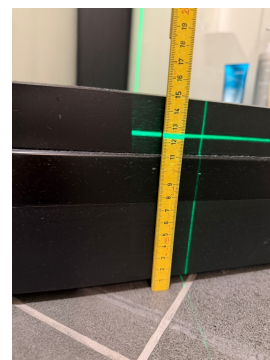
#### TG 3 Overflater Gulv

Gulvet er flislagt. Rommet har elektriske varmekabler. Fall opå gulvet er kontrollert med laser, gulvet er flatt.

- Det er mulighet for at det kan forekomme vannlekkasje på våtrommet hvor vann ikke vil gå til sluk.
- Det er påvist at høydeforskjell fra topp slukrist til gulv/synlig topp membran ved dørterskel er mindre enn 25 mm.

Fall til sluk må utbedres ved renovering av bad.

Anbefaler videre bruk av tett dusjkabinett, for å unngå vannsøl som blir liggende på gulv.

Kostnadsestimat: 20 000 - 100 000

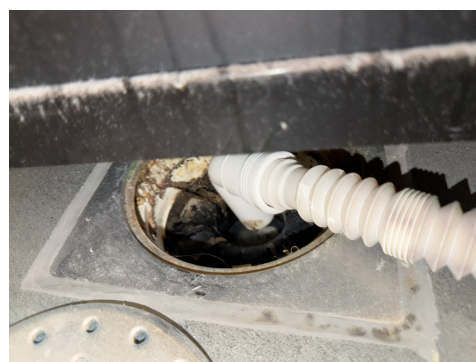
#### TG 2 Sluk, membran og tettesjikt

Det er plastsluk og smøremembran med ukjent utførelse.

Ukjent utførelse på membran, det foreligger ingen dokumentasjon.

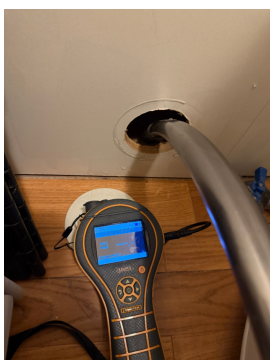
Hulltaking er foretatt uten å påvise unormale forhold. Hulltaking er foretatt fra bod. Fuktmåling i konstruksjonen ble målt til under 6%

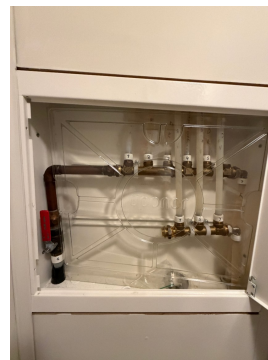
Innvendige vannledninger er av plast (rør i rør). Det er besiktiget i rørskap.

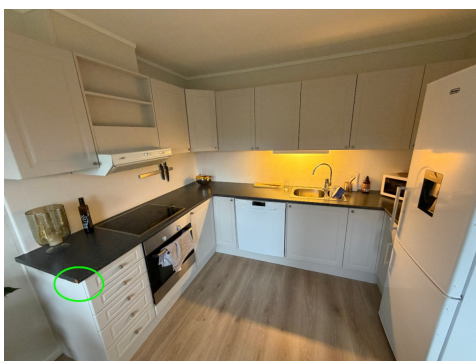
Kjøkkenet har innredning med profilerte fronter. Benkeplaten er av laminat. Fliser på vegg mellom benkeplate og overskap. Det er kjølfryseskap, oppvaskmaskin, platetopp og stekeovn. Mindre avvik på ende av benkeplate.

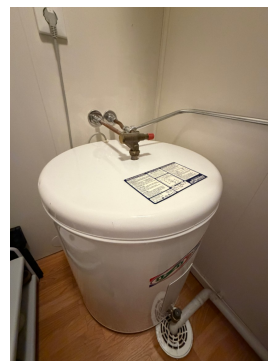
- Det er påvist at varmtvannstank er over 20 år

- Det er ikke behov for utbedringstiltak siden tanken fungerer i dag, men ut ifra alder kan skader plutselig oppstå på eldre tanker.

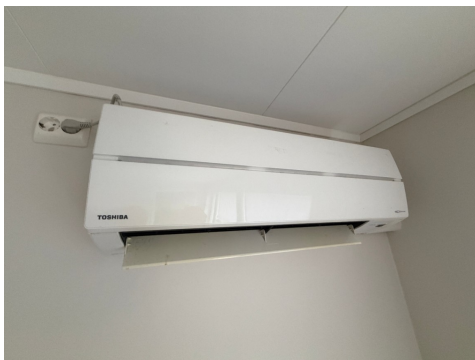
Varmepumpe i stue, ukjent alder.

Forventet levetid på varmepumpe er ca 15 år.

Service eller utskiftning må påberegnes.
