# Tilstandsrapport

📍 Øvre Idrettsvei 9 , 8626 MO I RANA

# Gnr. 20, Bnr. 18, Fnr. 663

Befaringsdato: 27.09.2022

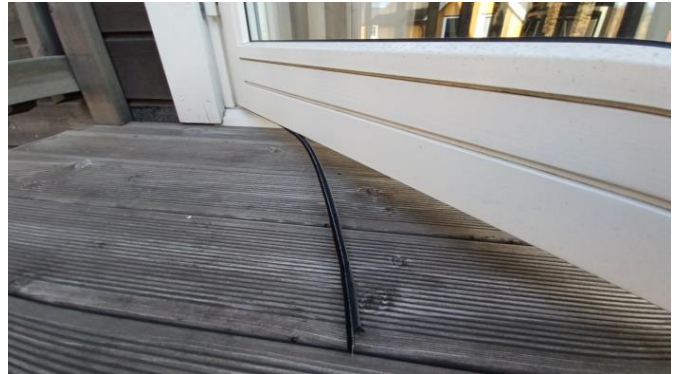
Skade på tettepakning på terrassedøren.

Hovedinngangsdør: To skruehull øverst på dørbladet. Manglende skrue i låsehuset.

Terrassedør: Skade på tettepakning under dørbladet. Døren er noe utvendig værslikt ved lås.

Montere manglende skrue på hovedinngangsdøren og montere tilfredsstillende tettepakning på terrassedøren.

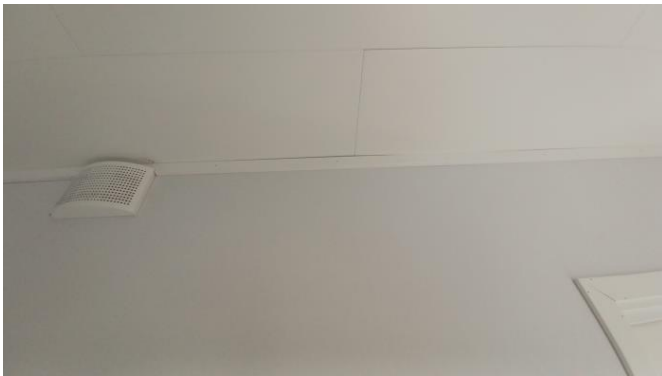
Stedvis skyggekanter ved overgang lit og vegg/himling.

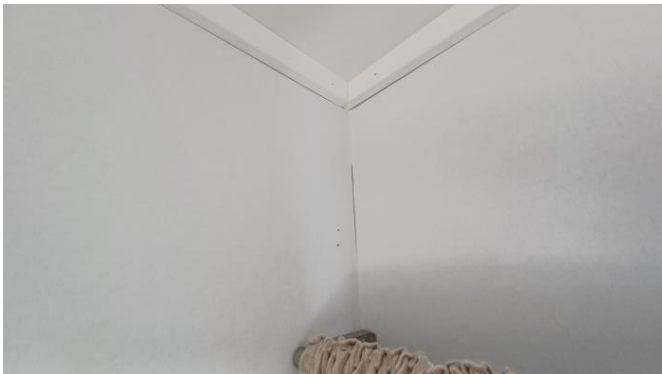
Stedvis sprekker i hjørner i vegger.

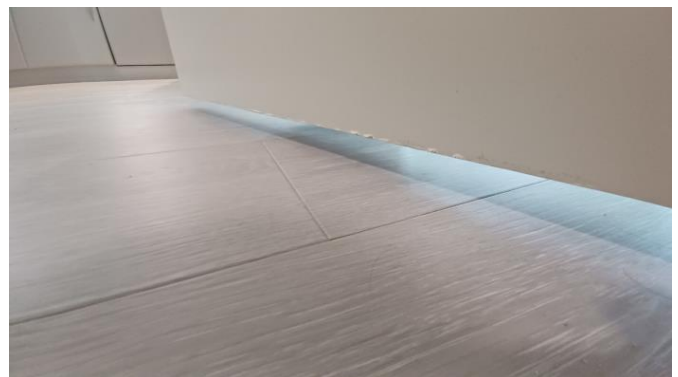
Sår nederst på baderomsgdøren.

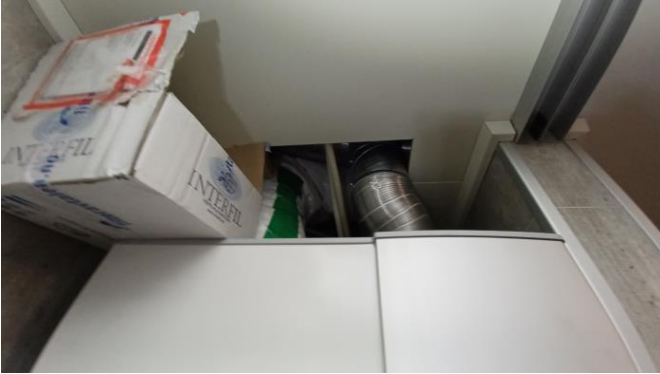
Ikke tettet/lukket ved rørgjennomføring i himling.

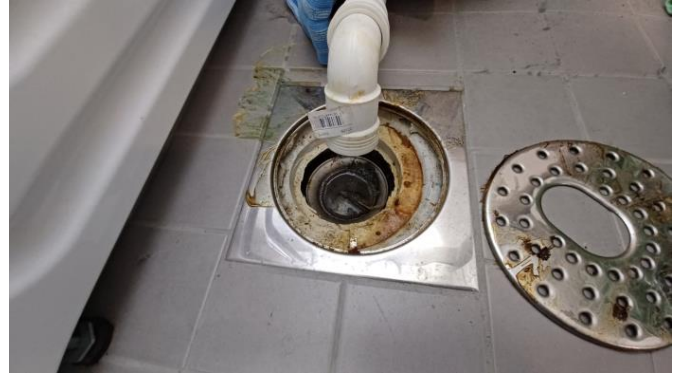
Kontroll av sluk.

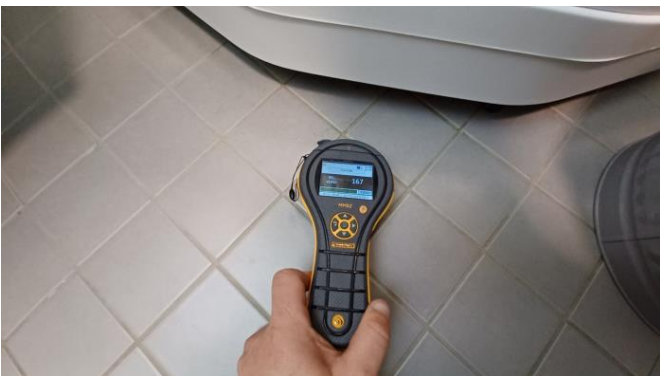
Fuktmåling i gulvet, ingen unormale fuktverdier ble registrert.

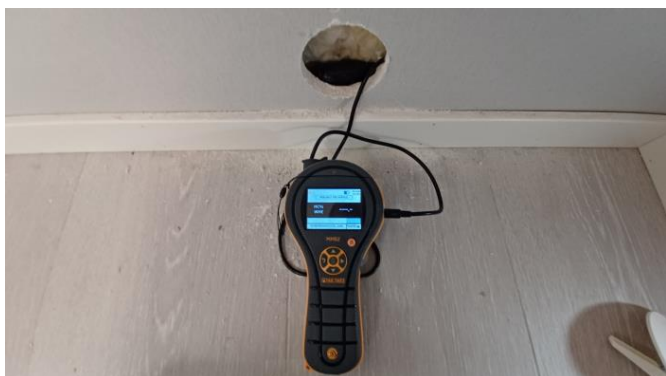
Hulltaking er foretatt uten å påvise unormale forhold. Hulltaking ble utført fra tilstøtende soverom.

Hulltaking utført fra tilstøtende rom.

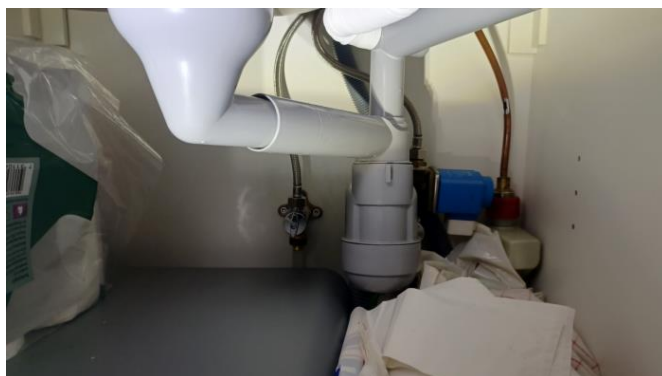
Kontroll av røropplegg under oppvaskkummen.

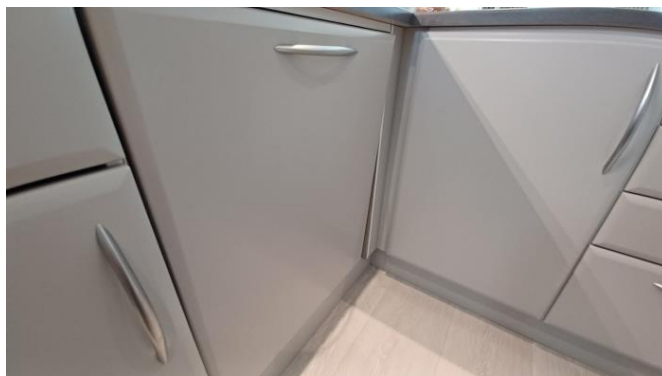
Oppvaskmaskinen er ikke plassert rett i forhold til skrog.

Håndtak på stekeovnen er ikke tilfredsstillende festet. Oppvaskmaskinen er skjevt montert/plassert i forhold til skrog.

Feste håndtaket på stekeovnen tilfredsstillende og plassere oppvaskmaskinen rett i forhold til skrog.

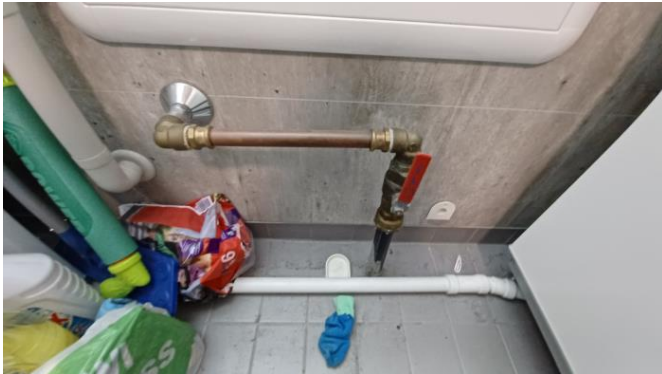
Kontroll av innvendig hovedstoppekran.

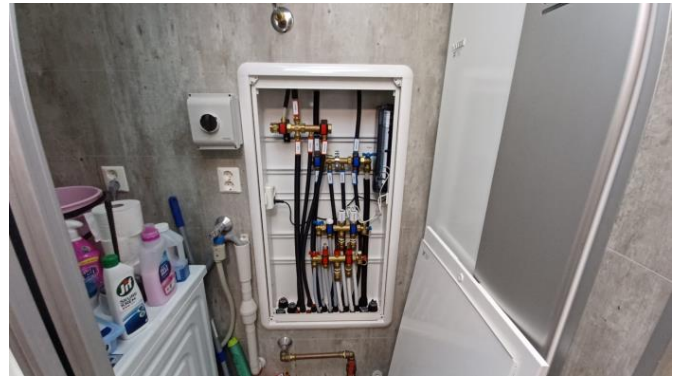
Fordelerstokker for vann og vannbåren varme er montert i samme skap.

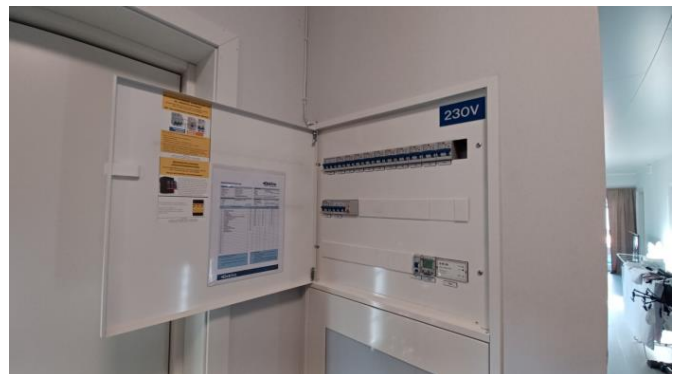
Kontroll av el-skapet.
