# Tilstandsrapport

📍 Brannklokkeveien 8 B, 8622 MO I RANA

# gnr. 20, bnr. 65, snr. 2, fnr. 979

Befaringsdato: 06.02.2023

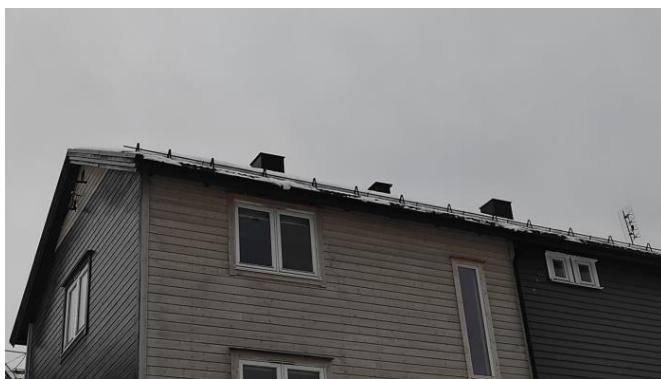
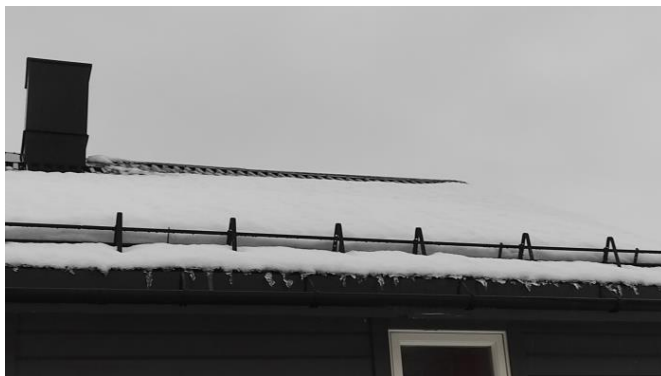
Taket er tekket med stålplater fra ca. 1990 i følge tidligere salgsopplysninger.  
Besiktet fra bakkenivå. Ukjent type undertak.

- Taktekking er snødekt, alder eller materiale er ukjent og derfor ikke nærmere vurdert.
- Mer enn halvparten av forventet brukstid er oppbrukt på undertak.
- Mer enn halvparten av forventet brukstid er oppbrukt på taktekkingen.

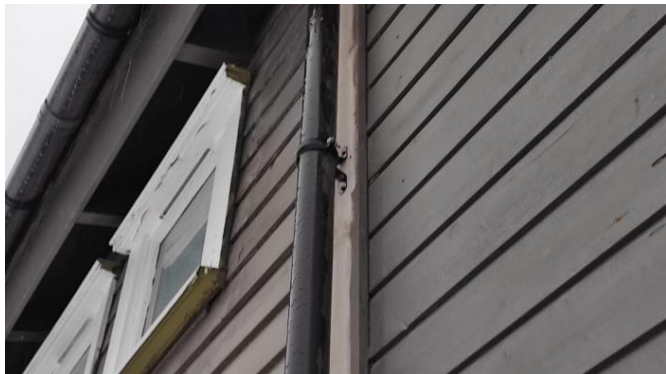
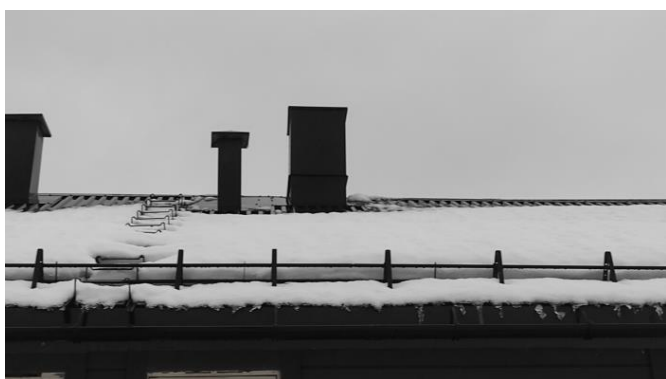
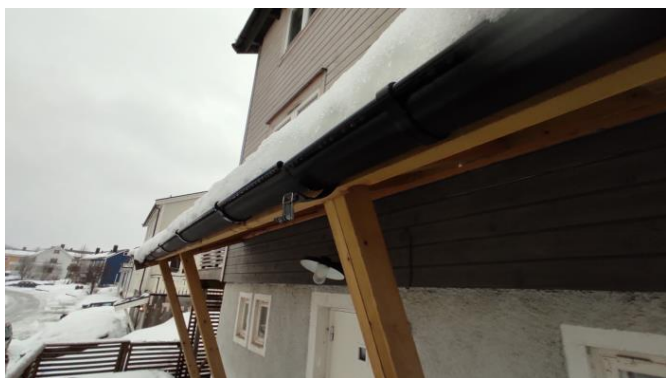
- Mer enn halvparten av forventet brukstid er oppbrukt på renner/nedløp/beslag.
- Takrenner/nedløp har store lekkasjer.

Nedløpet på baksiden har lekkasjer.

Lekkasjer må tettes.

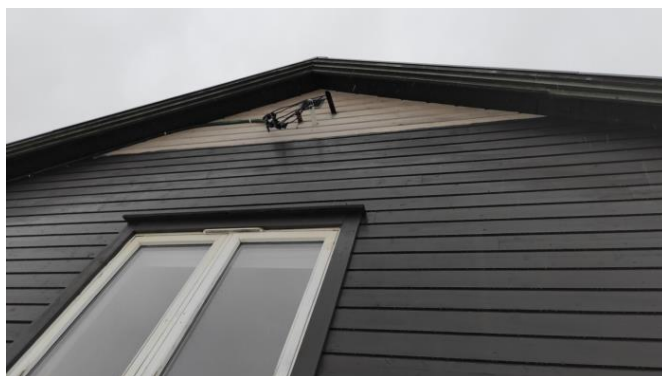
- Det er avvik:

Vindskiene er råteskadet i endene.

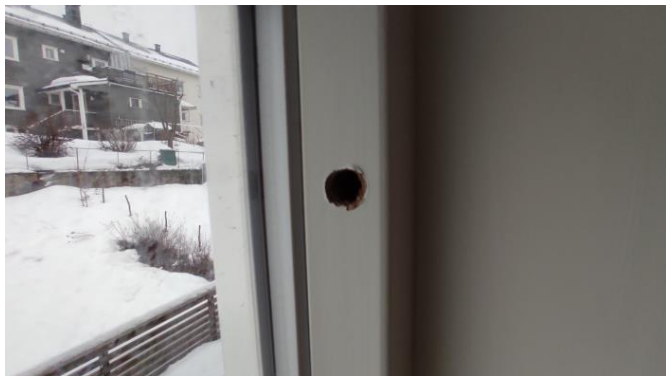
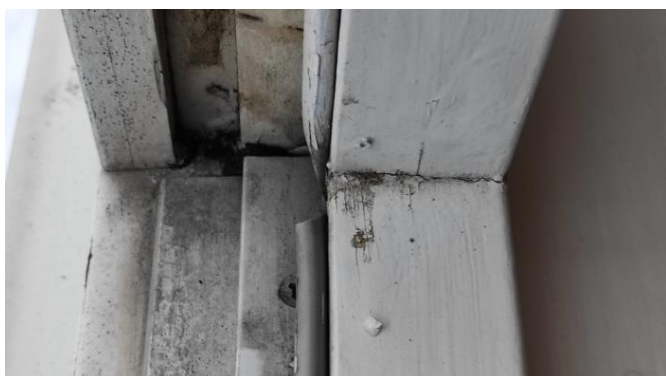
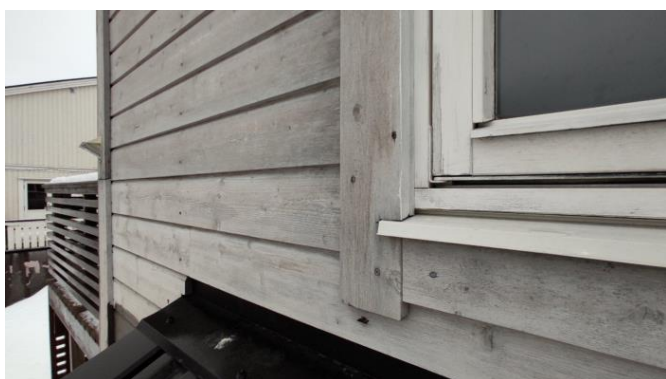
- Det er påvist avvik rundt innsettsdetaljer.
- Karmene i vinduer er slitte og det er sprekker i trevirket.

Nedre glassfelt på vinduet i 2. etasjen er ikke av sikkerhetsglass.  
Vinduet på fasade vest sprekk i pakninger og ikke tilstrekkelig klem  
Vinduet på sov sør 2. etasje tar i karm.  
Hakk/sår i vindusforingene til kjøkkenvinduet.  
Malingen slipper på de toppmonterte vannbordene.

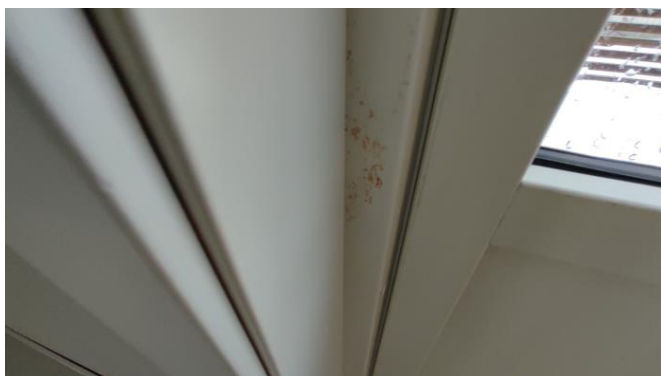
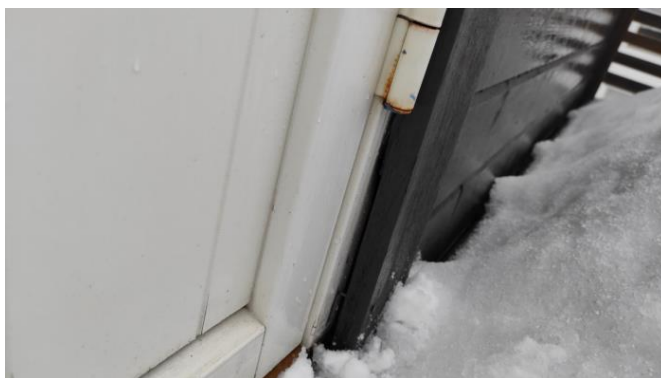
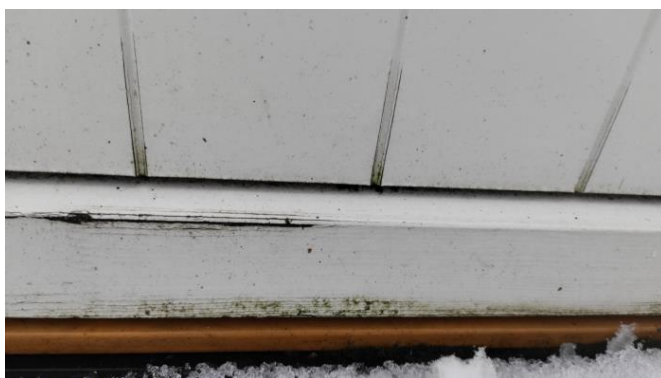
- Karmene i dører er værslitte utvendig og det er sprekker i trevirket.
- Dekkbordet til terrassedøren er løst.  
Terrassedøren er værslitt i nedre kant.  
Limrester på dørkarmen.

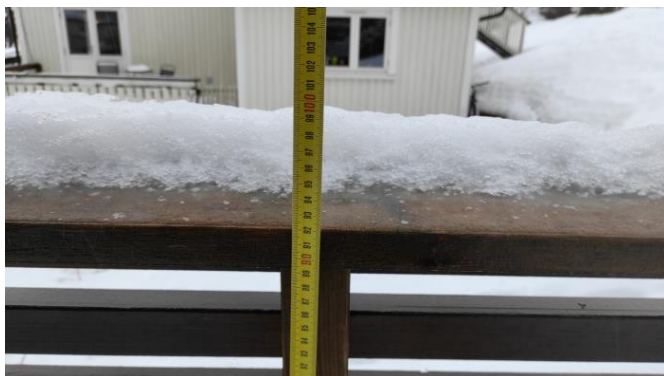
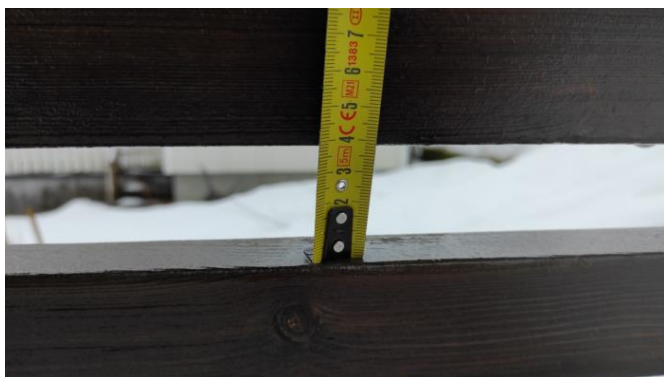
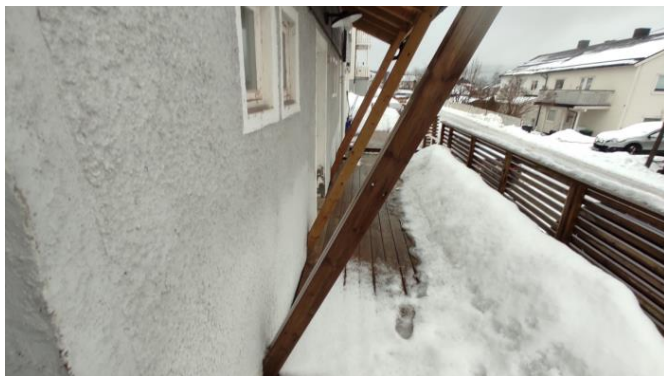
Konstruksjonen er gjenbygget med spiler, ingen adkomst for å kontrollere bærekonstruksjonen og fundamenteringen. Ytterligere undersøkelser bør utføres.

- Rekkverket er for lavt i forhold til dagens krav til rekkverkshøyder.
- Åpninger i rekkverk er ikke i henhold til krav i dagens forskrifter.
- Balkonger/terrasse er snødekt og derfor ikke nærmere vurdert.

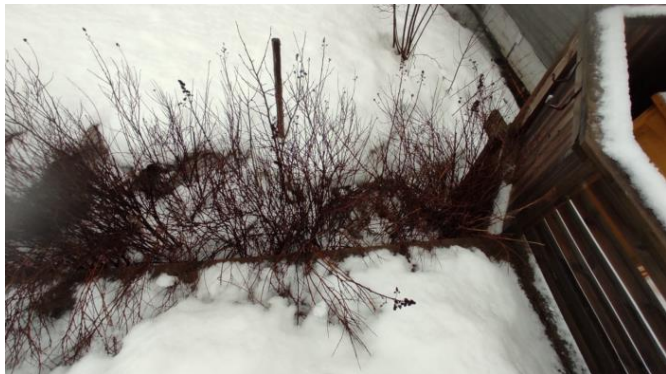
Manglende rekkverk.

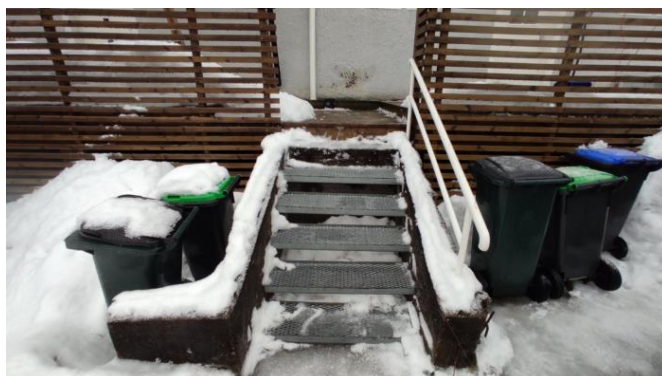
- Det er ikke montert rekkverk.
- Rekkverkshøyder er under dagens forskriftskrav til rekkverk i trapper.
- Åpninger i rekkverk er ikke i henhold til krav i dagens forskrifter.

- Rekkverk må monteres for å lukke avviket.
- Det er ikke krav om utbedring av rekkverkshøyder opp til dagens krav.
- Det er ikke krav om utbedring av åpninger i rekkverk til dagens forskriftskrav.

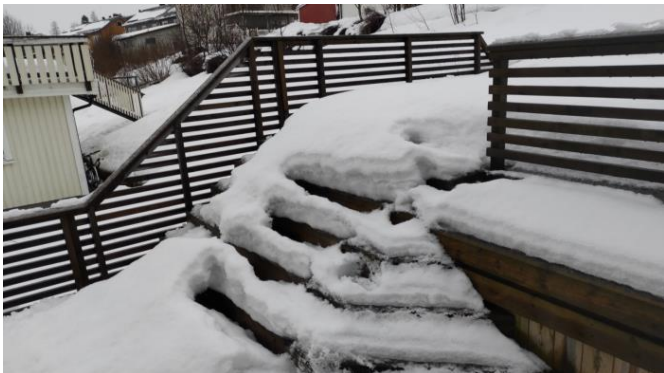
- Åpninger i rekkverk er ikke i henhold til krav i dagens forskrifter.
- Utvendige trapper er snødekt og derfor ikke nærmere vurdert.
- Det er ikke montert rekkverk.

- Åpninger i rekkverk må endres for å tilfredsstille krav på byggemeldingstidspunktet.
- Det bør foretas nærmere undersøkelser av utvendige trapper når de er snøfri.
- Rekkverk må monteres for å lukke avviket.

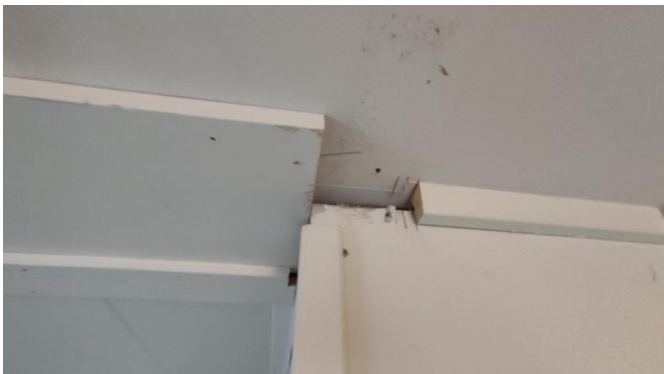
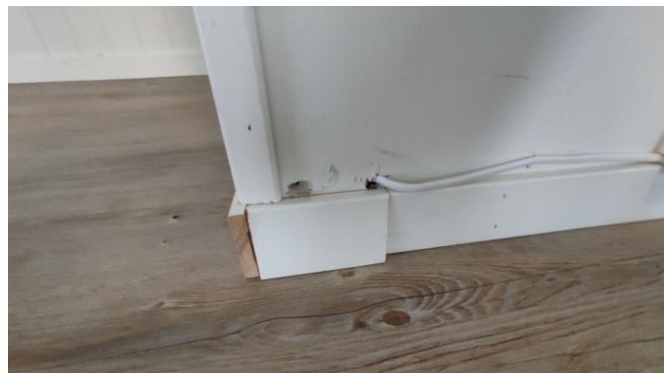
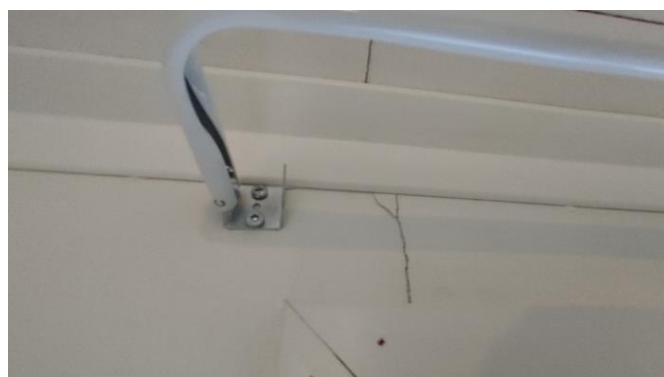
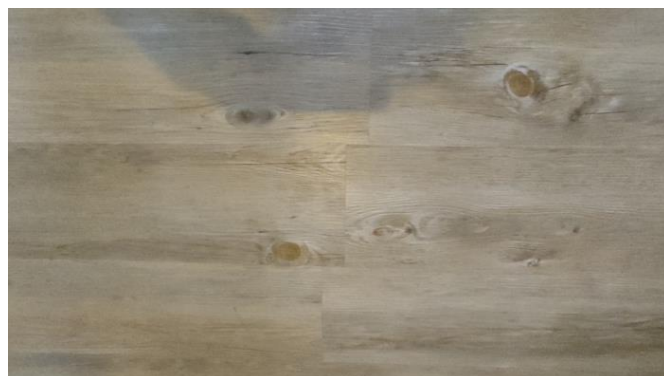
- Det er stedvis påvist synlige skader på overflater.

Sprekker i overflater.

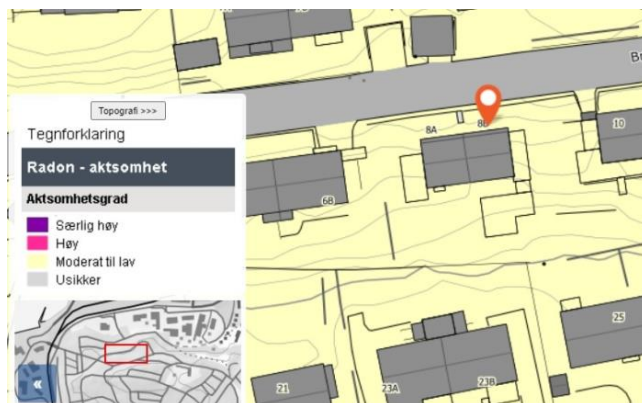
Takstingeniøren besitter ingen dokumentasjon om radonmåling. Eiendommen ligger i ett område som i følge av NGU radonkart er betegnet med aktsomhetsgrad: Moderat til lav.

- Det er ikke foretatt radonmålinger, og bygget er heller ikke utført med radonsperre.

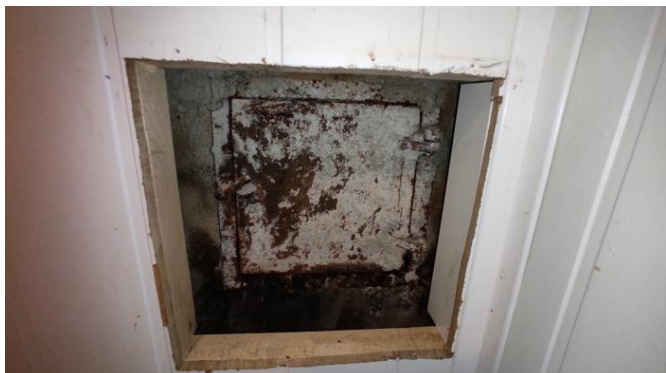
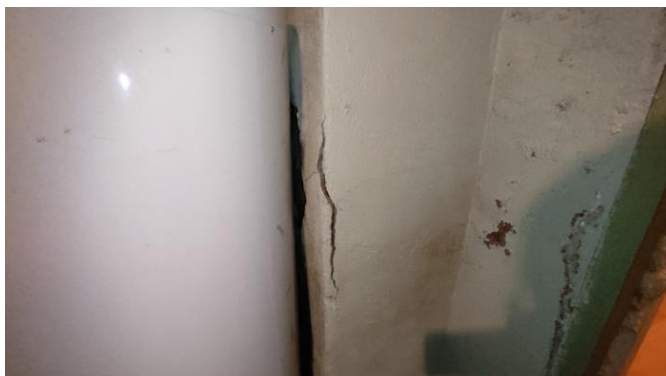
Kontroll av ildstedet.

- Avstanden mellom ildstedet og brennbart materiale er for liten.
- Pipevanger er ikke synlige.
- Mursteinpipe er tildekket/innebygget.
- Det er påvist brennbart materiale nærmere enn 300 mm fra sotluke/feieluke.

Yttersiden på skorstein må gjøres tilgjengelig for ettersyn slik at eventuelle skader kan oppdages.

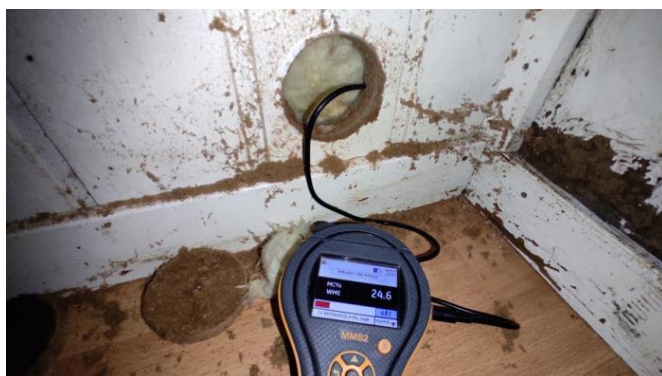
Det ble målt forhøyede fuktverdier i bunnsvillen bak trepanelet (24,5%).

- Det er i hulltaking påvist fukt-/råteskader.
- Det er gjennom målinger påvist høyt fuktnivå i trevegger i underetg./kjeller, det er derfor ikke foretatt hulltaking
- Det er gjennom hulltaking påvist høyt fuktnivå inne i trekonstruksjonen i hulltakingen, men ikke påvist fuktskader i dette området. Høy luftfuktighet kan over tid føre til muggvekst eller sverting av materialer. Samtidig kan materialer og konstruksjoner bli ødelagte.

Det ble utført fuktsøk på betonggulv og betongvegger på vaskerommet og under trappen, og forhøyede fuktverdier ble registrert. Synlig fuktutslag på gulv og vegger.

- Ytterligere undersøkelser må foretas for å få kartlagt tilstanden og omfanget på eventuelle skader.
- Det påviste fuktnivå gir grunn til å overvåke konstruksjonen jevnlig for å se utvikling over tid, og eventuelt foreta tiltak for å unngå fuktskader.
- Det må foretas tiltak for å utbedre årsak til fukt-/råteskadene samt utbedre råteskadene
- Det anbefales at alt treverk i kjeller fjernes og at kjelleren har mest mulig åpne murkonstruksjoner med god utlufting.

Dersom kjelleren skal benyttes som innredet rom, må dreneringen skiftes og grunnmuren fuktsikres.

Kjelleretasjen må bygges opp på nytt iht. godkjente og fuktsikre løsninger for rom under terreng.

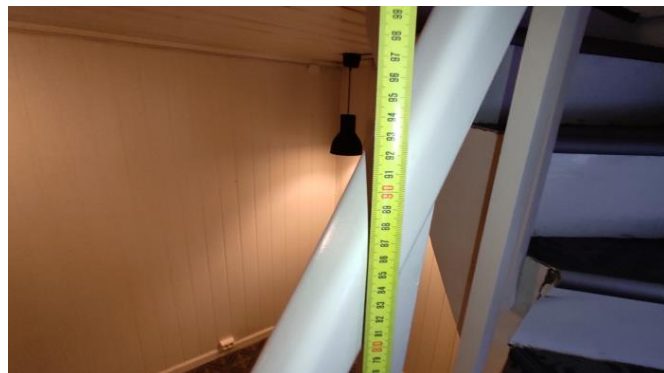
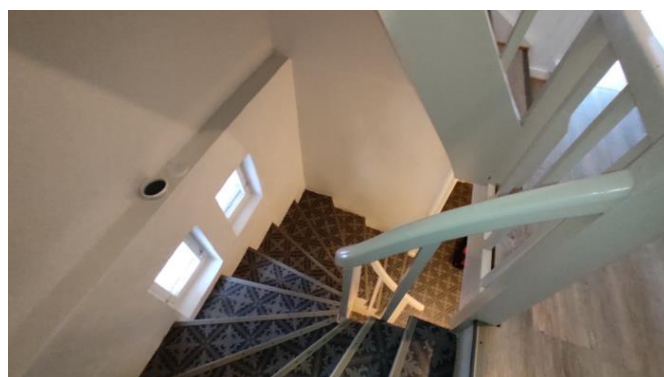
Høyde på rekkverk: Ca. 70-90 cm.

Åpninger i rekkverk: Ca. 17 cm.

- Det mangler håndløper på vegg i trappeløpet.
- Rekkverkshøyder er under dagens forskriftskrav til rekkverk i trapper.
- Åpninger i rekkverk er større enn dagens forskriftskrav til rekkverk i trapper.

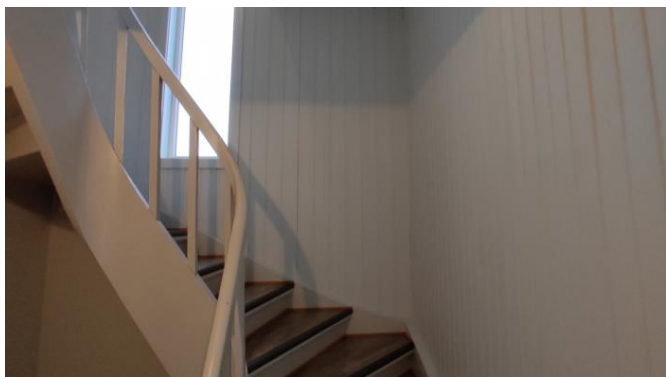
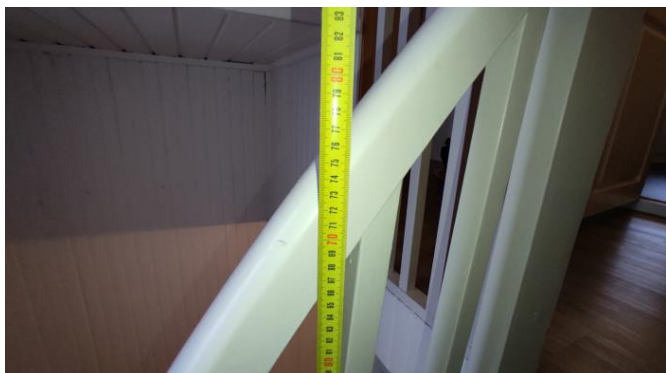
Malt tretrapp som strekker seg fra 1. etasjen til 2. etasjen.  
Inntrinn er tekket med laminat.  
Høyde på rekkverk: Ca. 75 cm.  
Åpninger i rekkverk: Ca. 12,5 cm.

- Rekkverkshøyder er under dagens forskriftskrav til rekkverk i trapper.
- Åpninger i rekkverk er større enn dagens forskriftskrav til rekkverk i trapper.
- Det mangler håndløper på vegg i trappeløpet.

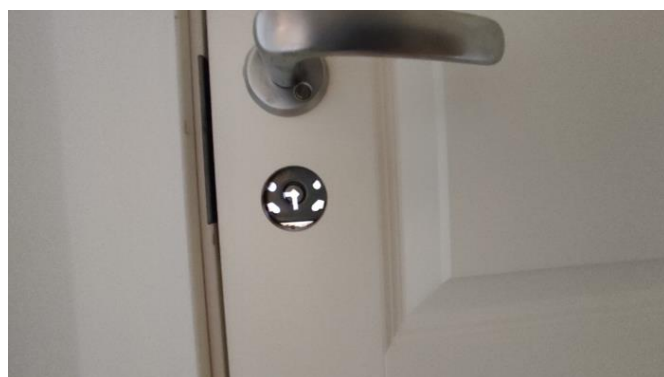
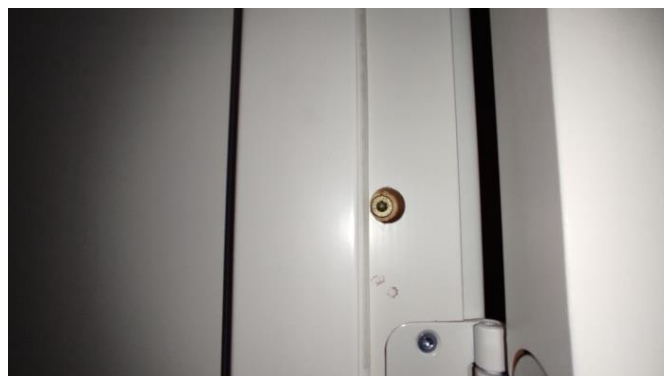
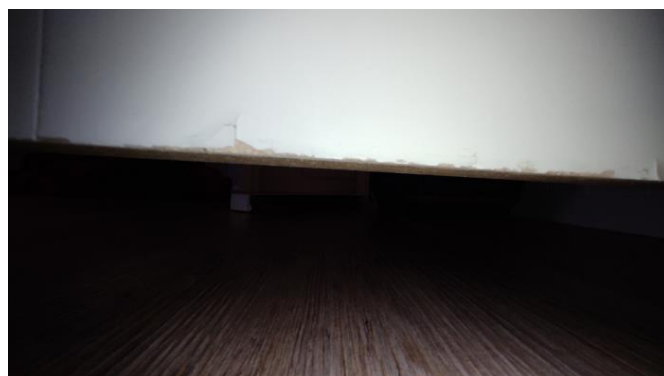
- Det er påvist avvik som tilsier det bør foretas tiltak på enkelte dører.

Mangler overdekningskappe for skruehull på flere dørkarmer.  
Mangler beslag over låsekasse.  
Fuktsvell i nedre kant av dørbladet til badet.  
Enkelte dørvidere er løse.

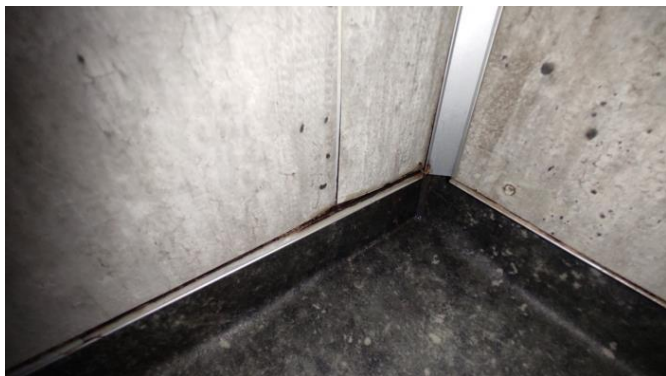
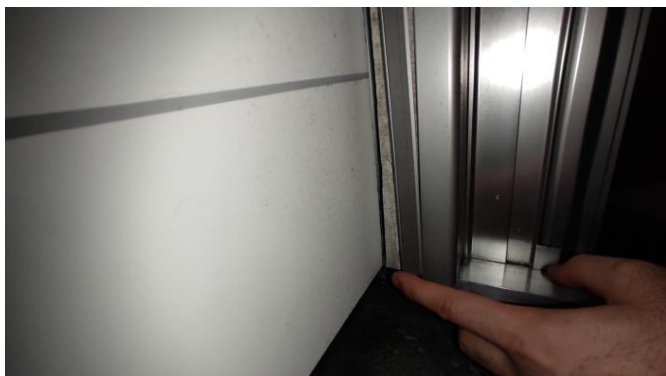
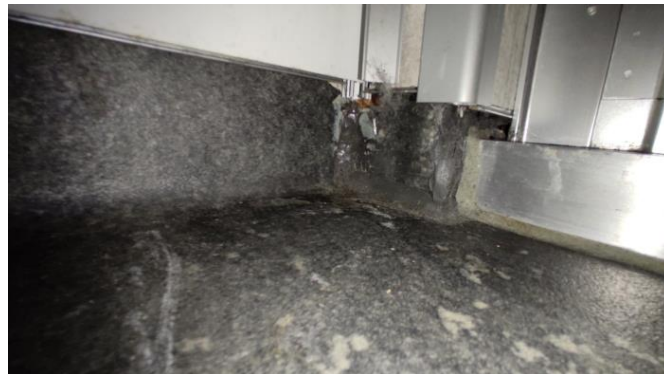
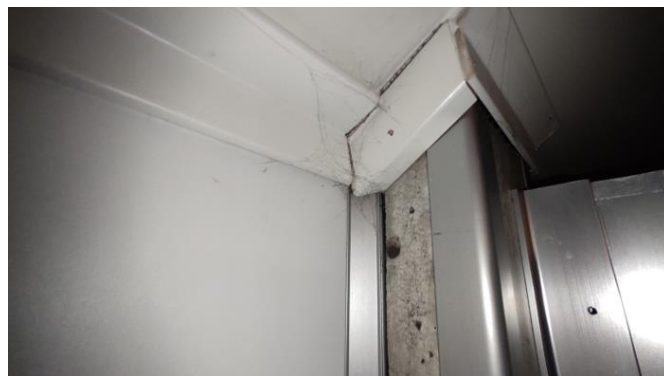
- Det er påvist tegn til fuktskader i overflater.
- Det er tegn på fuktskader nederst på våtromsplater.
- Det er vindu/dør med ikke fuktbestandige materialer i våtsonen (dusjsonen), løsningen eller byggematerialet er uegnet

Baderomsplatene i dusjsonen er fuktskadet i nedre kant.  
Enkelte hjørneprofiler er løse.  
sår i baderomsplate.  
En del skruehull på baderomsplatene.  
Enkelte taklister er ikke tilstrekkelig festet.

- Det må foretas utbedring av skadede plater.
- Uegnede materialer må fuktbeskyttes/utskiftes.
- Overflater må utbedres eller skiftes.

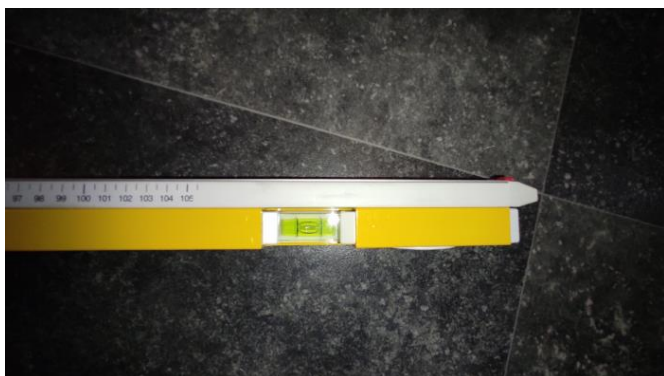
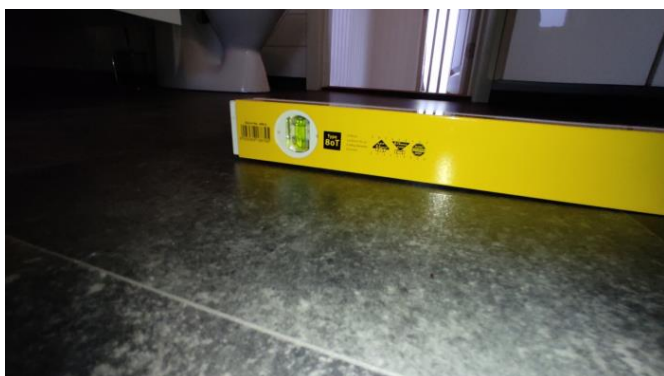
- Det er påvist avvik i fallforhold til sluk i forhold til krav i forskrift på byggetidspunktet.
- Det er mulighet for at det kan forekomme vannlekkasje på våtrommet hvor vann ikke vil gå til sluk.

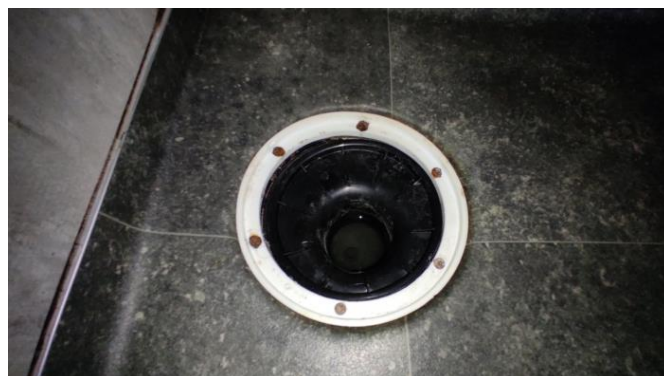
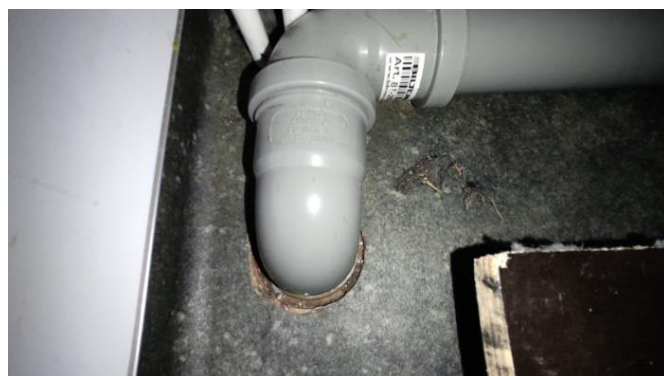
- Det er påvist mangelfull/feil utførelse rundt rørgjennomføringer e.l. som gir fare for fukt i konstruksjonen i våtsone.
- Det er påvist tegn på utettheter på våtrommet.

Våtromsplater i dusjnisen er fuktskadet.

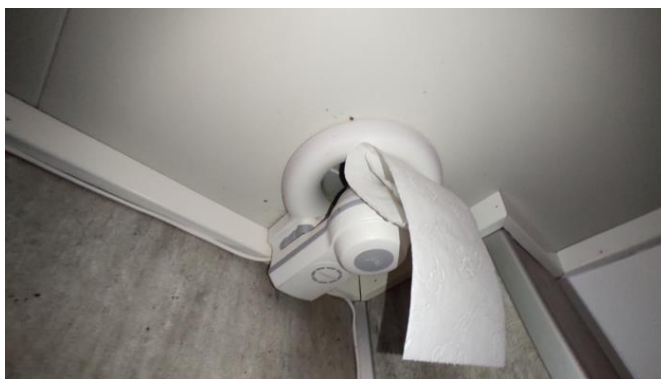
Avtrekk med elektrisk styrt vifte som går over himling, det er uvisst om den blir ført videre ut grunnet manglende forsvarlig adkomst til kaldloftet.

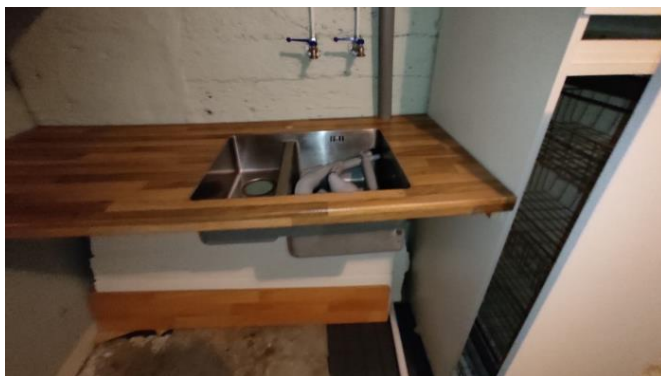
Våtrommet er av eldre dato, og har flere utettheter/avvik. Full tilstandskontroll av våtrommet anses derfor ikke som nødvendig. Renovering av våtrommet må påregnes, for å tåle normal bruk iht. dagens krav.

- Våtrommet må oppgraderes for å tåle normal bruk etter dagens krav. Utslagsvasken er ikke tilkoblet avløpsanlegget.

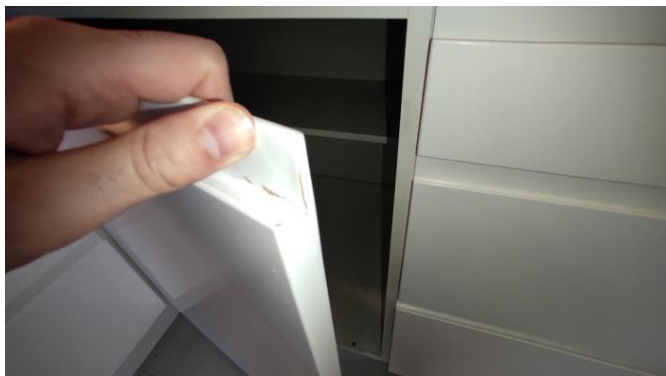
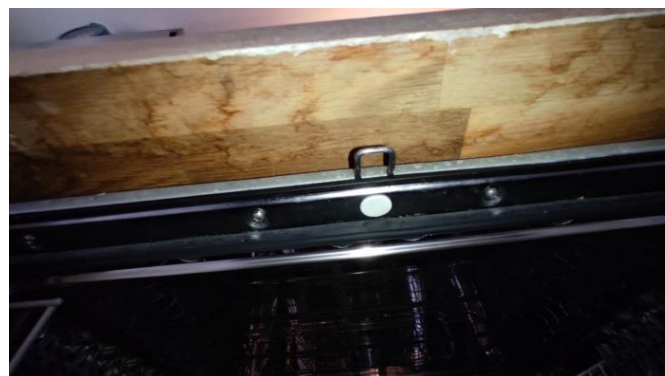
- Det er påvist skader på overflater/kjøkkeninnredning utover normal slitasjegrad.
- Det er ikke montert komfyrvakt i kjøkkenet som er krav på dette kjøkkenet ut ifra alder.
- Det er ikke påvist tegn på at det er montert lekkasjedeteksjon ved oppvaskmaskin/oppvaskkum, dette er et krav på kjøkkenet ut ifra alder.

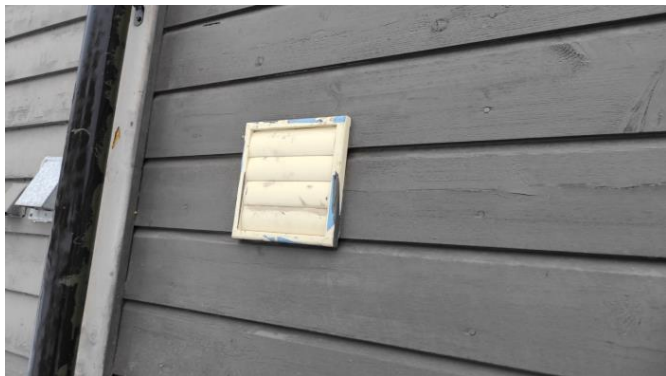
- Det er avvik:
- Utvendig stormkappe mangler.

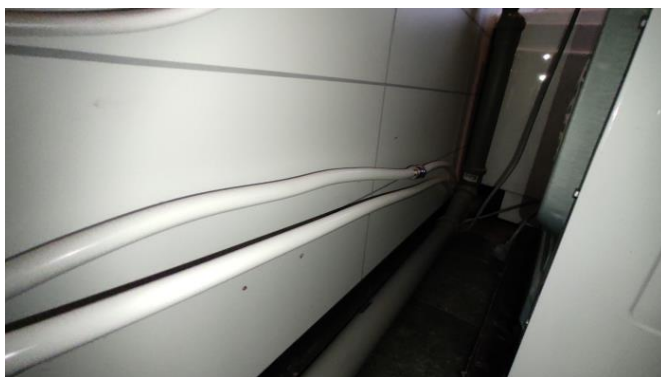
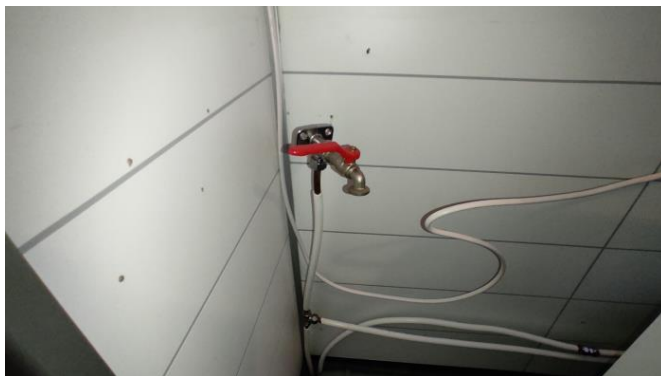
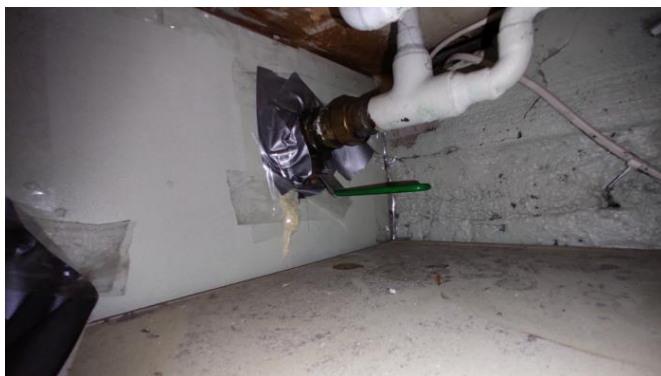
- Mer enn halvparten av forventet brukstid er oppbrukt på innvendige vannledninger.
  - Det er påvist ufagmessig utførelse av vannledninger.
- Mer enn halvparten av forventet brukstid er oppbrukt på deler av de innvendige vannledningene.  
Vannledninger på badet i 2. etasjen henger løst.

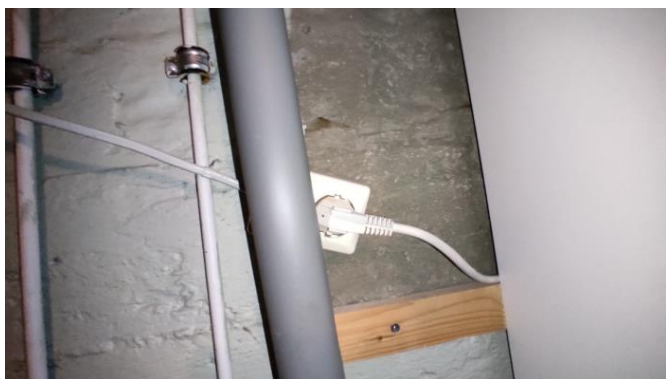
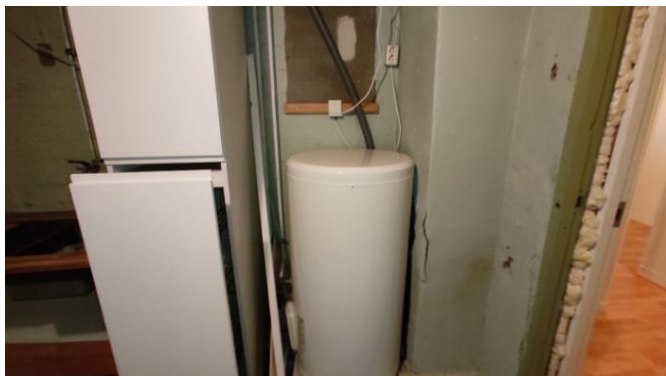
Varmtvannstank på ca. 200 liter av merket Ctc fra 1997 plassert i på vaskerommet i sokkeletasjen.

- Det er ikke påvist tilfredsstillende el-tilkobling av varmtvannstank iht. gjeldende forskrift.
- Det er påvist at varmtvannstank er over 20 år

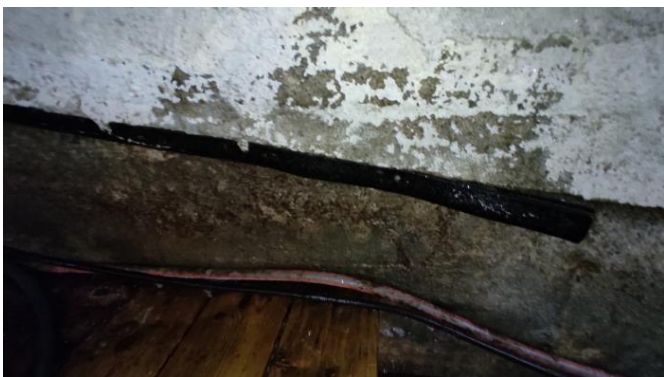
Det ble montert grunnmursplast og drensledning på sør og østsiden midt på 90-tallet i følge tidligere salgsplysninger. Det foreligger ingen dokumentasjon på utførte arbeider. Takvannet blir ledet ned i grunnen, ukjent hvor det blir ført videre. Det bemerkes at grunnmursplasten på sørsiden ikke er kontrollert grunnet manglende adkomst.

- Det er ut ifra observasjoner konstatert at drenering/tettesjikt har funksjonssvikt/svært begrenset effekt.

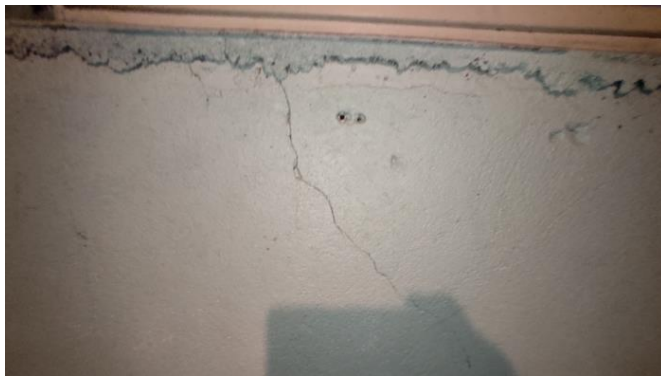
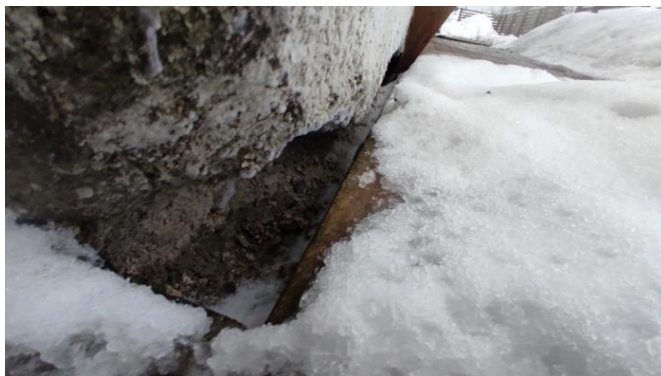
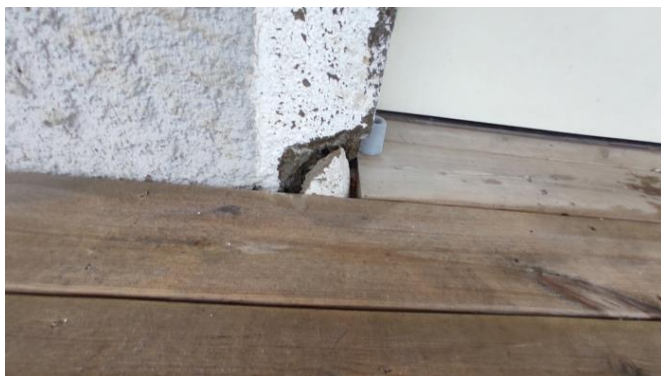
Deler av yttervegger i sokkeletasjen er kledd innvendig, eventuelle sprekk/riss i grunnmuren bak innforede vegger og under bakkenivå fra utsiden er ikke mulig å besikte.

- Grunnmuren har sprekkdannelser.

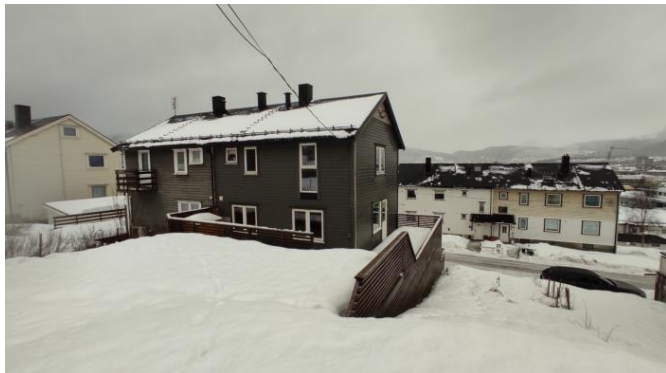
- Terreng faller inn mot bygning.
- Tomten er snødekt og derfor ikke nærmere vurdert.
