# Tilstandsrapport

Tomannsbolig

Blåtoppveien 72 , 1481 HAGAN

Befaringsdato: 10.03.2026

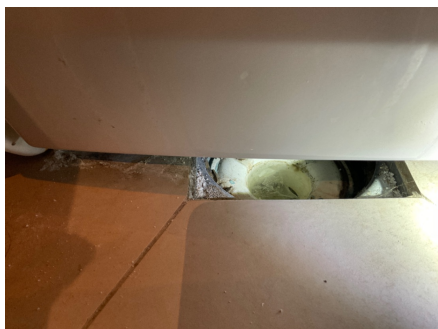
- Tilgang til sluk må bedres både for inspeksjon og rengjøring.

Det bør gjøres enklere tilgang for normal og periodisk kontroll og rens av sluket. Konsekvensen av å ikke få rens et sluk er oppstuvninger fordi vannet ikke ledes vekk. Dette kan føre til lekkasjer med å følgende skader.

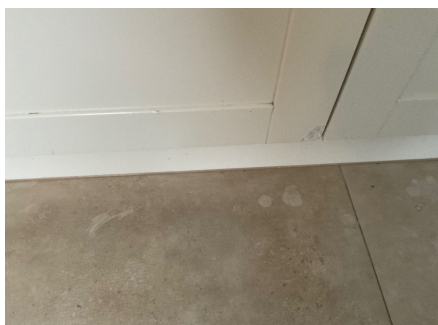
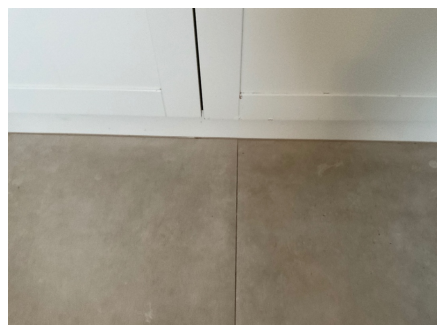
- Det er påvist skader på overflater/kjøkkeninnredning utover normal slitasjegrad.

Noe småskader på fronter, samt skade på koketoppen.

For å lukke avviket, må overflatene på kjøkkenet skiftes/vedlikeholdes. Observerte skader/slitasje har lav konsekvensgrad og nødvendigheten av utbedringer vurderes av ny eier.

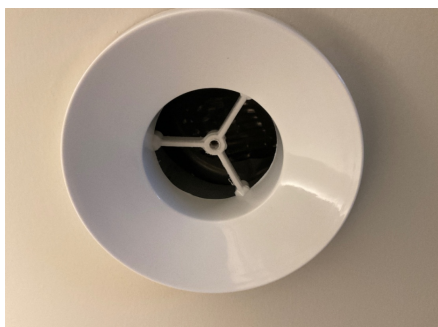
- Det er ikke påvist tilfredsstillende løsning for å synliggjøre lekkasje fra innebygget systerne.
- Det er påvist andre avvik:

Innebygde toaletter skal har overløpsmuligheter, slik at eventuell lekkasje fra innebygde sisterner raskt skal kunne avdekkes. Det er ingen synlig spalte for overløp sikret med waterguard eller lignende løsninger synlig.

Det er ikke dokumentert at rommet har vanntett gulv og det er ikke installert lekkasjesikring med automatisk stenging. Dette medfører økt risiko for fuktskader ved eventuell lekkasje fra innebygde vanninstallasjoner. Det anbefales å etablere lekkasjesikring i form av automatisk stengeventil.

Ventilasjonskanal og synlig ventil bør kobles sammen. Ventilasjon på toalettrom er viktig for å fjerne fukt, lukt og forurensset luft. Uten tilstrekkelig ventilasjon kan fukt bli værende i rommet, noe som over tid kan føre til dårlig inneklima.
