# Tilstandsrapport

Enebolig

Bureiservegen 10, 2407 ELVERUM

Befaringsdato: 20.06.2025

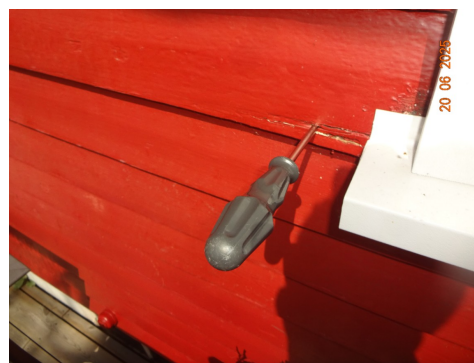
- Det er ingen eller liten lufting i nedre kant av kledning mot grunnmur.  
Svertesopp på utvendig panel. Behov for vedlikehold.  
Solslitt panel.  
Det er påvist råteskadet panel ved terrasse.

- Det bør foretas tiltak for å bedre lufting av kledningen.

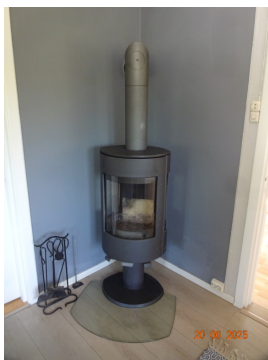
- Tidspunkt for piperehabilitering nærmer seg.

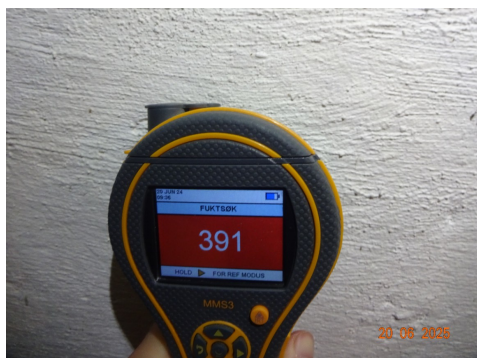
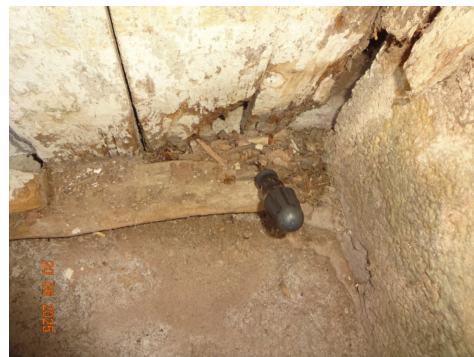
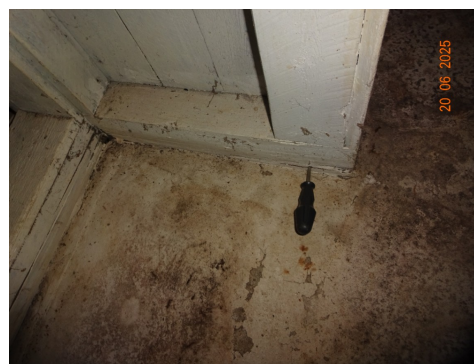
## ! TG 3 Rom Under Terreng

- Det er påvist indikasjoner på noe fuktgjennomtrenging i kjellergulv.
- Det er påvist indikasjoner på noe fuktgjennomtrenging inn i kjellermur.
- Det er påvist synlige fukt/råteskader i treverk i underetg./kjeller, hulltaking er derfor ikke nødvendig

Steder med saltutslag på kjelleryttervegger, etter fuktgjennomgang i veggene.

Det er påvist råteskader i treverk i kontakt med støpt gulv.

- Det anbefales at alt treverk i kjeller fjernes og at kjelleren har mest mulig åpne murkonstruksjoner med god utlufting.

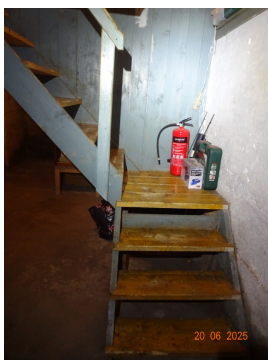
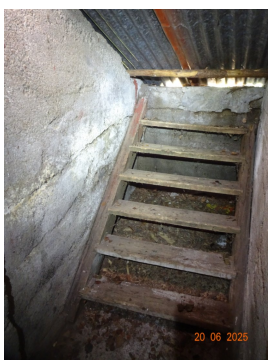
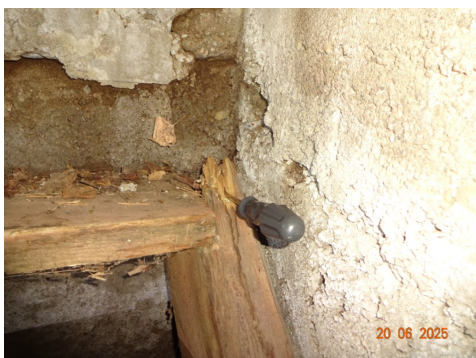
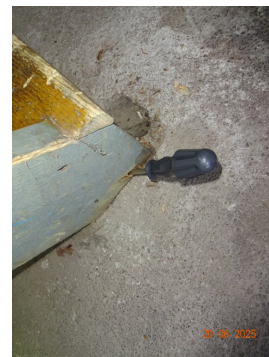
Det er påvist råteskade i treverk i kontakt med støpt gulv i kjeller.

Det er påvist råteskade i tretrapp i trappehals.

- Rekkverk må monteres for å lukke avviket.
- Håndløper bør monteres, men det var ikke krav på byggetidspunktet.
- Det er ikke krav om utbedring av åpninger opp til dagens krav.
- Det er ikke krav om utbedring av rekkverkshøyder opp til dagens krav.

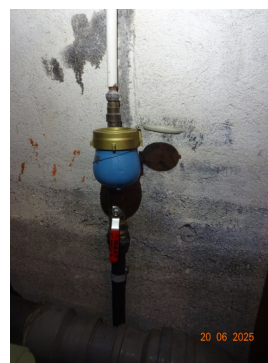
- Tidspunkt for utskiftning av vannledninger nærmer seg.
- Det er ikke behov for utbedringstiltak.
- I forbindelse med oppgradering av våtrom vil det være naturlig med utskiftning av rør.

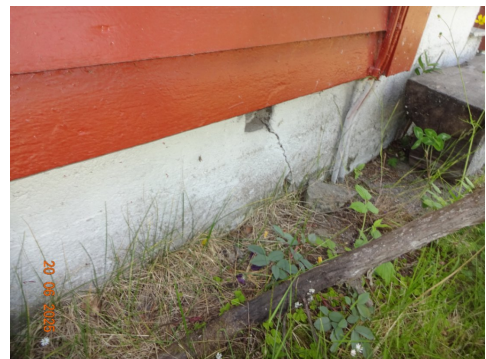
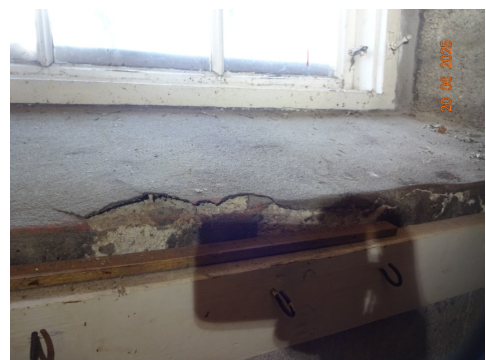
### ! TG IU Fuktsikring og drenering - 2

Det er påvist sprekk i grunnmur.

- Det må foretas tiltak for å lukke avviket.

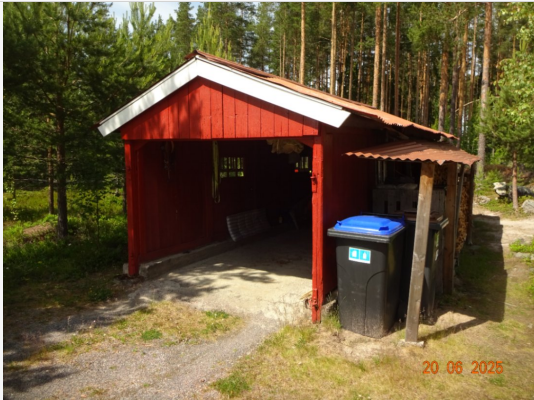
## Garasje

Eldre garasje, generelt med preg etter aldersforvitring og manglende vedlikehold. Må påregne aldersforvittringer og skader.

Sprekker i gulv.

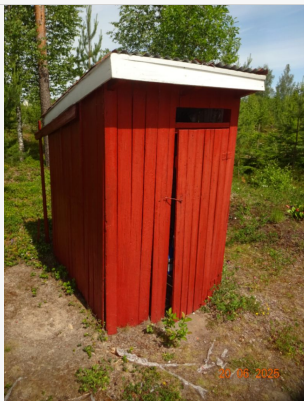
## Utedo

Det er påvist råteskader i panelender.
