# Tilstandsrapport

Fritidsbolig

Tråstølsvegen 576, 5710 SKULESTADMO

Befaringsdato: 25.09.2025

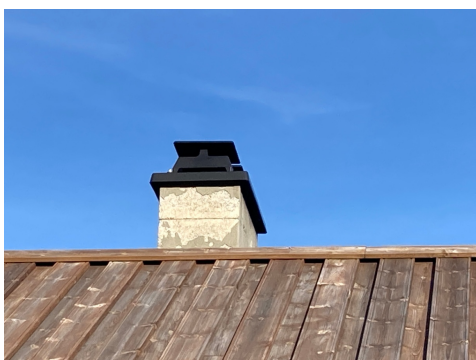
- Det er påvist sprekker og/eller riss i pipe.

Skade i puss

- Det må foretas lokal utbedring.

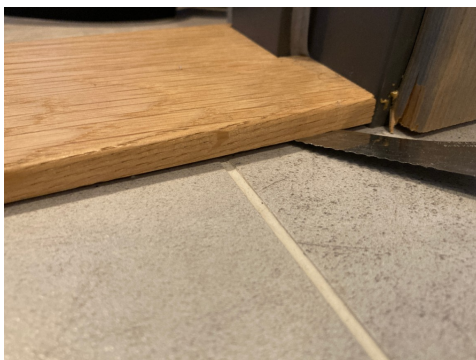
- Det er påvist at høydeforskjell fra topp slukrist til gulv/synlig topp membran ved dørterskel er mindre enn 25 mm.
- Det er påvist avvik i fallforhold til sluk i forhold til krav i forskrift på byggetidspunktet.
- Det er påvist avvik i krav til høydeforskjell/fall-løsning på våtrommet.

- Til tross for avviket i fall/høydeforskjell til sluk, vil gulvet fortsatt kunne lede vann mot sluket, men med redusert effektivitet. Dette kan potensielt øke risikoen for vannansamling i enkelte områder av badet.
- Et bad med manglende/ redusert fall til sluk blir mindre funksjonelt og sikkert for brukeren. Dette kan medføre stående vann på gulvet, vann som ikke ledes effektivt til sluket, økt risiko for at vann renner ut av rommet og redusert sklisikkerhet på gulvet.

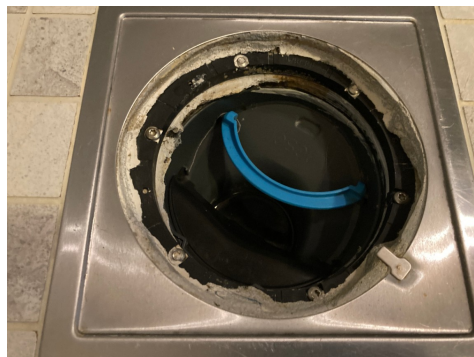
Sluk i dusj

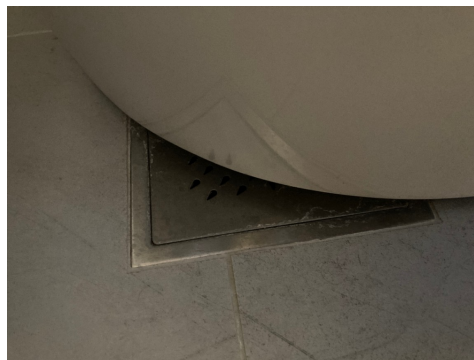
- Sluk har begrenset mulighet for inspeksjon og rengjøring.
- Det er avvik:

Sluk under badekar, begrensa tilgang

- Tiltak:
- Tilgang til sluk må bedres både for inspeksjon og rengjøring.

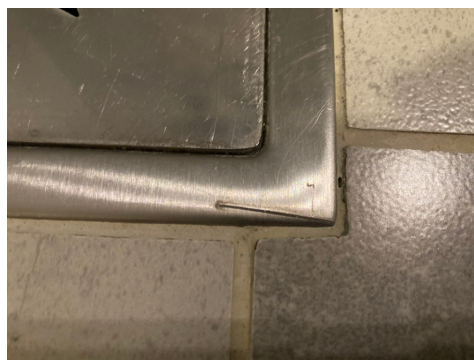
Sprekk i ramme rundt sluk

Sprekk i ramme til sluk i dusj

Lokal utbedring

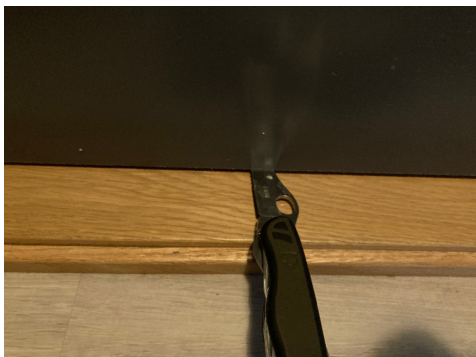
Smal luftesplate under dør

- Det må foretas tiltak for å lukke avviket.

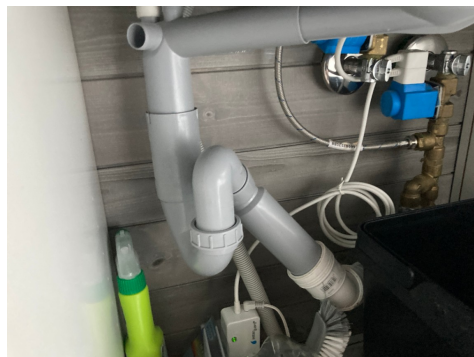
Rørøpplagg i skap under vask

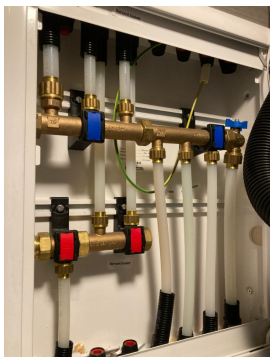
Fordelerskap for rør i rør (bod)

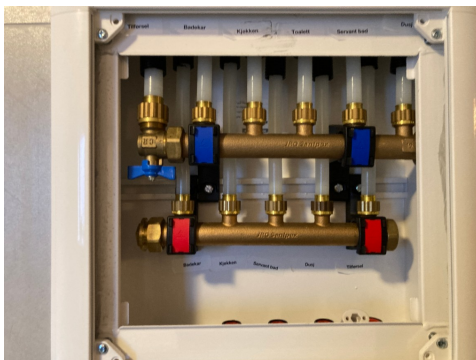
Fordelerskap for rør i rør (bad)

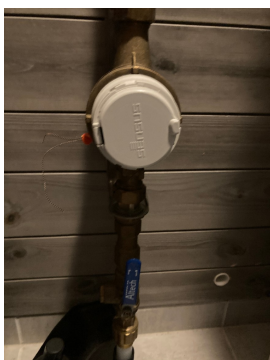
Vannmåler og stoppekrane
