# Tilstandsrapport

Enebolig

Skytterplassen 11 , 2040 KLØFTA

Oppdragsnr.: 22493-1057

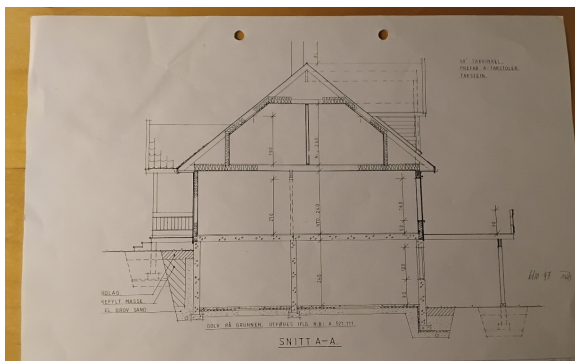
Det bør etableres tilkomst til loftet slik at undertaket kan inspiseres fra innsiden.

Manglende inspeksjon medfører usikkerhet om undertakets tilstand, noe som kan innebære risiko for skjulte skader eller feil som ikke oppdages i tide.

Bildet viser oppbygningen av loft/tak

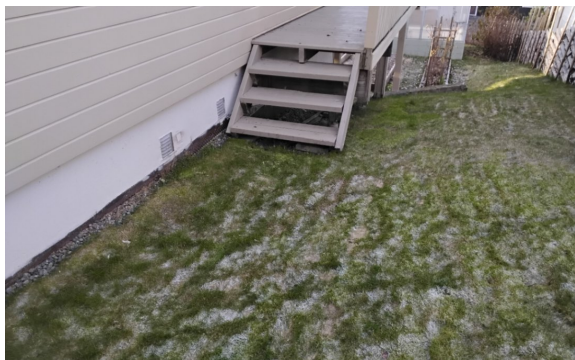
Rekkverk må monteres på alle utvendige trapper for å lukke avviket.  
Manglende rekkverk medfører økt risiko for fall og personskader.

Trapp fra balkong.

- Rekkverk må monteres for å lukke avviket.

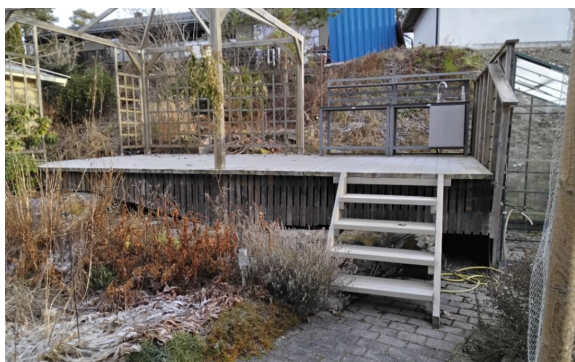
Trapp fra utvendig plattingområde.

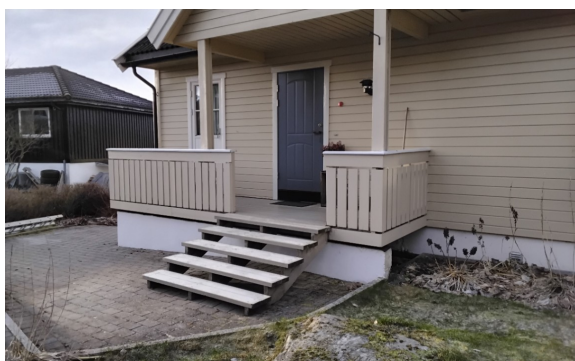
Trapp fra inngangsparti.

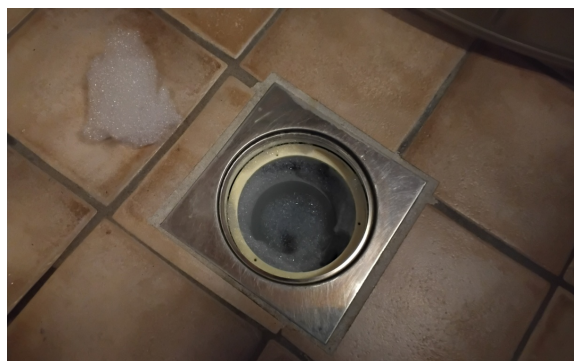
Manglende dokumentasjon og høy alder på membran og sluk medfører økt risiko for lekkasjer og fuktskader i tilstøtende konstruksjoner.

Sluk bad 1.etasje

For å redusere risikoen anbefales det å montere dusjkabinett slik at vegger og gulv ikke utsettes for direkte vannbelastning.

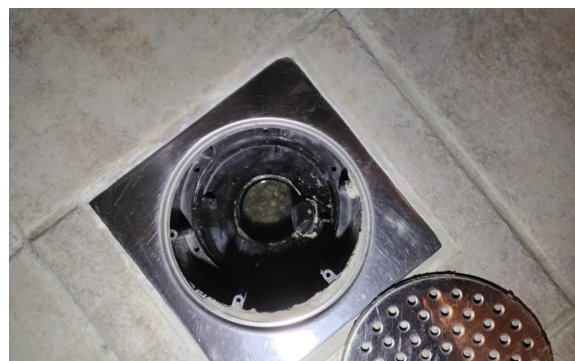
Begrenset mulighet for inspeksjon og rengjøring av sluk øker risikoen for lekkasjer og fuktskader i omkringliggende konstruksjoner. Manglende dokumentasjon på membran medfører usikkerhet om utførelsen, noe som kan føre til redusert vanntetthet og økt fare for vannskader.

Sluk til evt badekar

Det bør fremskaffes dokumentasjon på utført membran og tettesjikt, samt vurderes utskifting av sluk og membranløsning da mer enn halvparten av forventet brukstid er passert.
