Tilstandsrapport

Boligbygg med flere boenheter

Rugdeveien 25 A, 4626 KRISTIANSAND S

Befaringsdato: 17.03.2025

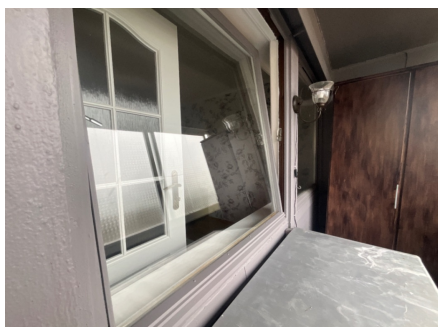
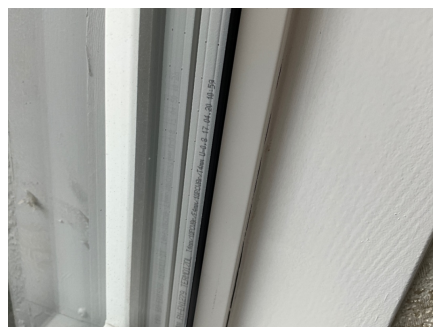
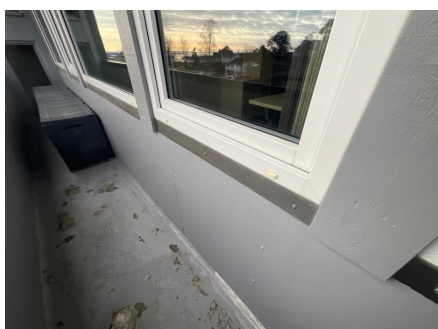
TG 2 Vinduer

- Karmene i vinduer er slitte og det er sprekker i trevirket.
- Tilstandsgrad 2 gis når bygningsdelen har vesentlige avvik. Bygningsdelen skal enten ha feil utførelse, en skade eller symptomer på skade, sterk slitasje eller nedsatt funksjon. Graden gis når bygningsdelen trenger vedlikehold eller tiltak i nær fremtid. Graden skal også brukes når delen er gammel og det er grunn til å varsle om faren for skader på grunn av alderen, eller når det er grunn til å overvåke delen spesielt på grunn av fare for større skader eller følgeskader.

Beslaget skulle vært montert inn under vinduet.

- Det må påregnes noe vedlikehold og at enkelte vinduer må skiftes ut.

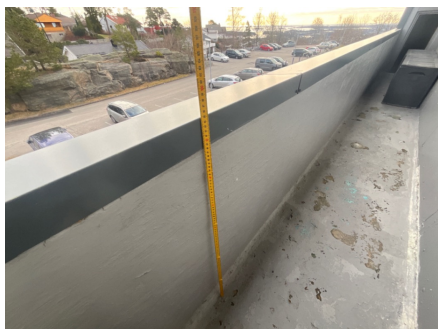
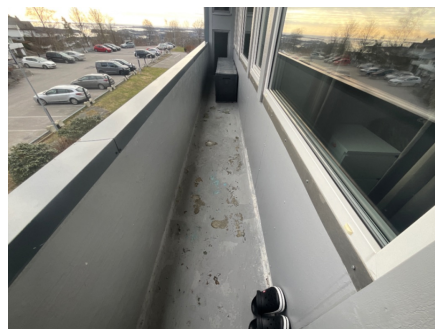
TG 2 Balkonger, terrasser og rom under balkonger

- Rekkverket er for lavt i forhold til dagens krav til rekkverkshøyder.

Noe løs maling på dekket.

- Det er ikke krav om utbedring av rekkverkhøyde opp til dagens forskriftskrav.

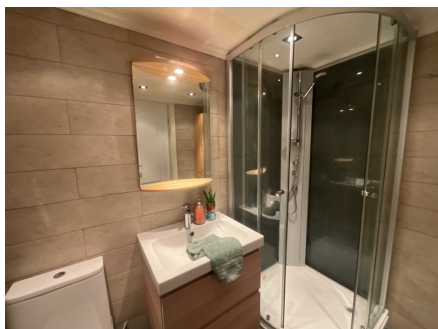
TG 1 Overflater vegger og himling

Veggene har overflater av fliser. I taket er det malte plater.

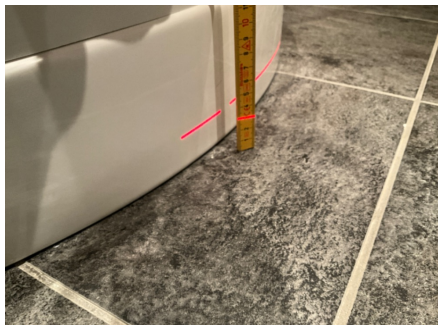
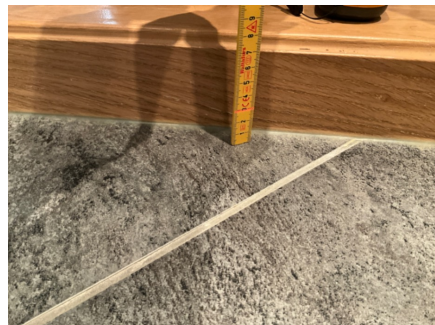
3. ETASJE > BAD

TG 2 Overflater Gulv

- Vær oppmerksom ved bruk. For å få tilstandsgrad 0 eller 1 må gulvet bygges om, for å få riktig fall til sluk. Det vil imidlertid sjelden være økonomisk rasjonelt som et enkeltstående tiltak. Ved en eventuell renovering, påse at våtrommet bygges med riktig fall til sluk.
- Det benyttes tett dusjkabinett og gulvet får ingen vannbelastning ved normalt bruk, men hver obs på lekkasjevann. Avviket har ingen konsekvens ved dagens bruk, ved endret bruk må det etableres fall til sluk.

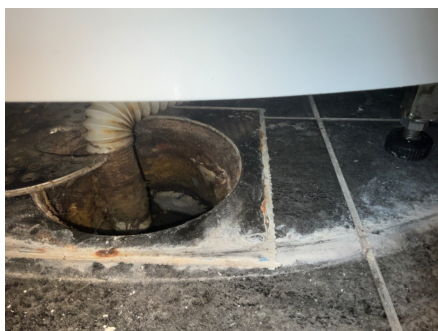
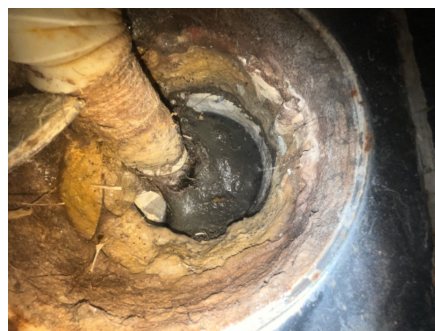
3. ETASJE > BAD

Sluk, membran og tettesjikt

Eldre sluker uten membran eller klemring gir økt risiko for skader i tilstøtende konstruksjoner.

- Sluket må sjekkes og rengjøres jevnlig.
- Overvåk tilstanden jevnlig. For å få tilstandsgrad 0 eller 1 må slukløsningen skiftes ut og sannsynligvis må også membransjiktet skiftes/utbedres. Det er imidlertid vanskelig å si noe om tidspunktet for når dette er nødvendig.

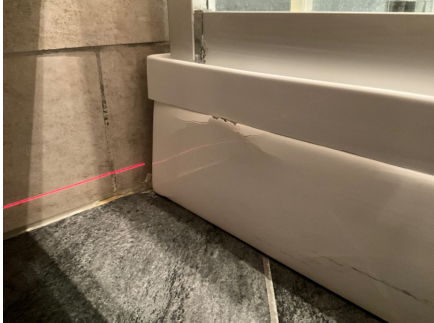
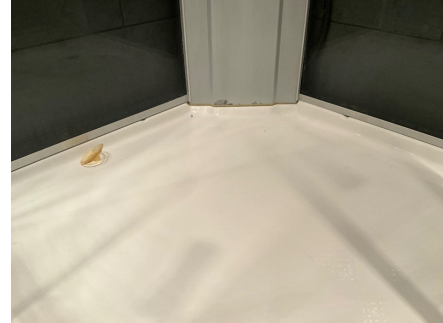
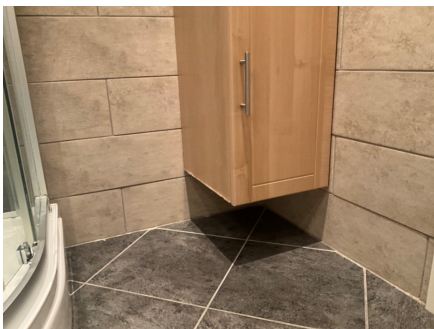
3. ETASJE > BAD

Sanitærutstyr og innredning

- Det er påvist skader på innredning.

- Lokal utbedring må utføres.

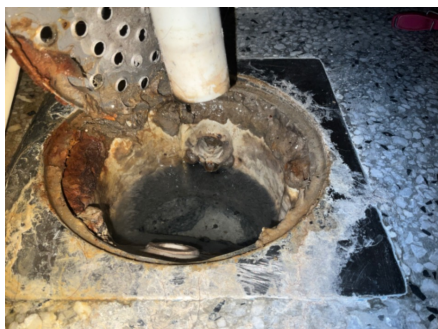
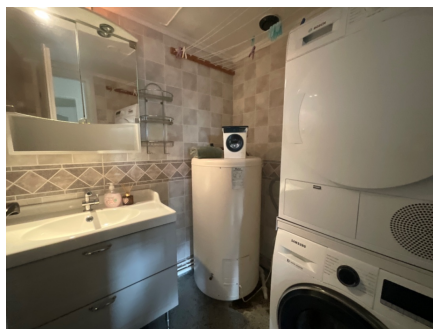
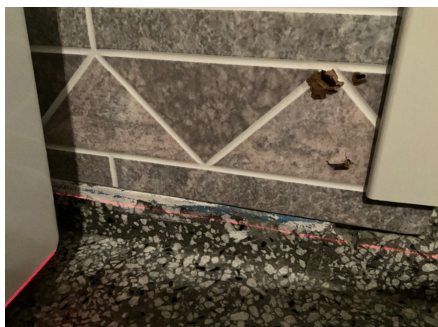
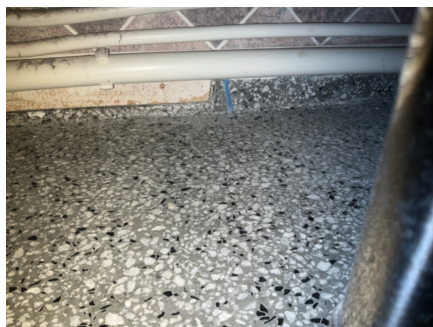
3. ETASJE > VASKEROM

TG 3 Generell

Rommet er i daglig bruk, men ved vannlekkasje vil vann gjøre skader i tilliggende konstruksjoner.

Kostnadsestimat: 100 000 - 300 000

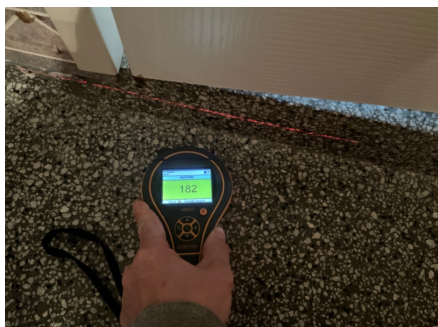
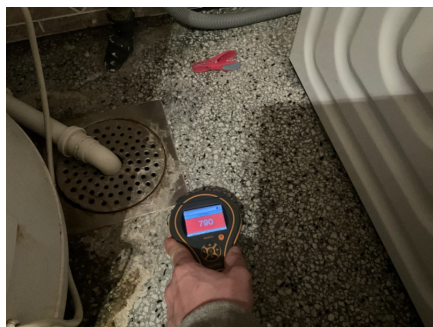
3. ETASJE > VASKEROM

TG2 Tilliggende konstruksjoner våtrom

Hulltaking er ikke foretatt da det ikke er fysisk mulig pga tilliggende konstruksjoner. Vegger av betong/mur. Ved søk etter fukt på gulvet er det økende verdier mot sluken.

- Det er registrert symptom på fuktskader

Manglende membran i våtsoner på vaskerommet, økende fukt mot sluken.

- Det må gjennomføres ytterligere undersøkelser.

Rommet må påregnes renovering for å tåle dagens bruk.

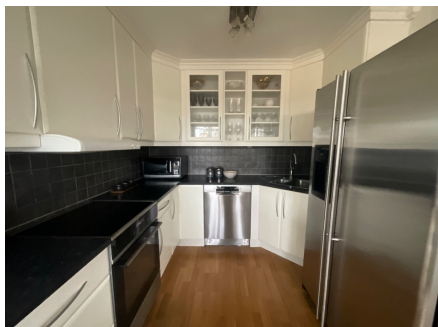
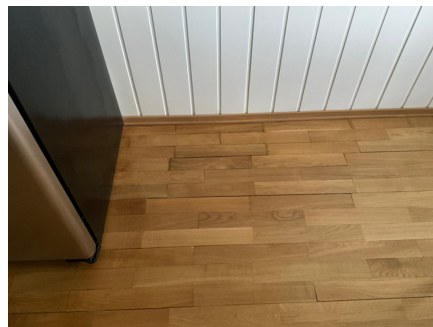
- Det er påvist skader/fuktskjolder i kjøkkengulvet.

- De påviste skader må utbedres.

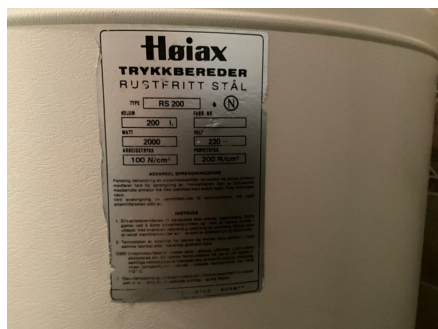
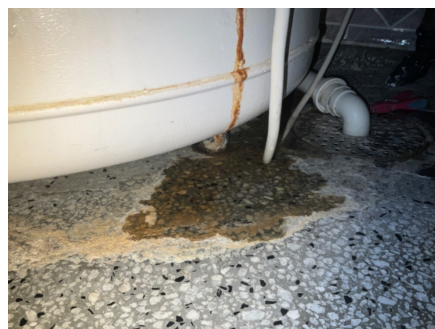
Det lekker fra tanken

Bytte tank.

Kostnadsestimat: 10 000 - 50 000

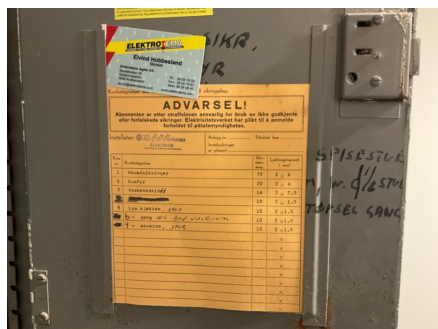
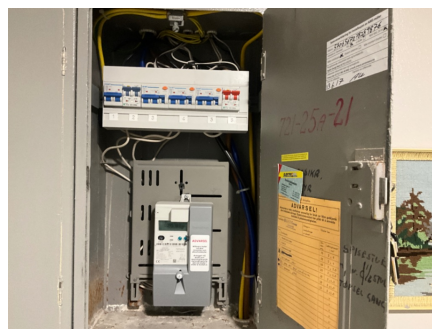
TE 2 Elektrisk anlegg

På bakgrunn av manglende samsvarserklæringer på deler av anlegget anbefales det en utvidet el kontroll på hele anlegget.
