# Tilstandsrapport

Enebolig

Strømfossveien 424 , 1894 RAKKESTAD

Befaringsdato: 08.01.2026

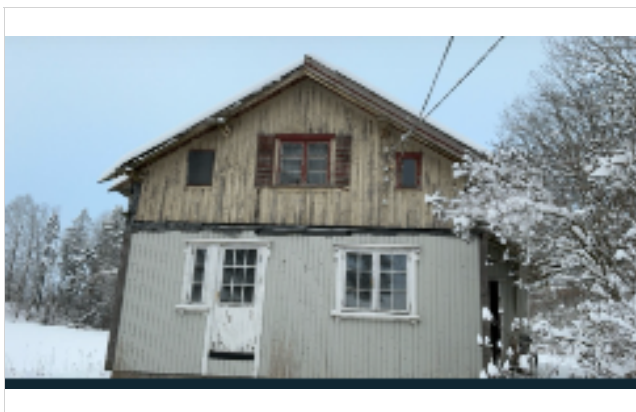
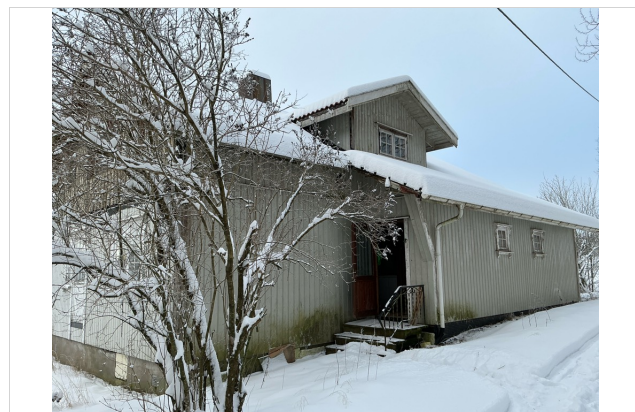
Bygningen fremstår i svært dårlig og kondemnable teknisk tilstand. Yttervegger har omfattende slitasje, misfarging, begroing og tydelige tegn til langvarig fuktpåvirkning. Det er registrert åpninger i kledning og mangelfull avslutning mot grunnmur, med eksponert isolasjon og konstruksjon. Nedre del av fasader viser klare tegn til fuktbelastning og råte. Vinduer fremstår eldre og slitte, med usikker tetthet.

Tak og takkonstruksjon er eldre og var delvis snødekket på befaringstidspunktet, noe som begrenset full visuell kontroll. Generell utførelse og vedlikeholds nivå tilsier at bygningen har overskredet sin tekniske levetid.

Høy risiko for omfattende skjulte skader i bærende konstruksjoner. Bygningen vurderes som kondemnable og ikke egnet for videre bruk.

Riving anbefales. Eventuell rehabilitering må anses som totalrehabilitering tilsvarende nybygg.

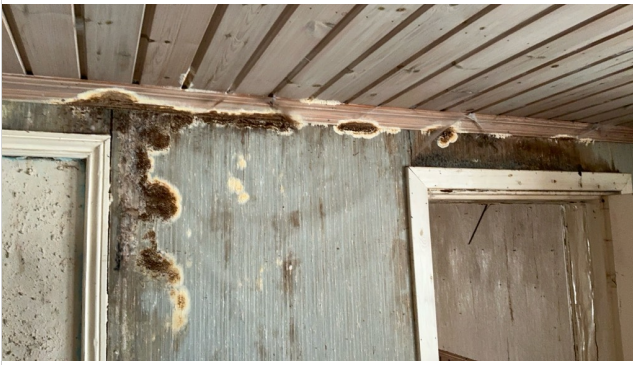
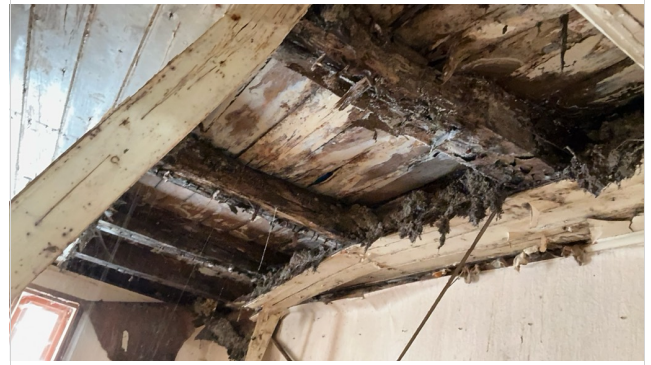
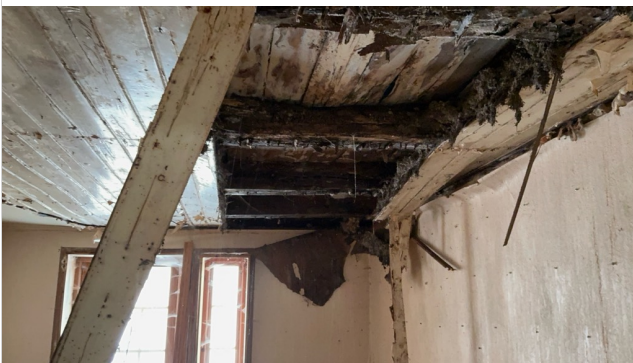
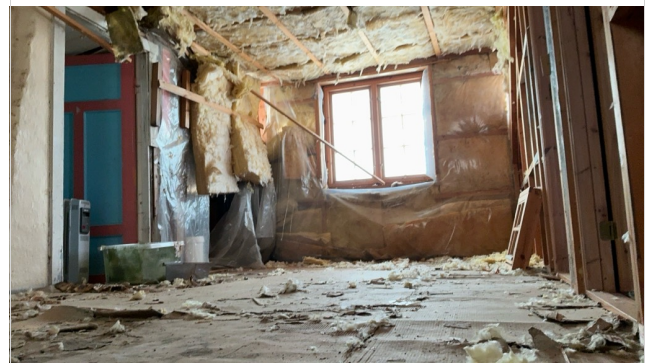
Innvendig er det registrert omfattende sopp- og råteskader i flere bygningsdeler. Det er synlig kraftig soppvekst på vegger og himlinger, samt betydelige fuktskader i konstruksjoner. Gulvkonstruksjoner fremstår sterkt nedbrutt med delvis kollapsede og åpne partier. Isolasjon henger løst og er delvis revet ned, og det er tydelige tegn til langvarig fuktinntrengning.

Bygningen vurderes som helsefarlig og ikke egnet for opphold.

Alvorlig konstruktiv svikt og helserisiko. Videre bruk frarådes.

Riving anbefales. Ved eventuell rehabilitering kreves full sanering av sopp, utskifting av konstruksjoner og komplett gjenoppbygging.

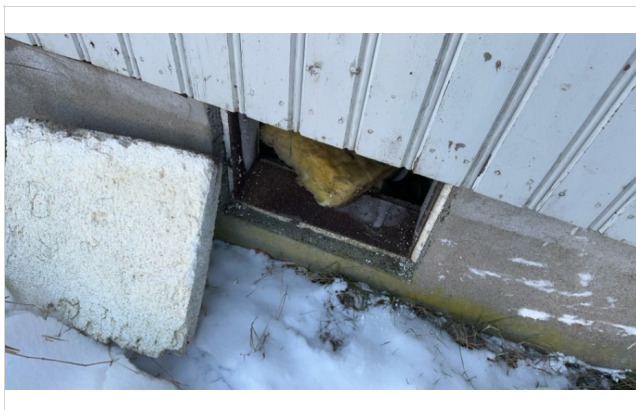
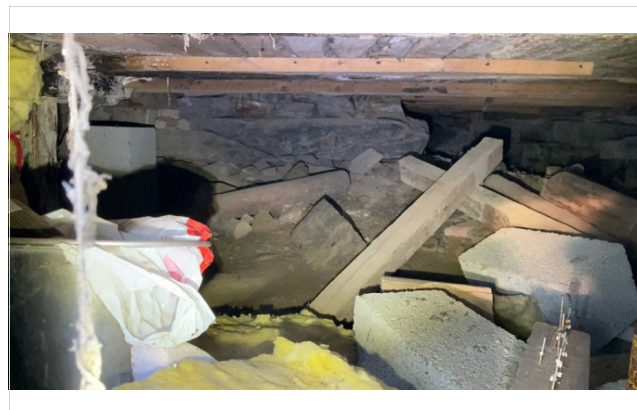
Krypkjeller er kun inspisert fra luke. Det er begrenset tilgjengelighet og sikt. Det observeres ujevnt underlag, løse steinmasser, fuktige forhold og mangelfull orden. Isolasjon og konstruksjoner fremstår delvis eksponert. Forholdene tilsier høy sannsynlighet for fukt-, råte- og sopprelaterte skader i bunnkonstruksjon.

Begrenset inspeksjon gir usikkerhet om omfanget av skader. Risiko for alvorlige skjulte skader vurderes som høy.

Videre bruk frarådes. Riving anbefales. Ved eventuell rehabilitering kreves full åpning, sanering og gjenoppbygging.

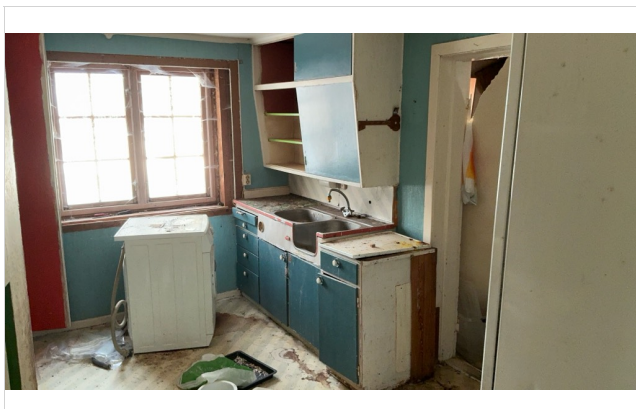
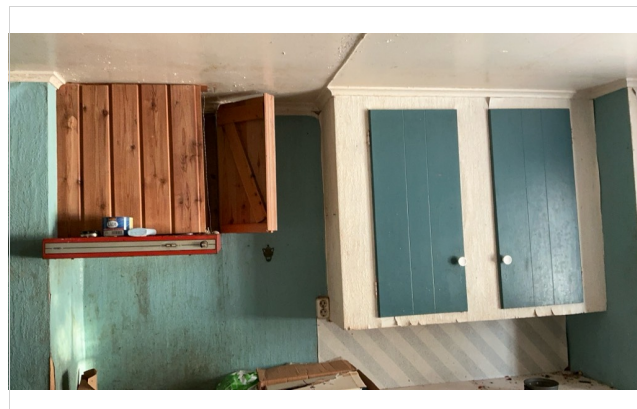
Kjøkkenet fremstår i svært dårlig stand med eldre og sterkt slitt innredning. Det er tydelige fukt- og råteskader i skapinnredning, benker og tilstøtende bygningsdeler. Overflater er nedslitte og delvis ødelagt. Teknisk standard er foreldet, og installasjoner vurderes som ikke funksjonelle.

Kjøkkenet er ikke brukbart og inngår i bygningens samlede tekniske svikt.

Full utskifting. Tiltaket inngår i anbefalt riving eller totalrehabilitering.

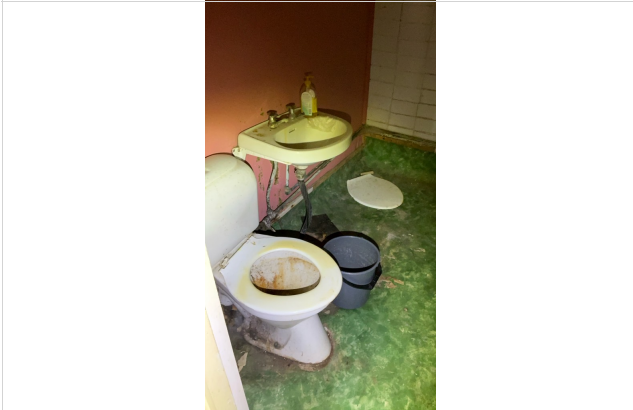
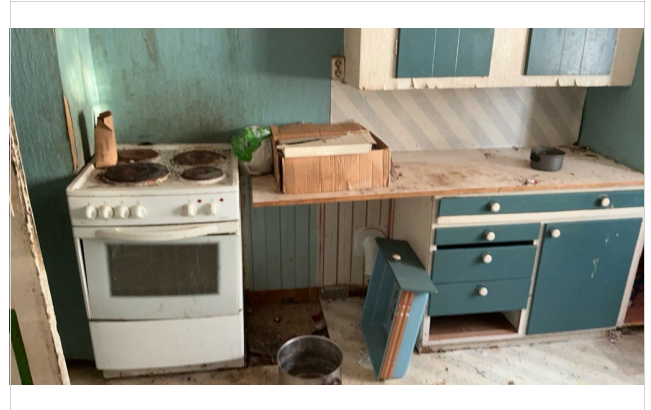
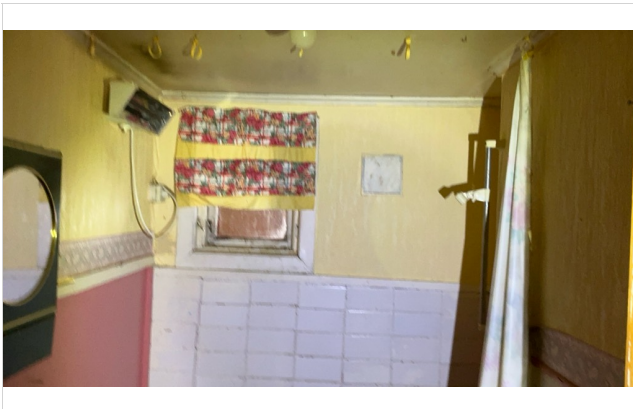
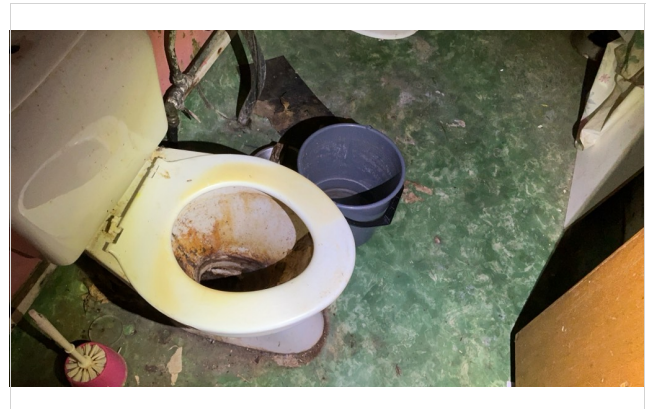
Bad fremstår i svært dårlig stand med eldre overflater, og tydelige tegn til fukt- og hygienemessige mangler. Gulv og vegger har synlig slitasje og misfarging. Rommet tilfredsstiller ikke dagens krav til våtrom.

Høy risiko for skjulte fukt- og råteskader. Badet er ikke funksjonelt eller forskriftsmessig.

Total utskifting. Inngår i anbefalt riving eller full rehabilitering.

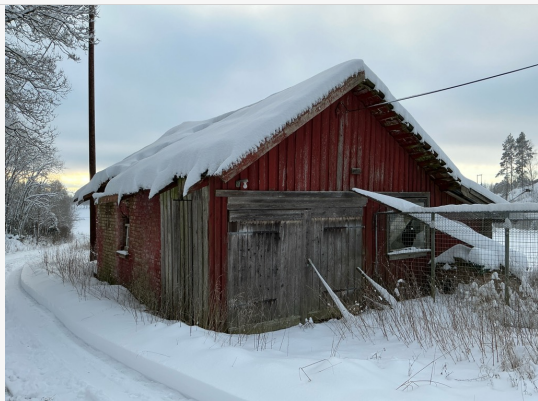
Uthuset fremstår også i svært dårlig og kondemnabel tilstand. Det er omfattende råte- og fuktskader i vegger og takkonstruksjon. Bygningen bærer preg av langvarig manglende vedlikehold og har overskredet sin tekniske levetid.

Ikke egnet for bruk og kan utgjøre sikkerhetsrisiko.

Riving anbefales.
