# Gjøkvegen 11 2406 ELVERUM

## Tilstandsrapport Eierskifte

Befaringsdato  
**30.5.2025**

Rapportdato  
**13.6.2025**

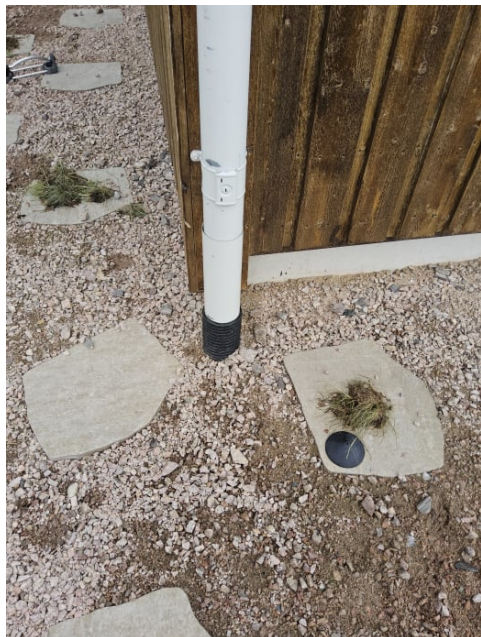
Bilde viser taknedløp ført ned i drensrør.

**TG-2**

Det registreres manglende bruk av grunnmursplast. Terreng rundt boligen er flatt. Det er risiko for vannansamlinger inn mot bygningen med påfølgende økt belastning på dreneringen.

Forholdet anbefales utbedret for å redusere vannpåkjenningen på bygningen.

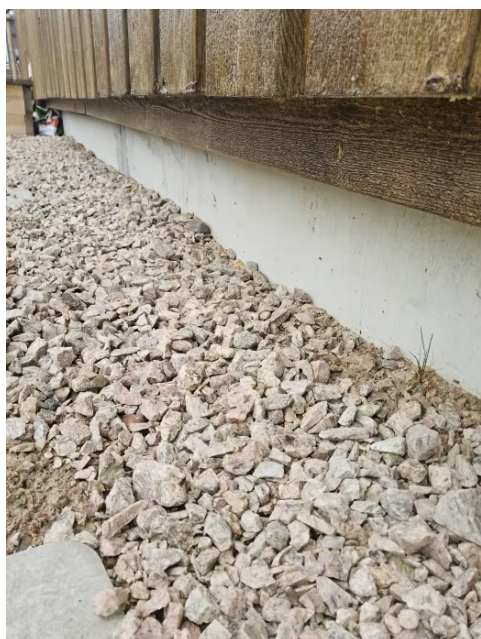
Bilde viser grunnmur.

**TG-1**

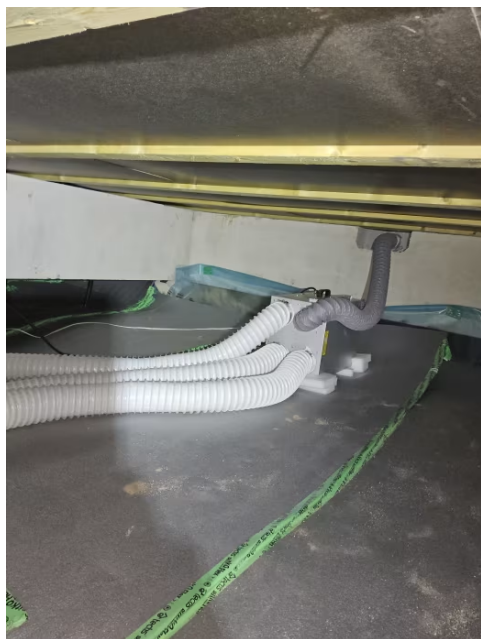
Bilde viser krypkjeller med krypgrunnsavfukter.

Ved stikktakninger i bjelkelaget i krypkjeller måles et fuktinnhold på 11,2 vektprosent.

TG-1

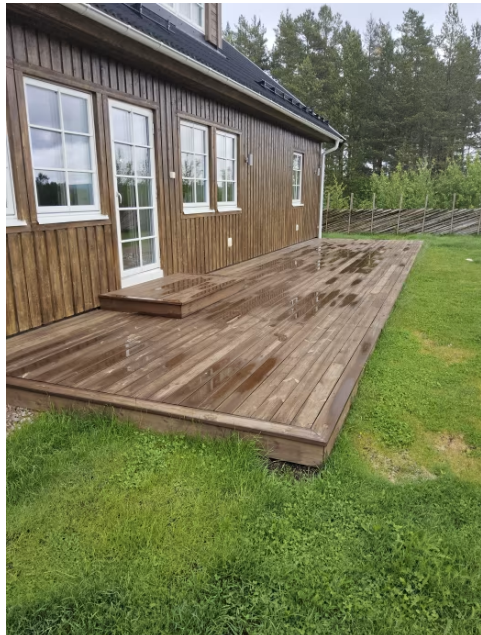
Bilde viser terrasse.

TG-1

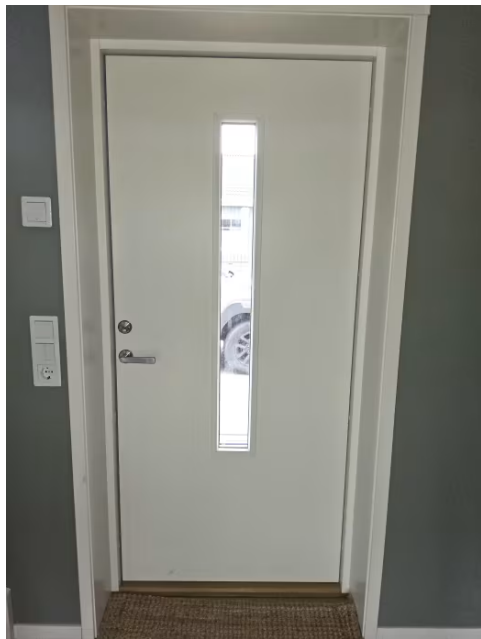
Bilde viser entrédør.

TG-1

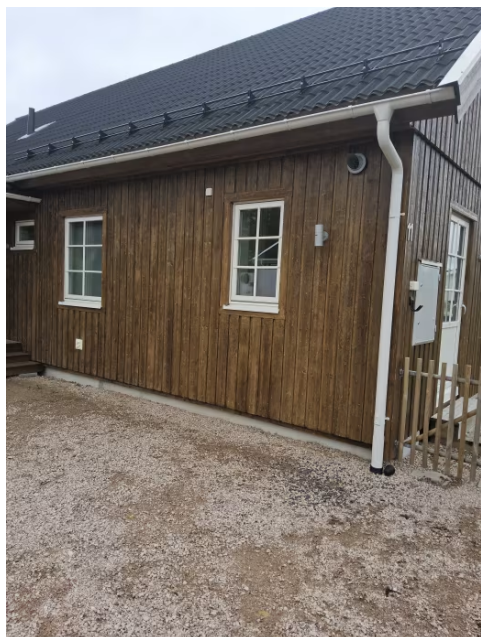
Bilde viser del av fasade mot nord.

TG-2

Det er ikke montert musesperre bak trekledning. Forholdet kan medføre at gnagere kommer seg inn i boligen.

Det anbefales å etablere musetetting bak kledning.

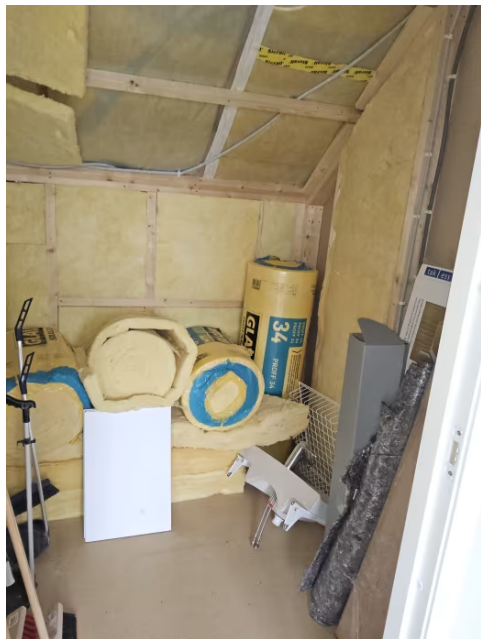
Bilde viser uinnredet rom på loft.

TG-1

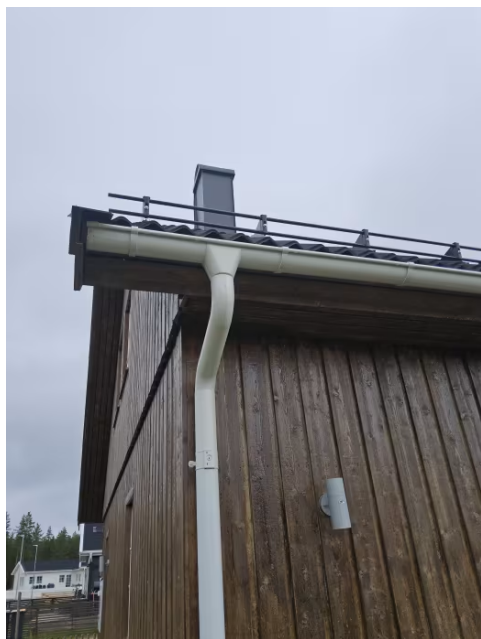
Bilde viser takrenne og taknedløp.

TG-1

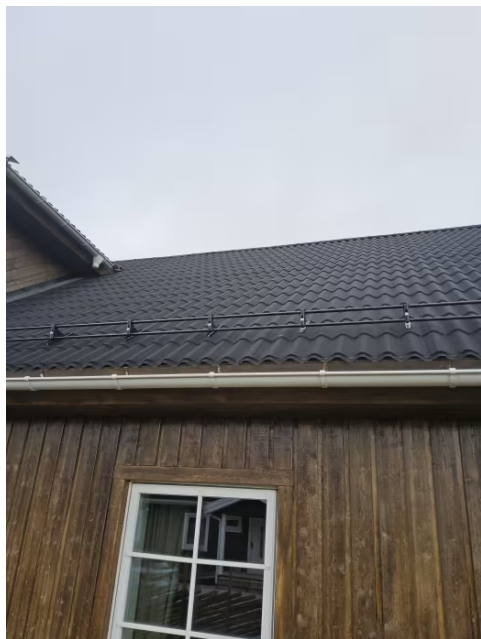
Bilde viser yttertak med snøfanger.

TG-1

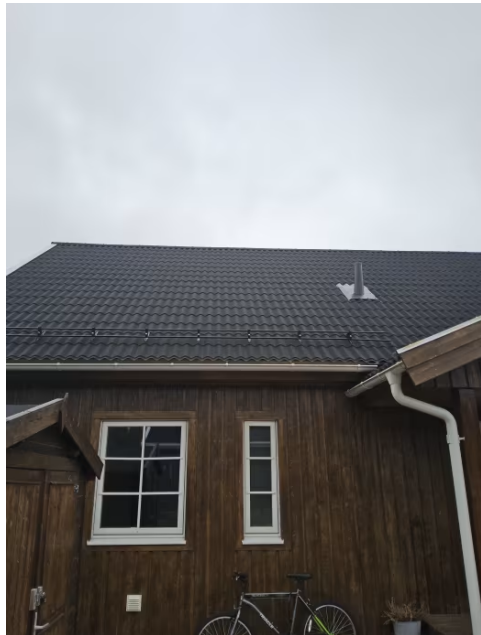
Bilde viser yttertak med snøfanger.

TG-1

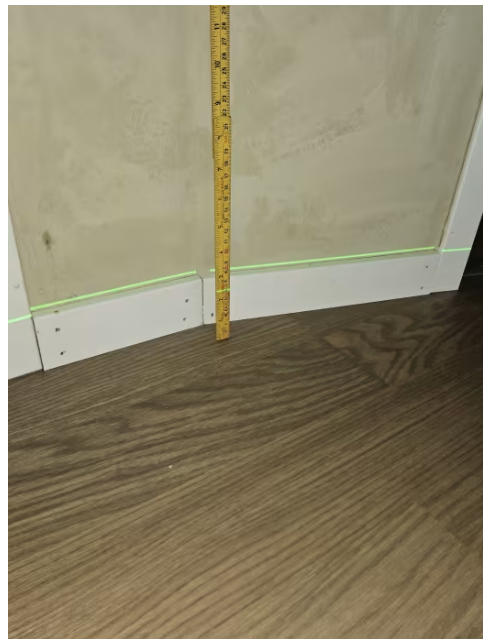
Bilde viser måling av etasjeskiller.

Kontroll av etasjeskille utføres med nivelleringslaser. Det tas stikkprøver i to retninger i minst to rom per etasje der det lar seg gjøre. Ingen vesentlige avvik ble registrert. Målt lokalt avvik i kontrollerte rom er <10mm og totalt avvik <15 mm pr. rom.

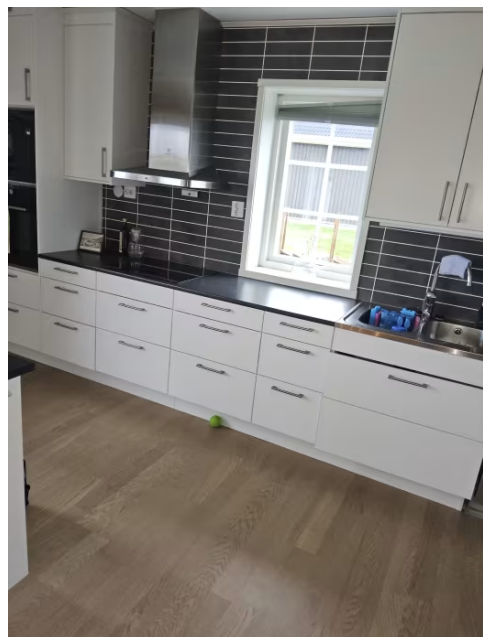
Bilde viser kjøkken.

TG-1

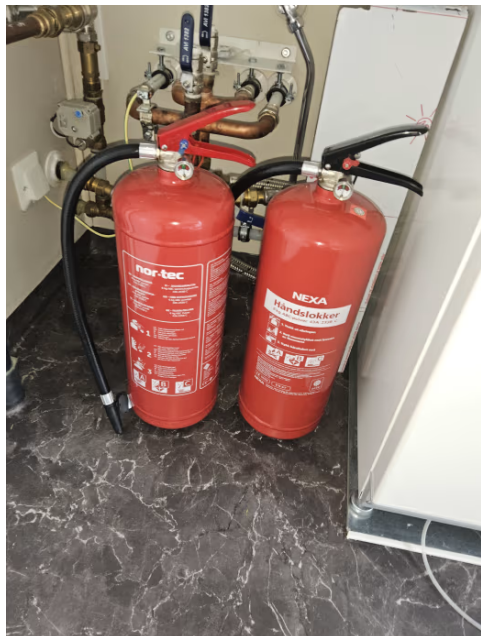
Bilde viser brannslukningsapparat.

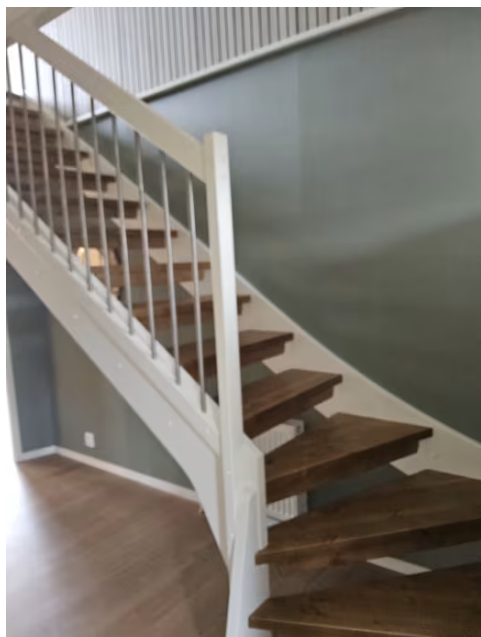
Trappen har ikke håndløper på begge sider.

Bilde viser trapp.

Det anbefales å etablere håndløper på veggen for bedre sikkerhet.

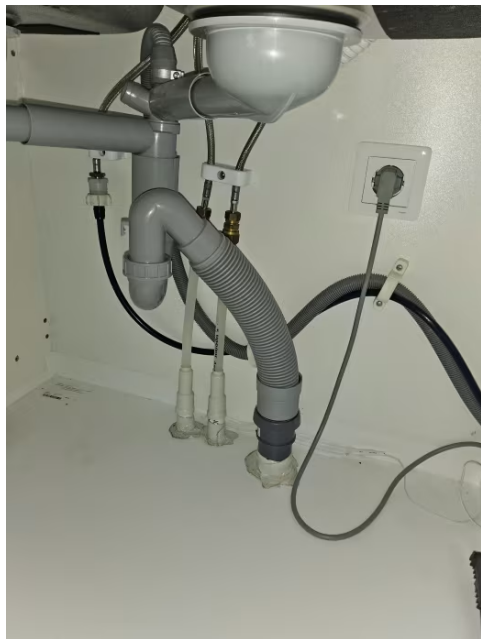
Bilde viser røropplegg under oppvaskkum på kjøkken.

TG-1

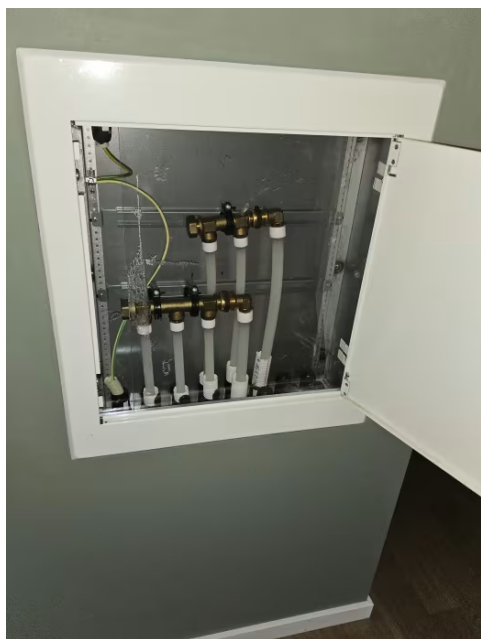
Bilde viser fordelerskap for rør i rørsystem i entré.

TG-1

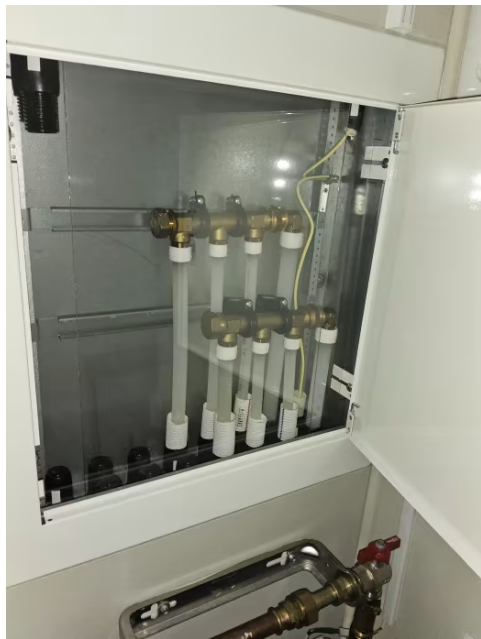
Bilde viser fordelerskap for rør i rørsystem på vaskerom.

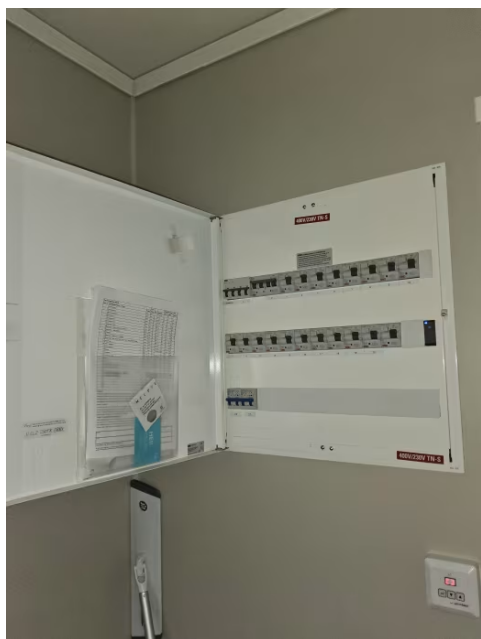
Bilde viser sikringsskap.

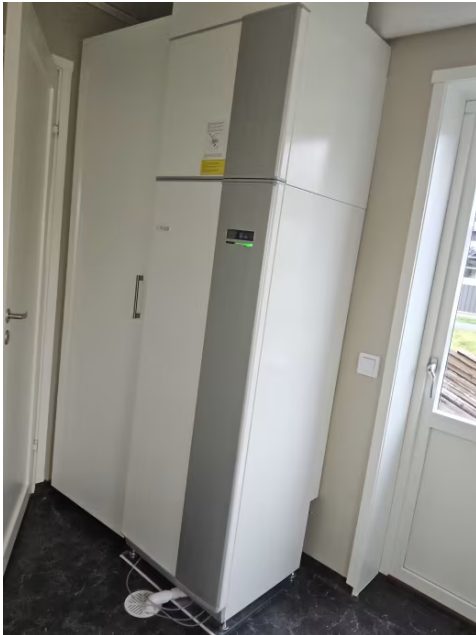
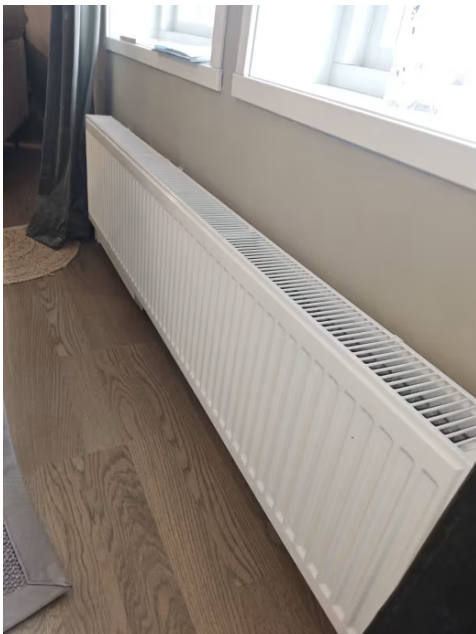
Bilde viser avtrekksvarmepumpe.

Bilde viser radiator.

TG-1

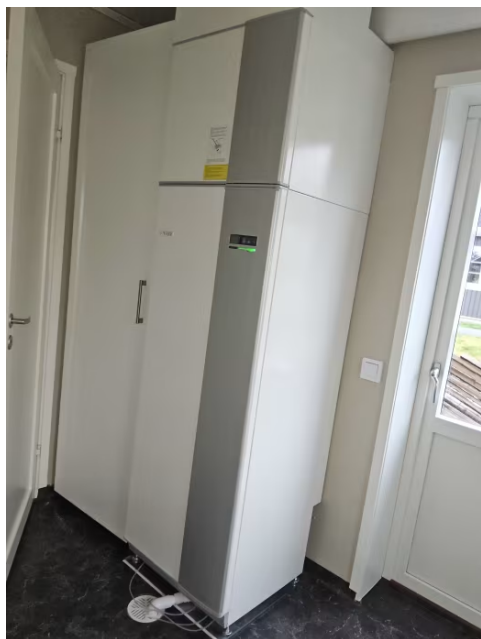
Installasjonen er ikke kontrollert i sin helhet på grunn av at dette krever spesialkompetanse.

Bilde viser avtrekksvarmepumpe.

Det anbefales videre undersøkelser av fagkyndig på anlegget.

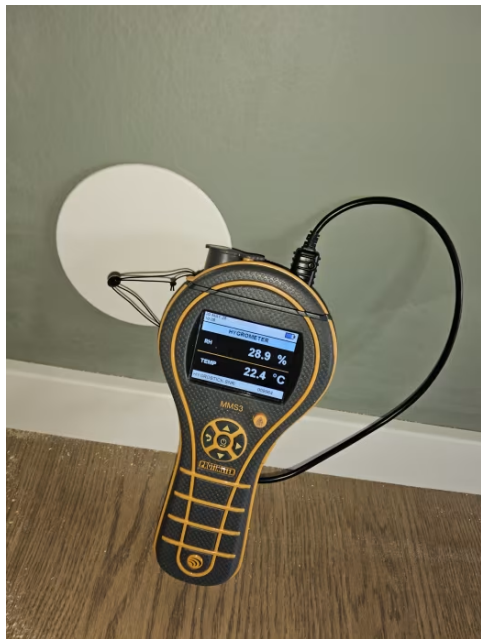
Bilde viser fuktmåling.

| Det er foretatt hulltaking med 73 mm hullbor fra tilstøtende entrè. Undersøkelsen viser ingen tegn til skader eller fukt i konstruksjonen (relativ luftfuktighet ble målt til 28,9% ved 22,4 celsius). | |

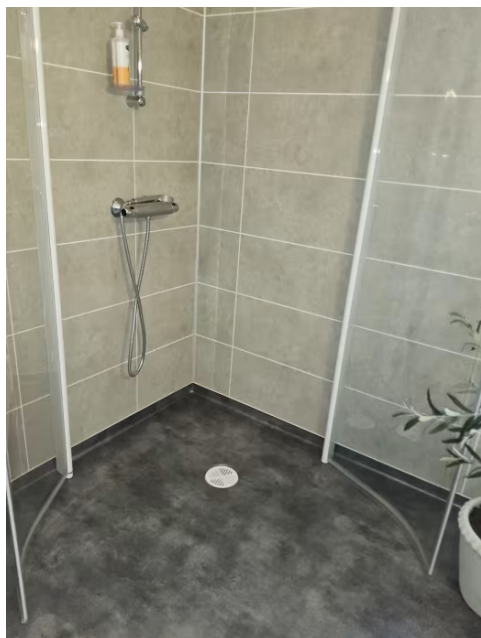
Bilde viser dusjhjørne.

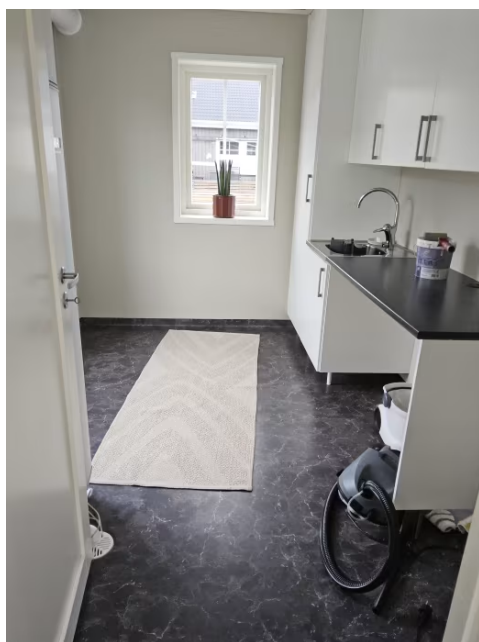
Bilde viser vaskerom.

| <b>Oppsummering av overflater</b> | <b>TG-1</b> |

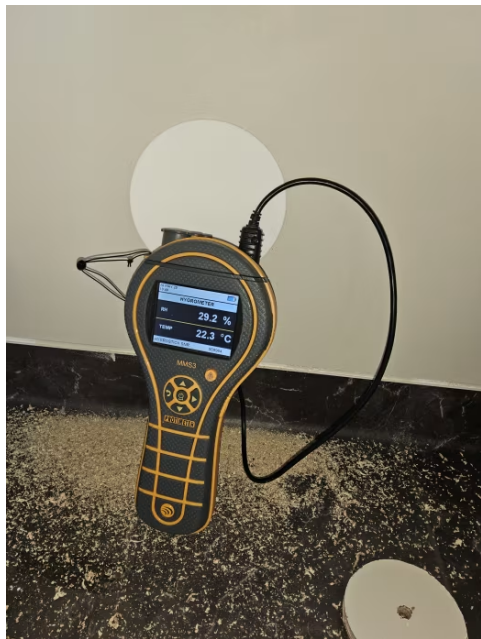
Bilde viser fuktmåling på vaskerom.

| Det er foretatt hulltaking med 73 mm hullbor inne på vaskerommet. Undersøkelsen viser ingen tegn til skader eller fukt i konstruksjonen (relativ luftfuktighet ble målt til 29,2% ved 22,3 celsius). | |

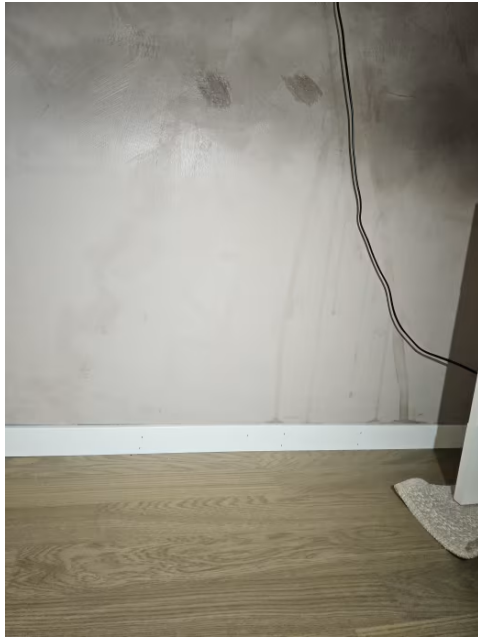
Bilde viser fuktmerker på vegg på soverom.

Det ble registrert merker etter søl på vegg på ett soverom i 1.etasje. Forholdet er av estetisk karakter.
