Tilstandsrapport

Enebolig

Hilton 5B , 2040 KLØFTA

Befaringsdato: 04.05.2026

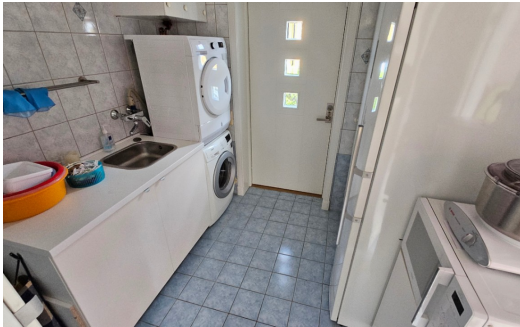
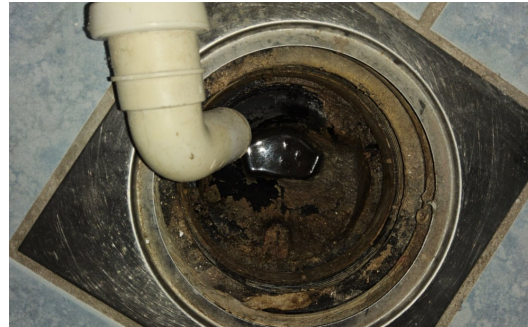
1. ETASJE > VASKEROM

Våtrommet har nådd en høy alder, og det kan derfor ikke gis noen garanti for tettheten til rommet. Det bemerkes likevel at rommet vil ha sin funksjon ved samme bruk som idag. Men ved en endret bruksbelastning av rommet kan det oppstå avvik.

Økt risiko for lekkasjer og fuktskader i konstruksjonen.

Skader kan være skjulte og utvikle seg over tid, med fare for råte og mugg.

Kostbare reparasjoner dersom skade oppstår, da hele konstruksjonen ofte må rehabiliteres.

Kostnadsestimat: 200 000 - 500 000

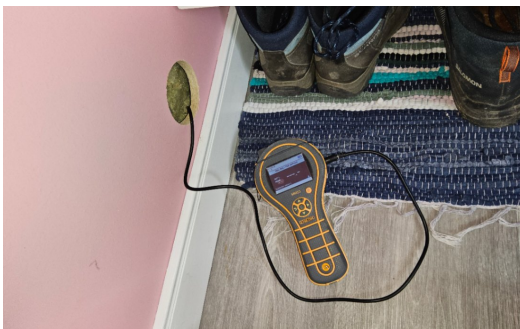
1. ETASJE > BAD

Dette kan medføre redusert evne til å lede vann effektivt mot sluk, økt risiko for vannansamling og potensielle fuktskader i omkringliggende konstruksjoner. Manglende fall kan også påvirke funksjonalitet og levetid for gulv og tettesjikt.
