Hilton 5 B, 2040 KLØFTA

Fin og velholdt enebolig med alt på en flate og dobbel garasje med elbil-lader - flott hage og barnevennlig beliggenhet!

Nøkkelinformasjon

Salgsobjekt: Enebolig
Eierform: Eiet
Byggeår: 1998
BRA-i/BRA Total 133/166 kvm
Tomtstr.: 670.2 kvm
Soverom: 3
Antall rom: 4
Gnr./bnr. Gnr. 19, bnr. 429
Oppdragsnr.: 1208260069

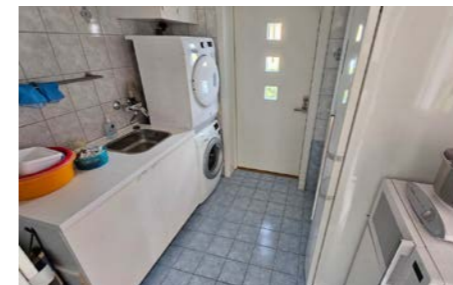
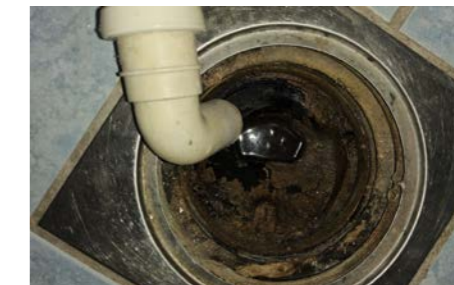
1. ETASJE > VASKEROM

TG 0 Tilliggende konstruksjoner våtrom

Hulltaking er foretatt uten å påvise unormale forhold. Hulltaking er foretatt ved/i bod. Fuktktivtemåling (vekt%) i konstruksjonen ble målt til 0-6.

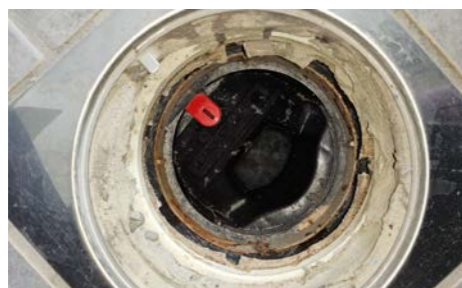
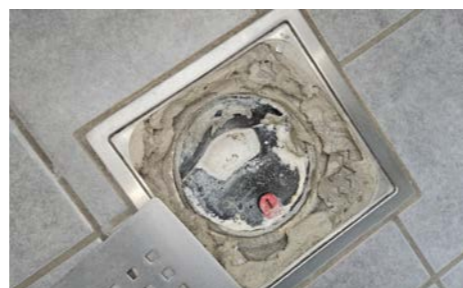
1. ETASJE > BAD

1 TG 1 Sanitærutstyr og innredning

Hulltaking er foretatt uten å påvise unormale forhold. Hulltaking er foretatt ved/i soverom. Fuktkvotemåling (vekt%) i konstruksjonen ble målt til 0-6 .
