# Tilstandsrapport

Boligbygg med flere boenheter

Vålbekken 3, 2436 VÅLER I SOLØR

Befaringsdato: 29.04.2025

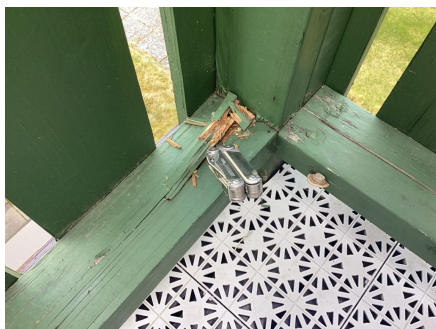
- Det er påvist fukt-/råteskader i konstruksjonen.
- Rekkverket er for lavt i forhold til dagens krav til rekkverkshøyder.

Råte på rekkverk.

Råte i rekkverk.

- Det er ikke krav om utbedring av rekkverkshøyde opp til dagens forskriftskrav.
- Gjennomføre ytterligere undersøkelser og foreta utbedring av skade.

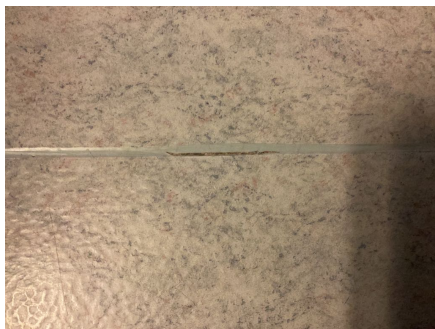
Sveiseskjøt på gulv begynner å sprekke opp.

- Overvåk tilstanden jevnlig. For å få tilstandsgrad 0 eller 1 må tettesjiktet skiftes ut, men tidspunktet for når dette er nødvendig er vanskelig å si noe om. Utskifting av sveiseskjøt.

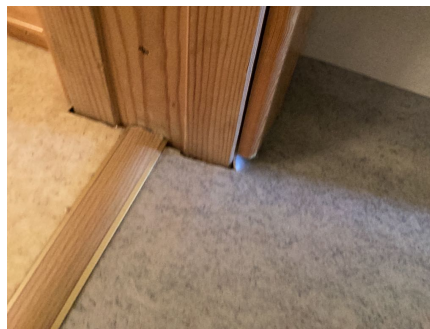
Utette løsninger mot dører.

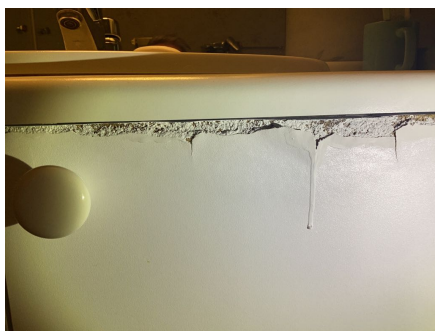
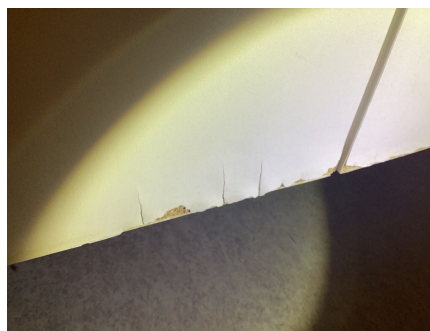
Servantinnredning er moden for utskifting.

Kraftig slitasje på fronter på servantinnredning.

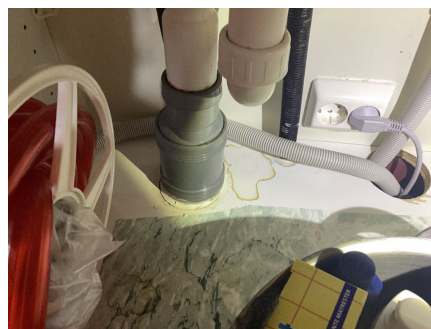
Fuktmerker under vask. Bør følges med på.

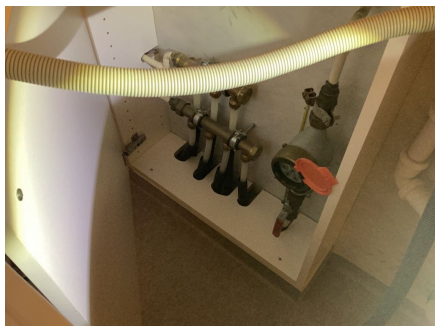
Vanninntak med måler og stoppekran på bad.

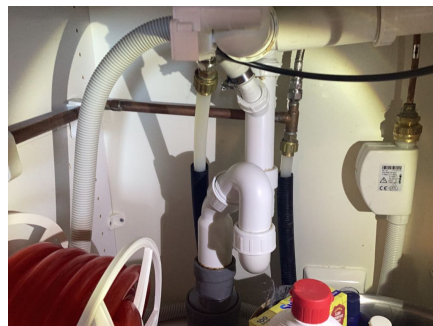
Noe svak løsning med tanke på synliggjøring av evt. lekkasjevann.  
Det er ikke forsegling mellom vannrør og varerør på kjøkken.

Det er ikke forsegling mellom vannrør og varerør på kjøkken.

- Det bør foretas tiltak på anlegget som sikrer bedre løsning på eventuelt lekkasjevann fra rør i rør system.

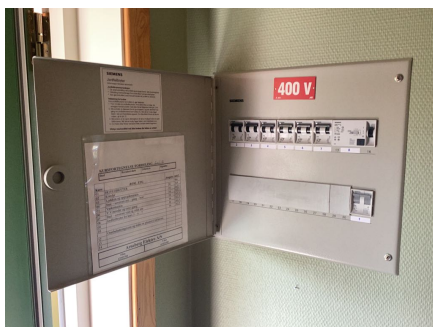
Sikringsskap i gang.
