# Tilstandsrapport

Boligbygg med flere boenheter

Sars' gate 31 M, 0562 OSLO

Befaringsdato: 20.03.2025

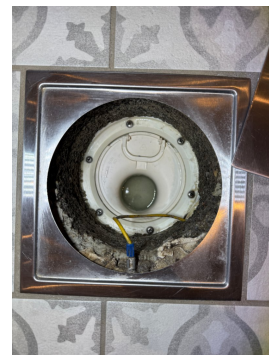
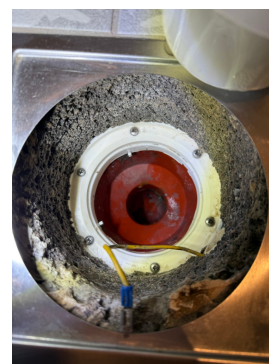
### ! TG 2 Sluk, membran og tettesjikt

Det er plastsluk og ukjent tettesjikt/membran.

#### Vurdering av avvik:

- Mer enn halvparten av forventet brukstid er passert på membranløsningen.
- Mer enn halvparten av forventet brukstid er passert på slukløsningen.
- Det kan ikke konstateres synlig bruk av membran/tettesjikt på våtrommet.

- Installering av tett dusjkabinett anbefales.
- Overvåk tilstanden jevnlig. For å få tilstandsgrad 0 eller 1 må slukløsningen skiftes ut og sannsynligvis må også membransjiktet skiftes/utbedres. Det er imidlertid vanskelig å si noe om tidspunktet for når dette er nødvendig.

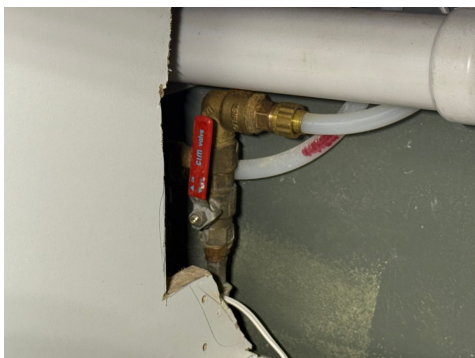
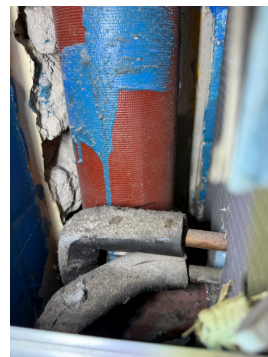
Innvendige vannledninger er av messing. Soil er synlig bak inspeksjonsluke på bad, samt stoppekraner ved sistene. Stoppekran til kjøkken er under oppvaskkumskap.

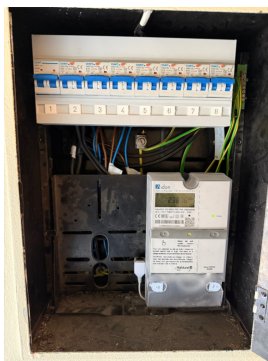
Noe løst deksel på en av kontaktene på soverommet.  
8 sikringer, og 6 kursfortegnelser. Eier (elektriker) utbedrer kursfortegnelsen før et salg.
