# Tilstandsrapport

Andelsleilighet

Stockfleths gate 45, 0461 OSLO

Oppdragsnr.: 11256-2030

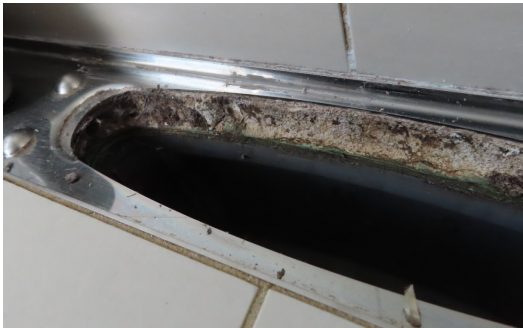
Sluk

Plastsluk. Synlig mansjett/membran ved sluket. Klemringen er overmurt og er ikke tilgjengelig for inspeksjon.
