# Tilstandsrapport

Boligbygg med flere boenheter

Loddefjordveien 14 , 5171 LODDEFJORD

Rapportdato: 25.01.2026

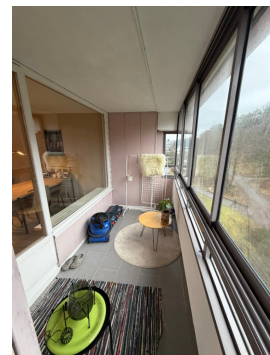
### TG 1 Balkonger, terrasser og rom under balkonger

Innglasset balkong med tilkomst fra stue, oppmålt til 6.2m2.

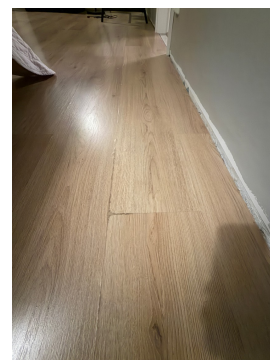
Skade i laminat på hovedsoverom

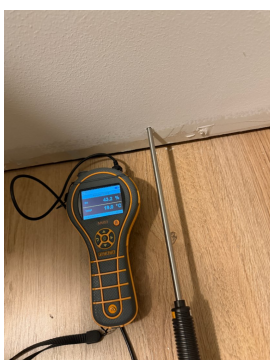
## TG 0 Tilliggende konstruksjoner våtrom

Hulltaking er foretatt uten å påvise unormale forhold. Hulltaking er foretatt fra soverom . RH i veggen ble målt til 43%, ingen utslag ved måling i overflater i veggkonstruksjonen.

Relativ luftfuktighet ble målt med lang probe. Den viste relativ luftfuktighet på 43,2 % ved en temperatur på 19 grader.  
Relativ luftfuktighet under 60 % anses å være tørt.  
Relativ luftfuktighet mellom 60-74 % er akseptabelt.  
Relativ luftfuktighet mellom 75-85 % anses å være fuktig.  
Relativ luftfuktighet mellom 86,5-100 % anses å være meget fuktig

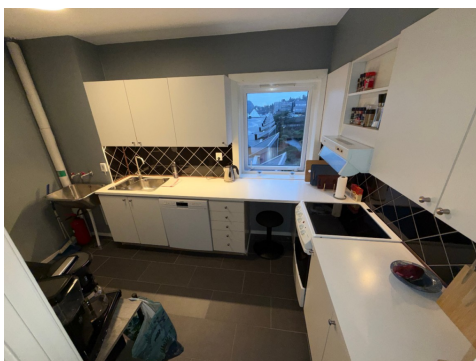
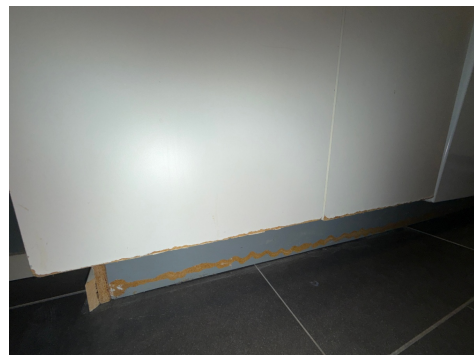
#### TG 2 Overflater og innredning

Kjøkkenet har innredning med glatte fronter. Benkeplaten er av laminat. Fliser på vegg mellom benkeplate og overskap.

#### Vurdering av avvik:

- Det er påvist skader på overflater/kjøkkeninnredning utover normal slitasjegrad.

Fukt merker / svelling i bunn av dører på skapet som vasken er i.

#### Konsekvens/tiltak

- Andre tiltak:

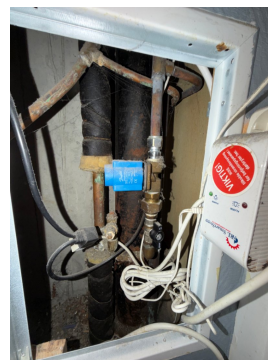
#### TG 2 Vannledninger

Innvendige vannledninger på kjøkken og inntak er av kobber.

#### Vurdering av avvik:

- Mer enn halvparten av forventet brukstid er passert på innvendige vannledninger.

- Det er ikke behov for utbedringstiltak siden anlegget fungerer i dag, men ut ifra alder kan skader plutselig oppstå på eldre anlegg.
