# Tilstandsrapport

Boligbygg med flere boenheter

Loddefjordveien 14 , 5171 LODDEFJORD

Befaringsdato: 20.01.2026

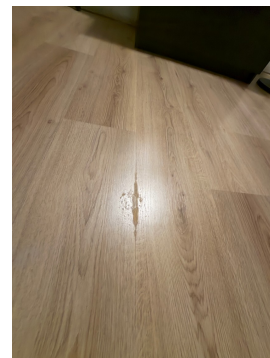
Skade i laminat på hovedsoverom

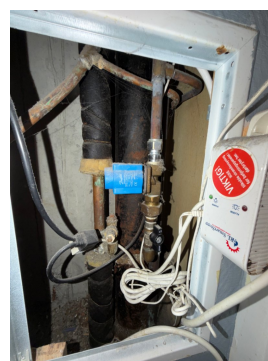
#### TG 2 Vannledninger

- Mer enn halvparten av forventet brukstid er passert på innvendige vannledninger.

- Det er ikke behov for utbedringstiltak siden anlegget fungerer i dag, men ut ifra alder kan skader plutselig oppstå på eldre anlegg.
