# Tilstandsrapport

📍 Ekebergveien 3 F, 0192 OSLO

# gnr. 233, bnr. 104

# Andelsnummer 29

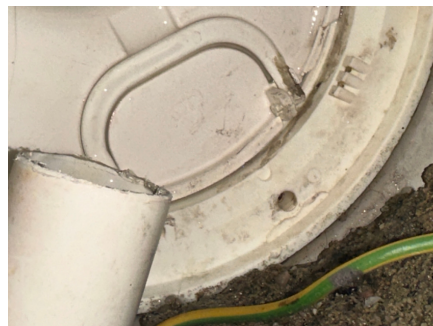
TG settes ut i fra alder på veggmembran, da mer enn halvparten av konstruksjonens levetid er oppbrukt. Forventet levetid på smøremembran, er ca.15 år.  
Det mangler en skrue i sluk, dette kan medføre manglende tetteing mot membran.

Sluk i plast, plassert i dusjnisje

Manglende skrue i sluk

Sluk med membran fremstår med normal funksjonalitet.  
Manglende skrue i sluk må monteres,  
dette for å unngå utettheter mot membran.  
Utettheter mellom sluk/membran kan føre til vannlekkasje.

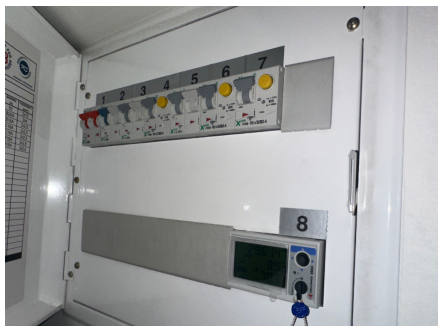
VG2 settes i følge forskrift på anlegg, uten fremlagt samsvarserklæring på hele anlegget.

Sikringsskap med automatsikringer.
