# Tilstandsrapport

Boligbygg med flere boenheter

Leitevegen 2F , 5522 HAUGESUND

Befaringsdato: 21.11.2025

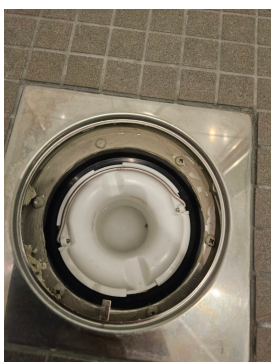
Det er plastsluk og smøremembran med ukjent utførelse.

- Rommet er et våtrom hvor det ved etablering var krav om "uavhengig kontroll", men det foreligger ingen dokumentasjon på at det er utført "uavhengig kontroll".

Eneste dokumentasjon på at uavhengig kontroll skal være gjennomført er i ferdigattest hvor det fremgår at kontrollansvarlige for utførelsen har sørget for sluttkontroll og avsluttende gjennomgang av kontrolldokumentasjon for det ferdige tiltaket. Gjennom dette har den kontrollansvarlige bekreftet ovenfor kommunen at kontroll er foretatt med tilfredsstillende resultat i samsvar med tillatelser og krav gitt i medhold av plan- og bygningsloven.

- Innhent dokumentasjon, om mulig.
- Dersom det ikke foreligger dokumentasjon i forhold til våtrommets utførelse kan det ikke med sikkerhet sies om våtrommet er bygget i henhold til gjeldende forskrifter og standarder på byggetidspunktet.

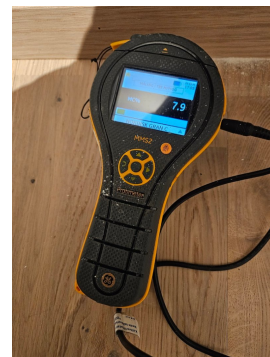
Hulltaking er foretatt uten å påvise unormale forhold. Hulltaking er foretatt ved/i vegg mellom gang og bad. Fuktkvotemåling (vekt%) i konstruksjonen ble målt til 7.9.
