# Tilstandsrapport

Fritidsbolig

Sætervadvegen 115, 2266 ARNEBERG

Rapportdato: 23.09.2024

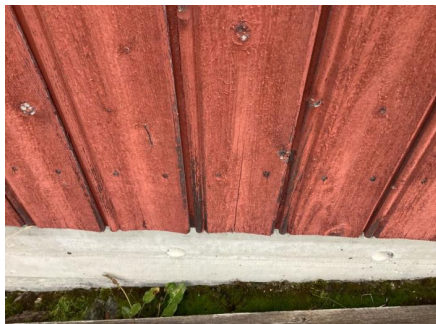
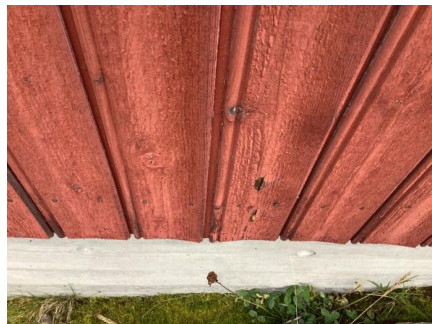
- Det er ingen eller liten lufting i nedre kant av kledning mot grunnmur.

Bordkledning mot sør er værslitt og har kuvert seg.

Værslitt kledding som har kuvet seg.

Bordkledning må vedlikeholdes og enkelte kledningsbord bør skiftes ut.

Det er ikke behov for å gjøre enkeltstående tiltak for å forbedre lufting bak bordkledningen, men hvis bordkledning skal skiftes på hele vegger bør lufting etableres.

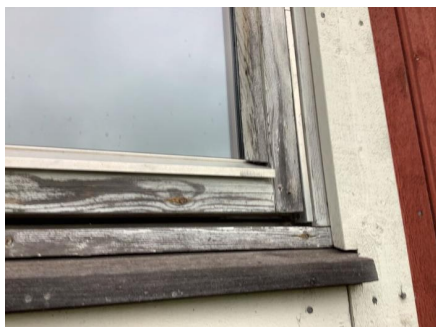
Det er påvist skadet vindu og enkelte vinduer er værslitte. Enkelte av vinduene er av en alder der punktering av glass plutselig kan forekomme.

Værslitt vindu.

Vedlikehold av vinduer.

I årene som kommer vil det være behov for enten restaurering av enkelte eksisterende vinduer eller utskifting av vinduer. Utskifting til nye vinduer med isolerglass anbefales.

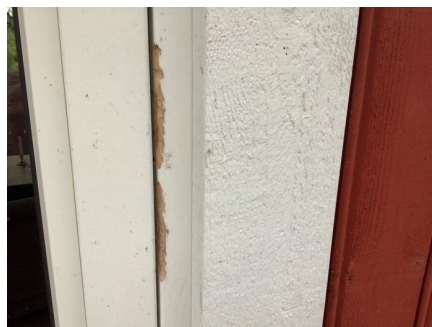
Skadet vindu.

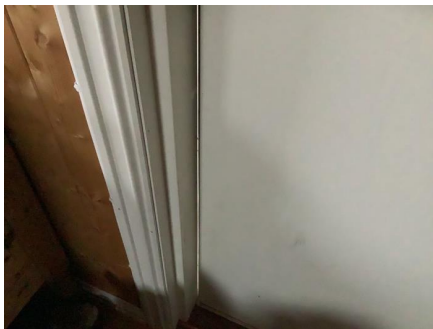
- Det er påvist dører som er vanskelig å åpne eller lukke.
- Det er påvist utetthet/åpning mellom dørblad og dørkarm. Dvs. at kald trekk kan oppstå.

Det lyser inn mellom dørkarm og dørblad.

- Dører må justeres.
- Andre tiltak:

Dør må justeres.

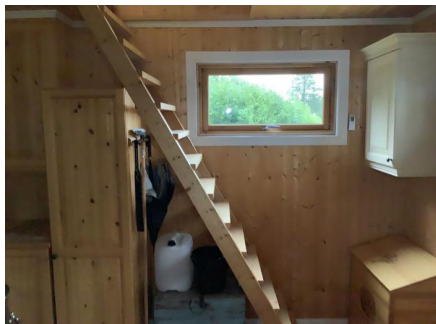
- Det er ikke montert rekkverk.
- Det mangler håndløper på vegg i trappeløpet.

Etter gjeldende forskrift skal høydeforskjeller over 0,5 m sikres med rekkverk.

Bratt tretrapp uten rekkverk eller håndløper.

- Rekkverk må monteres for å lukke avviket.
- Håndløper må monteres på vegg for å tilfredsstille krav på byggetidspunktet.

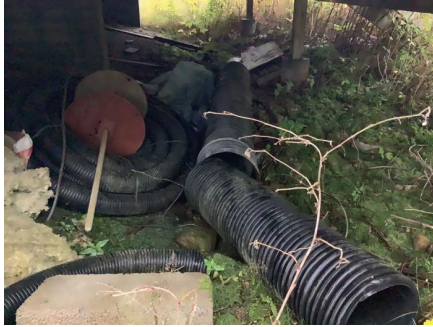
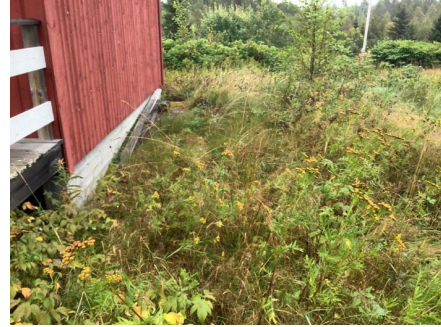
Da bygget er oppført på stripefundamenter på fjell vurderes det ikke som behov for tiltak.

Utilfredsstillende fall fra bygning.
