# Tilstandsrapport

Enebolig

Tamburveien 6, 1769 HALDEN

Befaringsdato: 16.05.2025

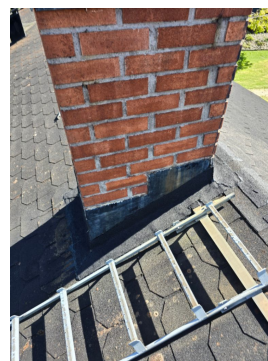
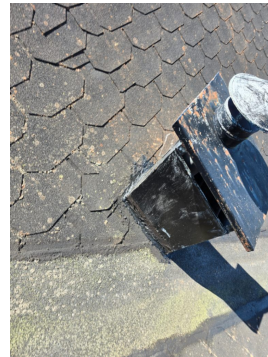
Det er registrert områder med flassing av maling og rustangrep på både på takrenner, lufthatter og beslag.

Ingen umiddelbart behov for utbedringer, men de må forventes at dette må skiftes i årene fremover.

Det kan plutselig oppstå skader/lekkasje på eldre lufthatter og beslagsløsning som kan medføre til fuktinnsig i underliggende konstruksjon.

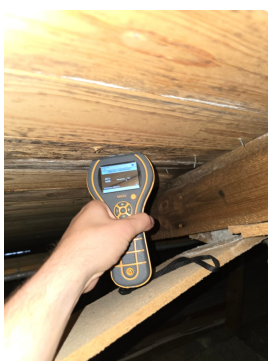
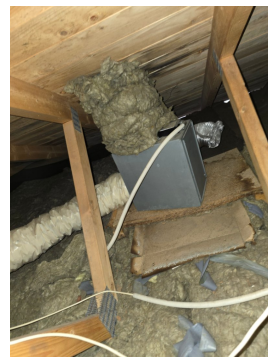
- Det er begrenset/dårlig ventilering av takkonstruksjonen.
- Det er påvist fuktskjolder/skader i takkonstruksjonen.
- Det er avvik:

Det er registrert områder med tidligere fuktinnslag ved gjennomføringer i taket.

Ingen umiddelbart behov for utbedringer av områder med fuktskader fra tidligere, men det anbefales å holde det under jevnlig oppsikt.

Svertesopp oppstår i kuldeperioder når varm fuktig luft treffer det kalde bordtaket og medfører til kondensering.

Samt at det ikke er tilstrekkelig utlufting av loftet slik at den varme fuktig luften ikke blir utluftet tilstrekkelig.

Konstruksjonen bør holdes under oppsikt i årene fremover før evt tiltak utføres.

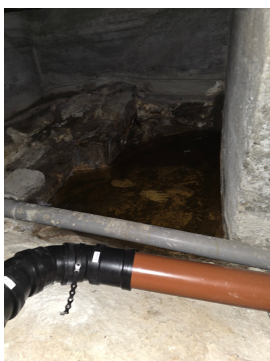
- Det er ikke adkomst til deler av krypjkjelleren. Krypjkjeller er kun vurdert i tilgjengelige deler. Krypjkjeller regnes for å være en risikokonstruksjon som er utsatt for fukt- og råteskader i bunnsvill, trebjelkelaget og andre tilstøtende konstruksjoner, på grunn av fuktighet fra grunnen og kondensering ved temperaturforskjeller. Selv om det ikke er avdekket tegn på skader, betyr ikke dette nødvendigvis at det ikke foreligger skader i eller i forbindelse med krypjkjelleren.
- Det er ikke tilfredsstillende ventileringsavvik av krypjkjeller.
- Det er avvik:

Det bør gjøres tiltak for å få drenert vekk overvann som samler seg i kulp, siden dette medfører til en større fuktbelastning på krypkjeller.

Ingen umiddelbart behov for utbedringer av lufterventiler, men konstruksjonen må holdes under oppsikt angående dette. Siden begrenset utlufing kan medføre til høy luftfuktighet i kjeller med påfølgende skader på trekonstruksjon.

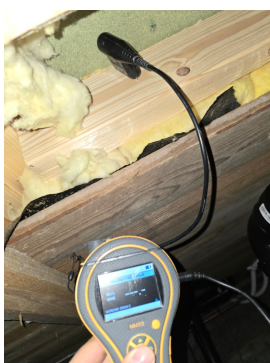
### ! TG 1 Tilliggende konstruksjoner våtrom

Hulltaking var ikke nødvendig å utføre siden det var åpent bjelkelag under sluket til baderommet i krypkjeller.  
Inge utslag på skadelig fukt ved fuktmålinger på dette området.

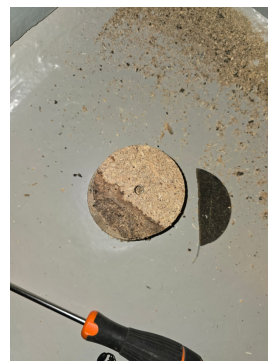
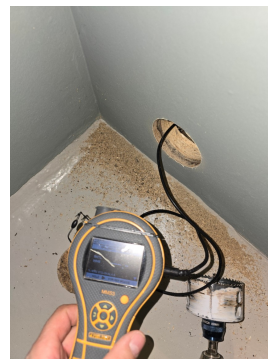
Hulltaking er foretatt og det er påvist avvik i hulltakingen. Hulltaking er foretatt ved/i vaskerom.  
Ingen utslag på skadelig fukt ved fuktmålinger i bunnsivill.

- Hulltaking er foretatt og det er påvist avvik i konstruksjonen.

Det er registrert på sponplate at denne har tidligere blitt utsatt for fuktighet.

Alle veggplater må rives ned til bindingsverk ved renovering av vaskerommet.

Slik at alt av fuktskadet veggplater blir fjernet.

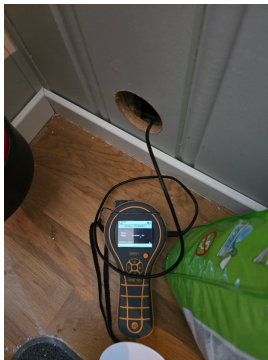
Hulltaking er foretatt uten å påvise unormale forhold. Hulltaking er foretatt i gang.

Ingen utslag på skadelig fukt ved fuktmålinger i bunnsvill.

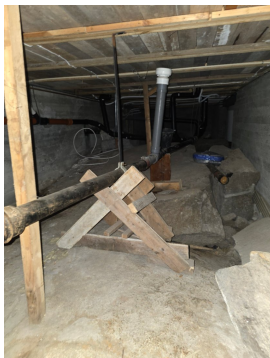
- Mer enn halvparten av forventet brukstid er passert på innvendige avløpsledninger.
- Det er avvik:

- Tiltak:
- Eldre avløpsrør har blant annet større sannsynlighet for lekkasjer, noe som kan føre til omfattende og kostbare vannskader i boliger.
- I forbindelse med oppgradering av våtrom vil det være naturlig med utskiftning av rør.
- Tidspunkt for utskiftning av avløpsrør nærmer seg.

Manglende fagmessige blending av avløpsrør kan medføre til at skadedyr/rotter får en lett tilgang til krypkjelleren via kloakken. Det må medregnes at støpejernsrør må skiftes i årene fremover pga alder.

Innhent dokumentasjon på arbeid, hvis mulig.
